RAPPORT DE MISSION DE REPERAGE DES MATERIAUX ET PRODUITS CONTENANT DE L'AMIANTE AVANT TRAVAUX

9 SQUARE PAUL ALGIS ESC AH 50LAH0303 (50LAH0303)
77360 VAIRES SUR MARNE

Edité à SAMOIS SUR SEINE, le 29/04/2017

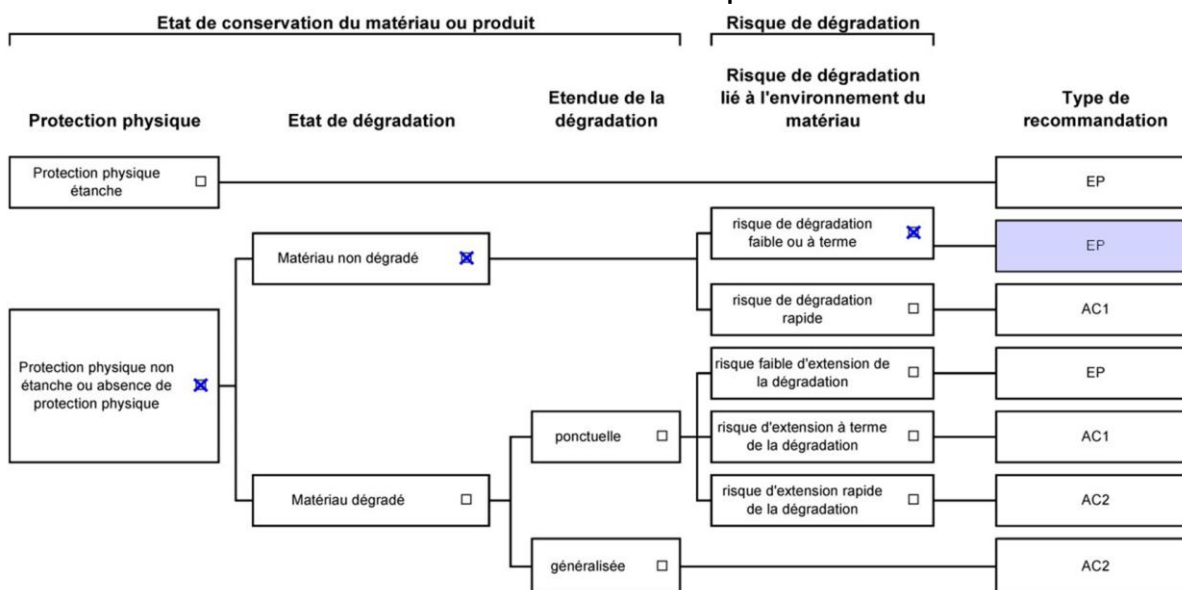
Dossier n° 861793
Date de l'évaluation : 2017/03/28
Bâtiment / local ou zone homogène : 3ème étage - Entrée
Identifiant Matériau : 0002-2
Matériau : Colle polymère jaune+ colle bitumineuse noire
Résultat Score EP (Z-III-RF)
