PRE-RAPPORT DE MISSION DE REPERAGE DES MATERIAUX ET PRODUITS CONTENANT DE L'AMIANTE AVANT TRAVAUX

2 SQUARE PAUL ALGIS ESC AB 50LAB0301 (50LAB0301)
77360 VAIRES SUR MARNE

Edité à SAMOIS SUR SEINE, le 29/04/2017

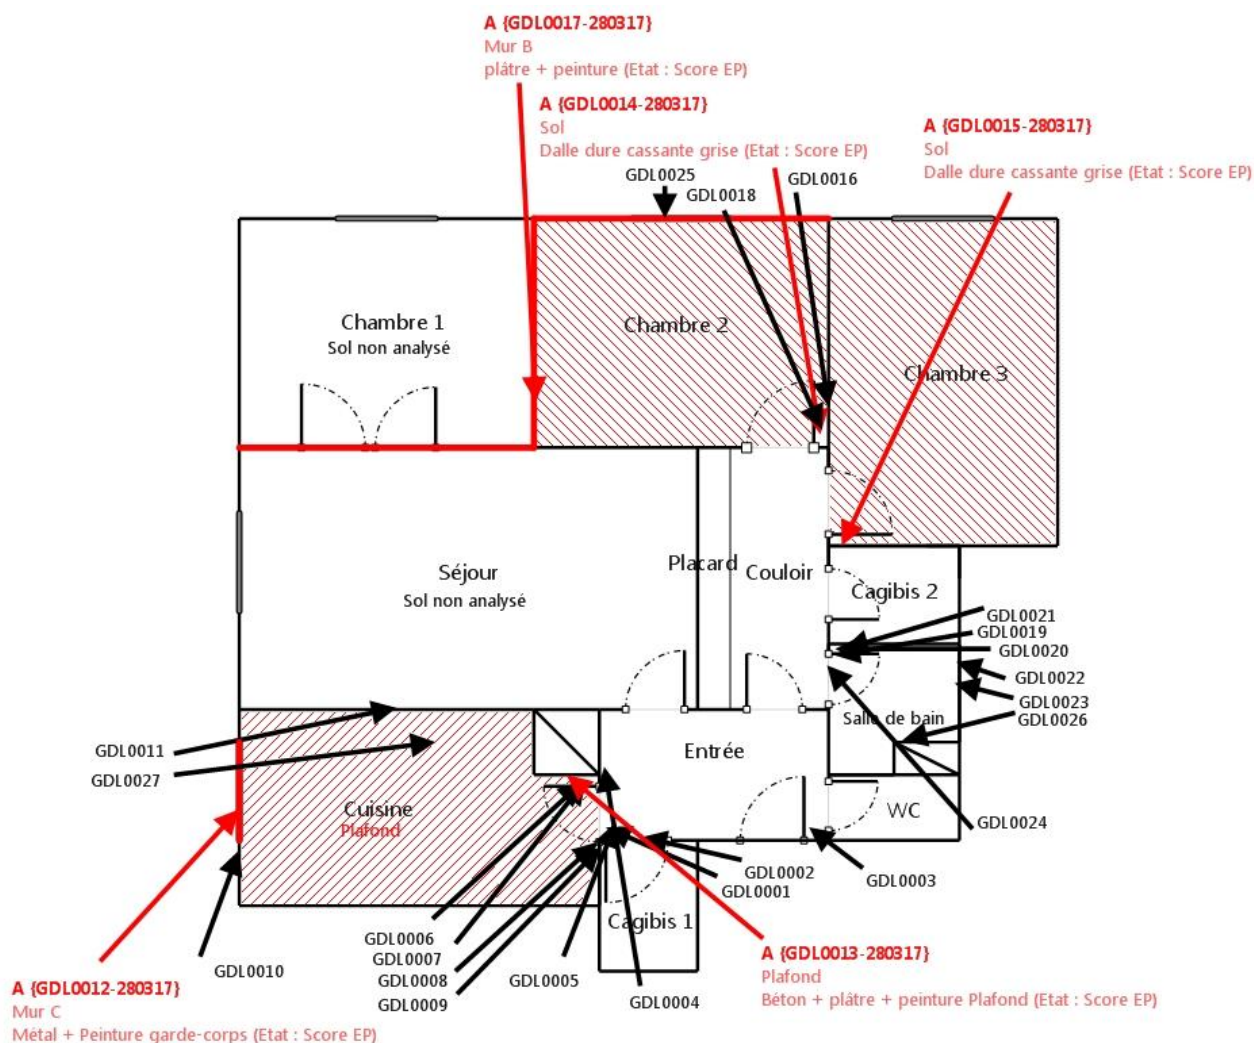
6. CROQUIS DE REPERAGE

Planche (croquis) de repérage technique effectué par le cabinet : ALLODIAGNOSTIC, auteur : Geraud DE LAFFON
Dossier n° 862359 du
Adresse du bien : 2 SQUARE PAUL ALGIS ESC AB 50LAB0301 (50LAB0301) 77360 VAIRES SUR MARNE

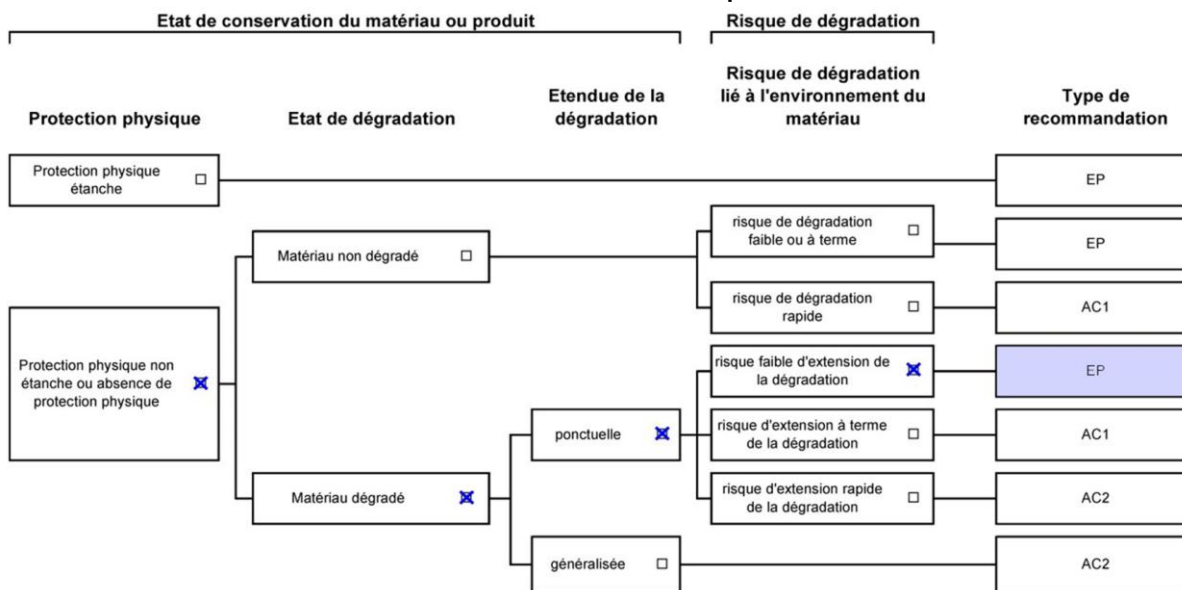
Matériau : Métal + Peinture garde-corps

Résultat Score EP (Z-II-RF)
