PRE-RAPPORT DE MISSION DE REPERAGE DES MATERIAUX ET PRODUITS CONTENANT DE L'AMIANTE AVANT TRAVAUX

3 SQUARE PAUL ALGIS ESC AC
77360 VAIRES SUR MARNE

Le donneur d'ordre envisage des travaux de rénovation des parties communes.

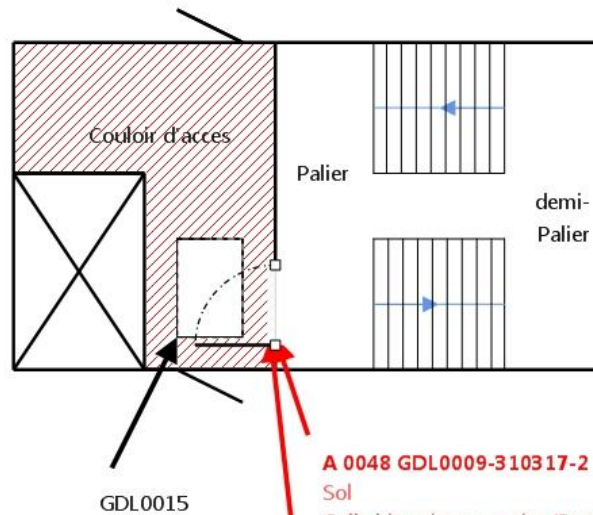
A 0048 GDL0009-310317-2
Sol
Colle bitumineuse noire (Etat : Score EP)

A 0049 GDL0009-310317
Sol
Peinture non séparable + dalle dure cassante rouge (Etat : Score EP)
