PRE-RAPPORT DE MISSION DE REPERAGE DES MATERIAUX ET PRODUITS CONTENANT DE L'AMIANTE AVANT TRAVAUX

6 SQUARE PAUL ALGIS ESC AF
77360 VAIRES SUR MARNE

Edité à SAMOIS SUR SEINE, le 02/05/2017

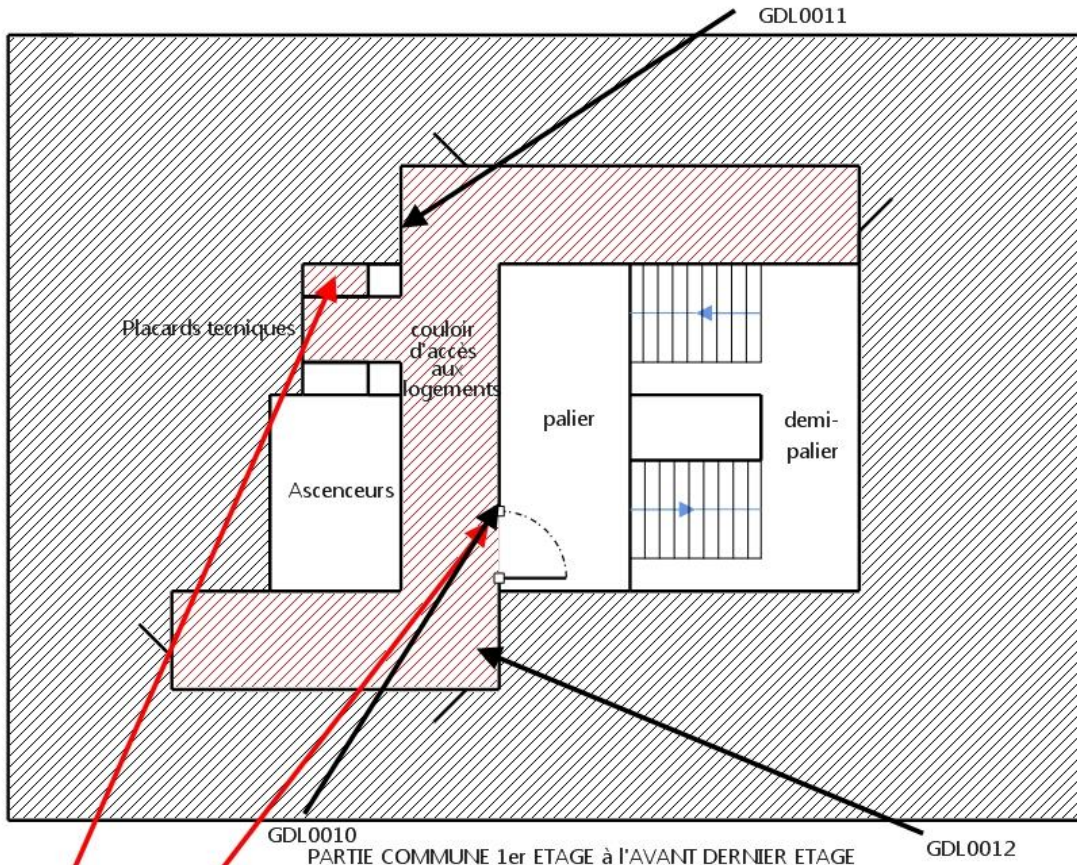
ETAGES

- GDL0010
PARTIE COMMUNE 1er ETAGE à l'AVANT DERNIER ETAGE
- A 0009 GDL0009-310317**
Sol
Dalle dure cassante orange (Etat : Score EP)
- A 0009-2 GDL0009-310317-2**
Sol
Colle bitumineuse noire (Etat : Score EP)
- A 0013 GDL0013-310317**
Sol
Plaque fibro-ciment amovible (Etat : Score EP)

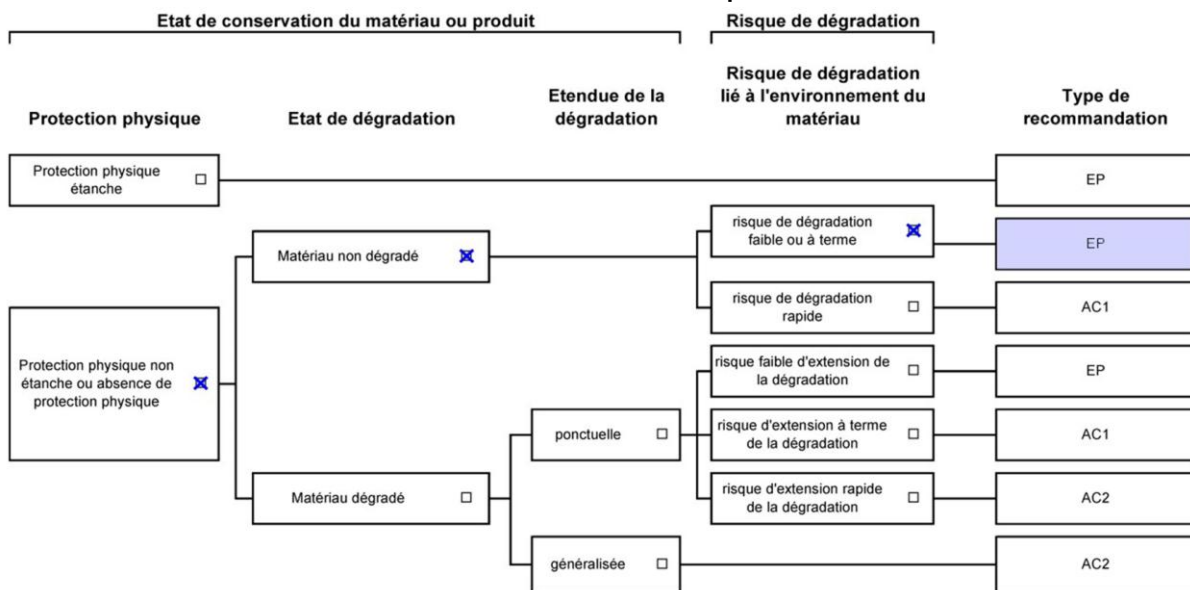
Matériau : Dalle dure cassante orange

Résultat Score EP (Z-III-RF)
