# RAPPORT DE MISSION DE REPERAGE DES MATERIAUX ET PRODUITS CONTENANT DE L'AMIANTE AVANT TRAVAUX

9 SQUARE PAUL ALGIS ESC AH  
77360 VAIRES SUR MARNE

**Le donneur d'ordre envisage des travaux de rénovation des parties communes.**

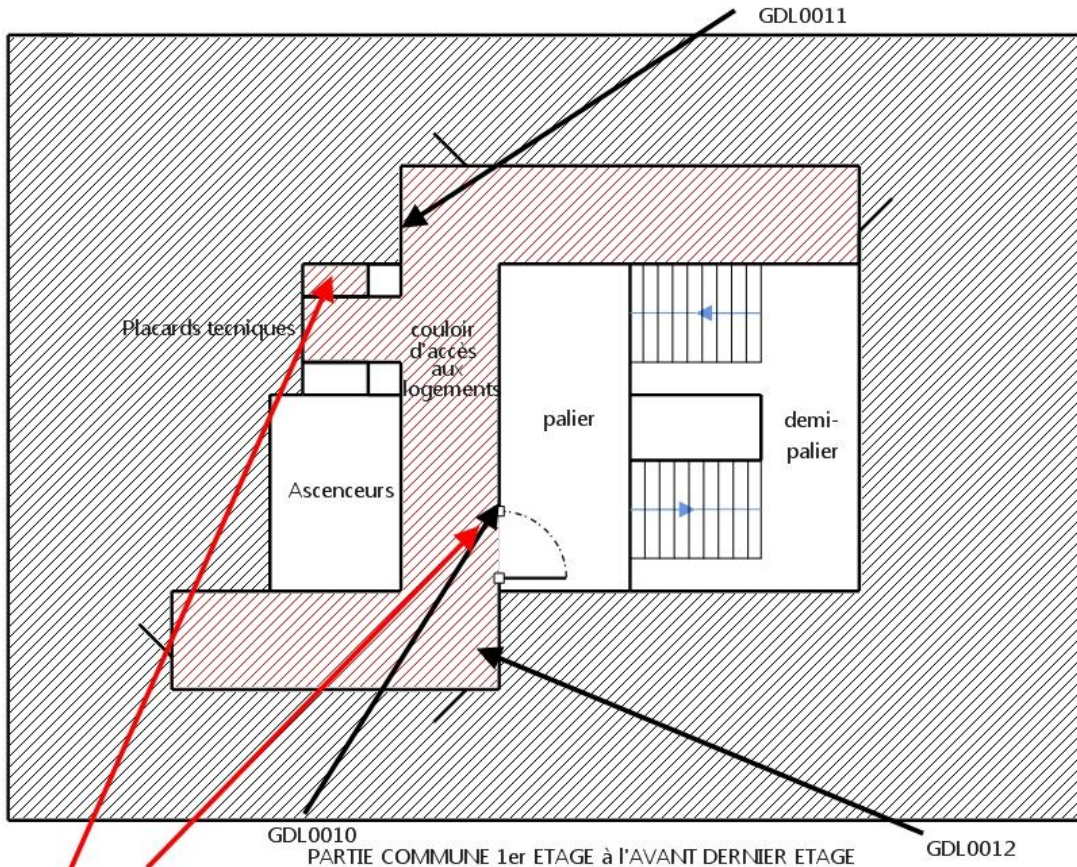
**A 0009 GDL0009-310317**

Sol  
Dalle dure cassante orange + peinture (Etat : Score EP)

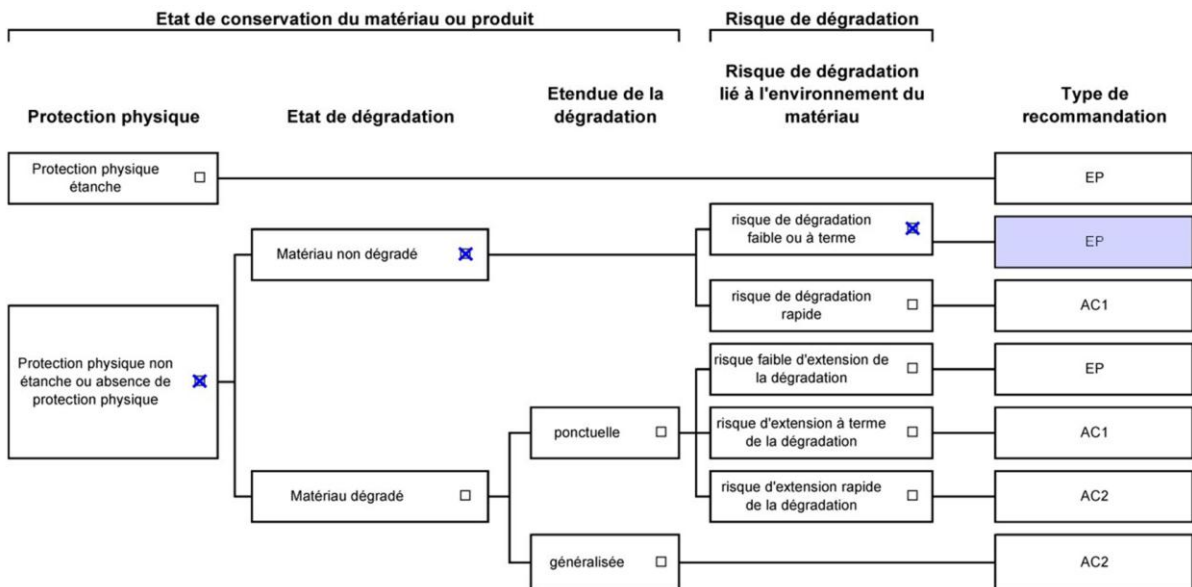
Dossier n° 862390  
Date de l'évaluation : 2017/03/31  
Bâtiment / local ou zone homogène : 5ème étage - Couloir de circulation  
Identifiant Matériau : 0070  
Matériau : Plaque fibro-ciment amovible  
Résultat Score EP (Z-III-RF)

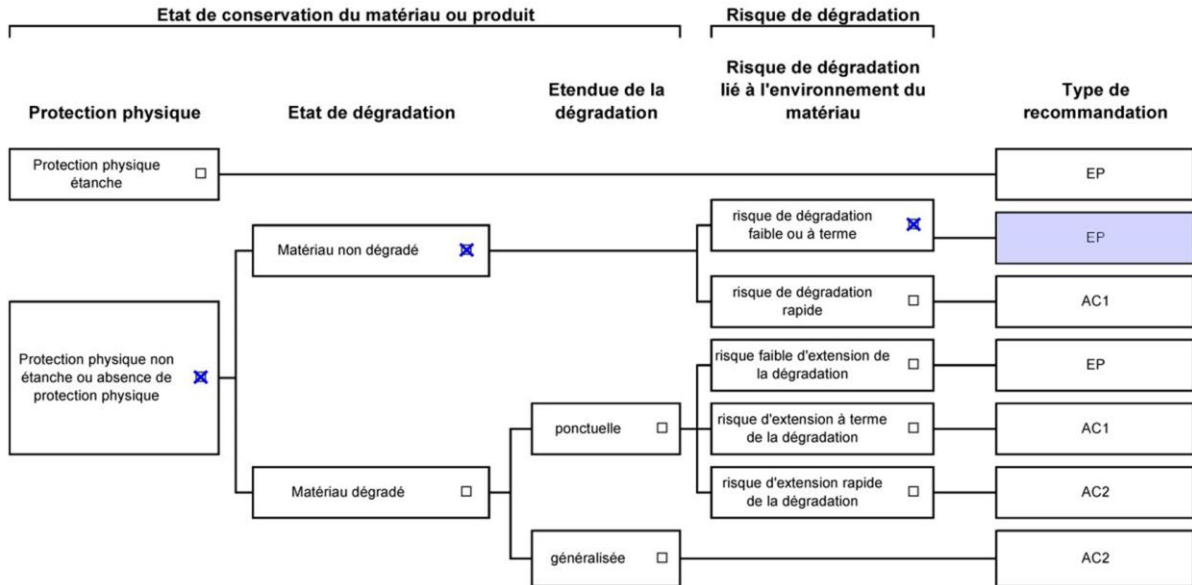
Dossier n° 862390  
Date de l'évaluation : 2017/03/31  
Bâtiment / local ou zone homogène : 6ème étage - Couloir de circulation  
Identifiant Matériau : 0046  
Matériau : Plaque fibro-ciment amovible  
Résultat Score EP (Z-III-RF)
