RAPPORT DE MISSION DE REPERAGE DES MATERIAUX ET PRODUITS CONTENANT DE L'AMIANTE AVANT TRAVAUX

Norme NF X46-020 (12/2008) & Code de la santé Publique, articles R1334-14 à 29 (abrogeant le décret 96-97 du 07 février 96) - Programme de repérage de la liste C du décret 2011-629 du 03 juin 2011
Arrêté du 26 juin 2013 relatif au repérage des matériaux et produits de la liste C contenant de l'amiante et au contenu du rapport de repérage

3 SQUARE PAUL ALGIS ESC AC 50LAC0403 (50LAC0403)
77360 VAIRES SUR MARNE

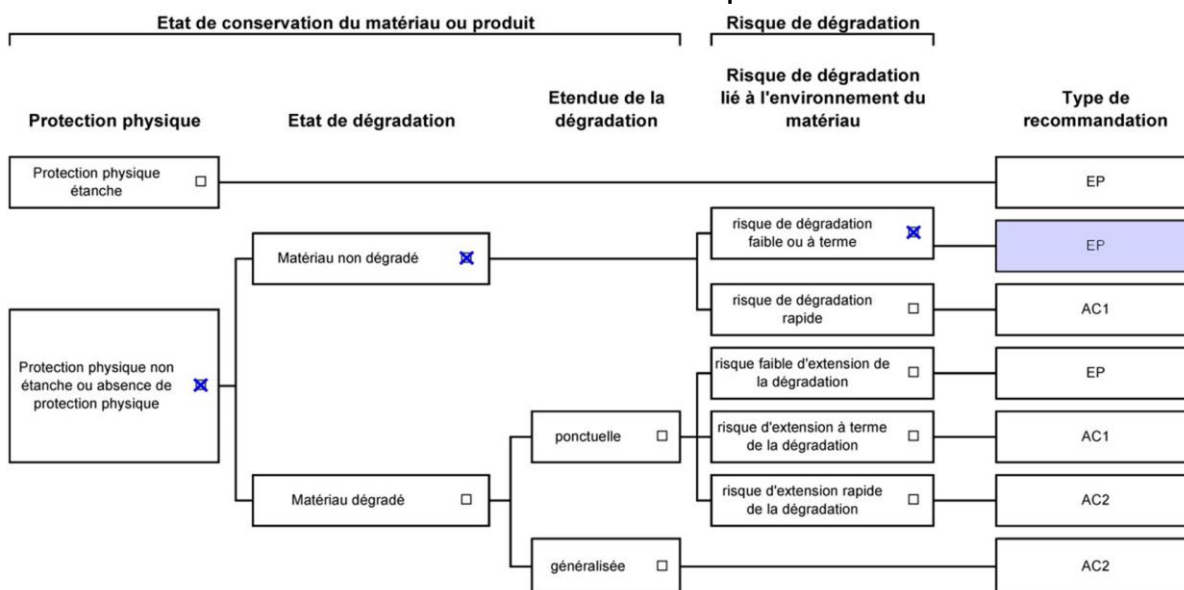
Dossier n° 862736
Date de l'évaluation : 2017/03/28
Bâtiment / local ou zone homogène : 4ème étage - Entrée
Identifiant Matériau : 0001
Matériau : Dalle dure cassante grise + peinture
Résultat Score EP (Z-III-RF)

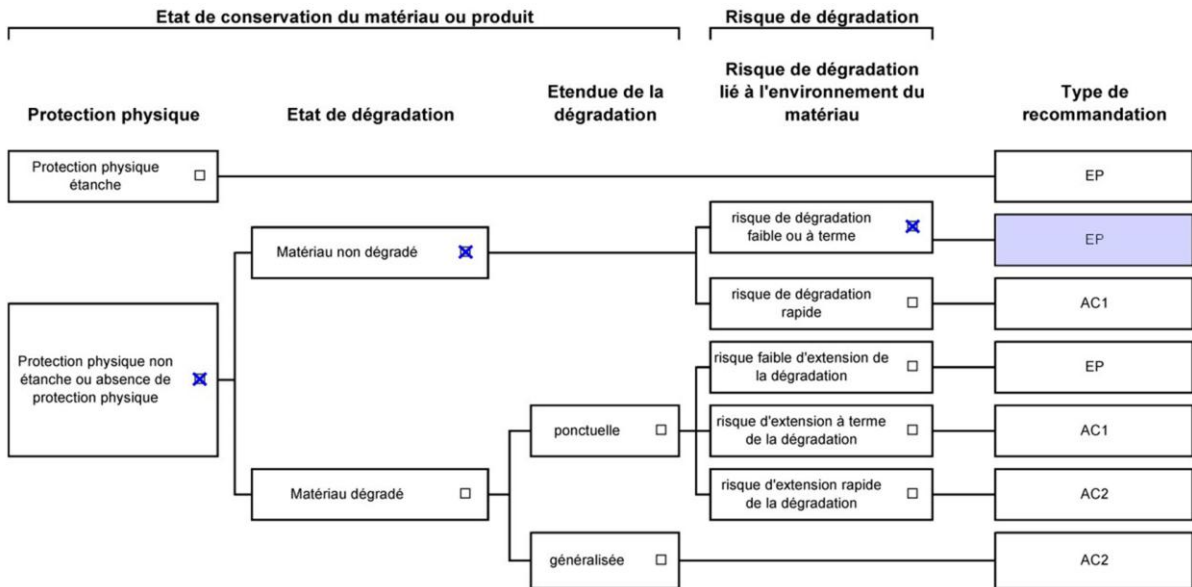
Matériau : Colle bitumineuse noire non séparable + ragréage gris en faible quantité en vrac non séparable

Résultat Score EP (Z-III-RF)
