RAPPORT DE MISSION DE REPERAGE DES MATERIAUX ET PRODUITS CONTENANT DE L'AMIANTE AVANT TRAVAUX

6 SQUARE PAUL ALGIS
 Logt 661
 77360 VAIRES SUR MARNE

6ème étage - Logt 661 : Terrasse, Toiture terrasse

-Réfection terrasse et toiture terrasse.

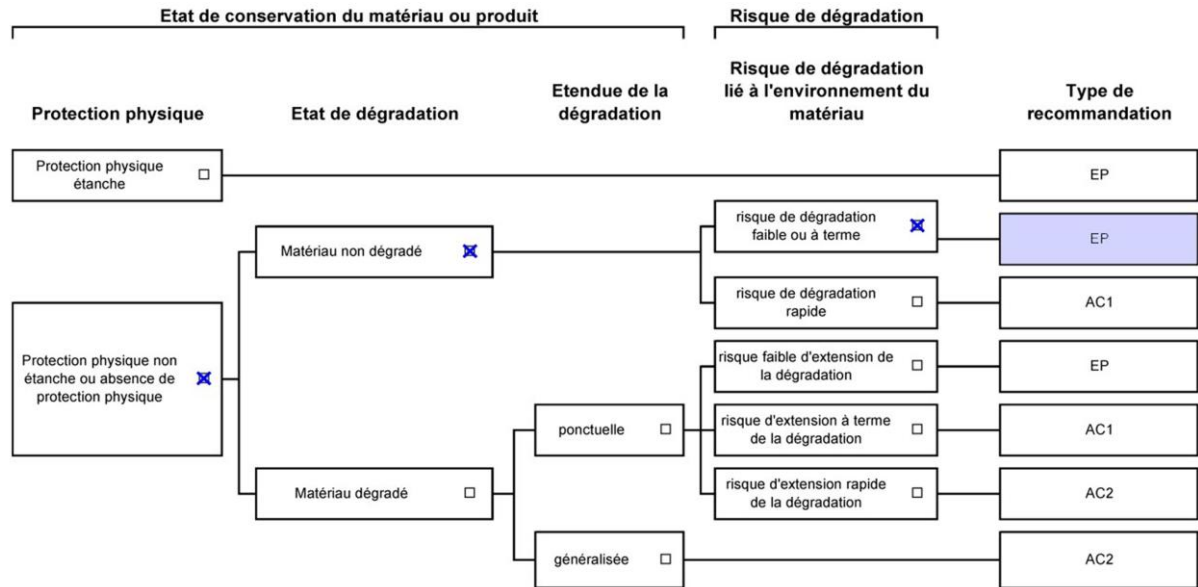
Identifiant Matériau : 0007

Identifiant: 0008 Prélèvement: 874467/ABR0008-160517 Description: Conduit Composant de la construction: Conduits de fluides (air, eau, autres fluides) Partie à sonder: Conduits	Présence d'amiante (Après analyse en laboratoire)	Score EP (Z-III-RF)

Matériau : Conduit

Résultat Score EP (Z-III-RF)

EP : Surveiller l'évolution de l'état de conservation.
 AC1: Recouvrir le matériau d'une couche de protection.
 AC2 : Supprimer ou remplacer le composant.
