Rapport de mission de repérage des matériaux et produits contenant de l'amiante avant réalisation de travaux

5 RUELLE AUX LOUPS

77600 BUSSY SAINT GEORGES

RAPPORT N° :	263LAI0101	Laboratoire d'Analyses :	ITGA
Repérage réalisé le :	11/09/2018	Adresse laboratoire :	3 RUE ARMAND HERPIN LACROIX - CS 46537 35065 RENNES CEDEX
Accompagnateur :		Numéro d'accréditation :	1-5967
Par :	Mickaël JULIEN	Organisme d'assurance professionnelle :	AXA France
N° certificat :	CPDI 4129	Adresse assurance :	313 Terrasses de l'Arche 92727 NANTERRE CEDEX
Date d'obtention :	01/01/2017	N° de contrat d'assurance :	10063271004
Organisme certificateur	I.CERT Parc Edonia - Bâtiment G - Rue de la Terre Victoria - 35760 SAINT-GREGOIRE	Date de validité :	31/12/2018

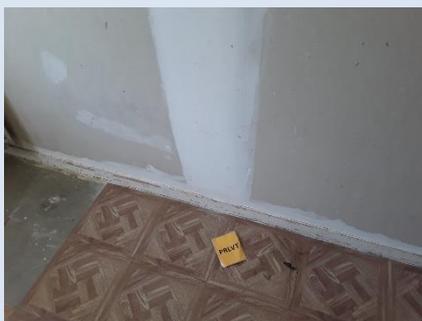
PRELEVEMENT : 263LAI0101P001			
NOM DU CLIENT	NUMERO DU DOSSIER		PIECE OU LOCAL
OPH77	263LAI0101 11/09/2018		Chambre 3
ELEMENT	DESCRIPTIF DU LABORATOIRE	DATE DE PRELEVEMENT	NOM DE L'OPERATEUR
Enduit / Calicot	Enduit plâtreux blanc en vrac + peinture non séparable + papier non séparable	11/09/2018	JULIEN Mickaël
LOCALISATION		RESULTAT	
Mur E		Amiante non détecté

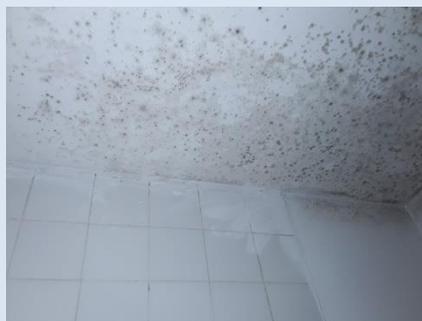
PRELEVEMENT : 263LAI0101P004			
NOM DU CLIENT	NUMERO DU DOSSIER	PIECE OU LOCAL	
OPH77	263LAI0101 11/09/2018	Salle de bains	
ELEMENT	DESCRIPTIF DU LABORATOIRE	DATE DE PRELEVEMENT	NOM DE L'OPERATEUR
Enduit béton	Enduit plâtreux blanc en vrac + peinture non séparable + matériau gris en faible quantité non séparable	11/09/2018	JULIEN Mickaël
LOCALISATION		RESULTAT	
Plafond		Amiante non détecté

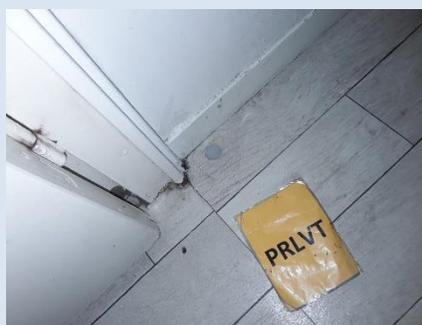
PRELEVEMENT : 263LAI0101P007			
NOM DU CLIENT	NUMERO DU DOSSIER	PIECE OU LOCAL	
OPH77	263LAI0101 11/09/2018	WC	
ELEMENT	DESCRIPTIF DU LABORATOIRE	DATE DE PRELEVEMENT	NOM DE L'OPERATEUR
Revêtement souple	Revêtement souple beige + colle polymère jaune non séparable + revêtement souple jaune + colle polymère jaune non séparable + ragréage gris + sous couche de ragréage blanche non séparable + matériau plâtreux blanc	11/09/2018	JULIEN Mickaël
LOCALISATION		RESULTAT	
Sol		Amiante non détecté

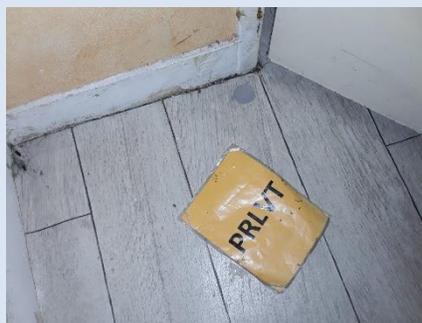
PRELEVEMENT : 263LAI0101P009			
NOM DU CLIENT	NUMERO DU DOSSIER	PIECE OU LOCAL	
OPH77	263LAI0101 11/09/2018	Couloir	
ELEMENT	DESCRIPTIF DU LABORATOIRE	DATE DE PRELEVEMENT	NOM DE L'OPERATEUR
Revêtement souple	Revêtement souple beige + colle polymère jaune + peinture en faible quantité non séparable + revêtement souple jaune + colle polymère jaune non séparable + peinture non séparable + ragréage gris hétérogène	11/09/2018	JULIEN Mickaël
LOCALISATION		RESULTAT	
Sol		Amiante non détecté

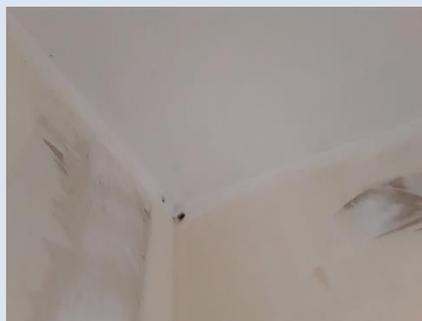
PRELEVEMENT : 263LAI0101P010			
NOM DU CLIENT	NUMERO DU DOSSIER	PIECE OU LOCAL	
OPH77	263LAI0101 11/09/2018	Entrée	
ELEMENT	DESCRIPTIF DU LABORATOIRE	DATE DE PRELEVEMENT	NOM DE L'OPERATEUR
Enduit béton	Enduit plâtreux blanc en vrac + peinture non séparable	11/09/2018	JULIEN Mickaël
LOCALISATION		RESULTAT	
Plafond		Amiante non détecté

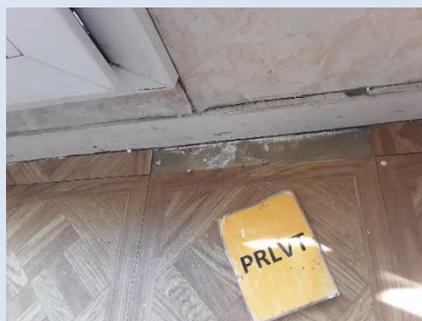
PRELEVEMENT : 263LAI0101P011			
NOM DU CLIENT	NUMERO DU DOSSIER	PIECE OU LOCAL	
OPH77	263LAI0101 11/09/2018	Séjour	
ELEMENT	DESCRIPTIF DU LABORATOIRE	DATE DE PRELEVEMENT	NOM DE L'OPERATEUR
Enduit plaque de plâtre	Enduit plâtreux blanc en vrac + peinture non séparable + papier non séparable + carton non séparable	11/09/2018	JULIEN Mickaël
LOCALISATION		RESULTAT	
Mur B		Amiante non détecté

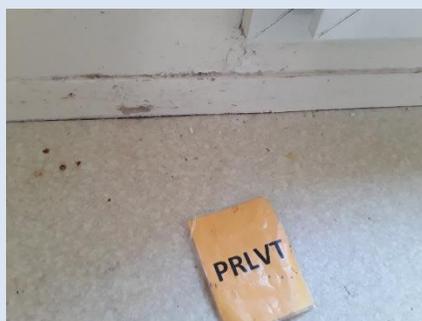
PRELEVEMENT : 263LAI0101P013			
NOM DU CLIENT	NUMERO DU DOSSIER	PIECE OU LOCAL	
OPH77	263LAI0101 11/09/2018	Cuisine	
ELEMENT	DESCRIPTIF DU LABORATOIRE	DATE DE PRELEVEMENT	NOM DE L'OPERATEUR
Enduit / Peinture plaque de plâtre	Enduit plâtreux blanc en vrac + peinture non séparable + carton non séparable	11/09/2018	JULIEN Mickaël
LOCALISATION		RESULTAT	
Mur B		Amiante non détecté

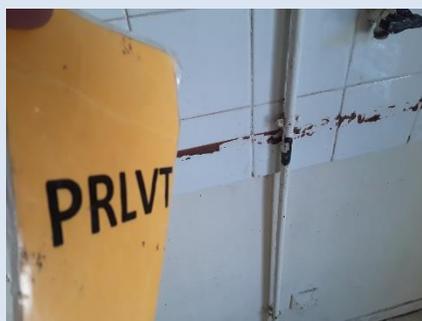
PRELEVEMENT : 263LAI0101P015			
NOM DU CLIENT	NUMERO DU DOSSIER	PIECE OU LOCAL	
OPH77	263LAI0101 11/09/2018	Cuisine	
ELEMENT	DESCRIPTIF DU LABORATOIRE	DATE DE PRELEVEMENT	NOM DE L'OPERATEUR
Colle faïence	Colle beige + couche plâtreuse blanche avec couche cartonnée + carrelage	11/09/2018	JULIEN Mickaël
LOCALISATION		RESULTAT	
Mur A		Amiante non détecté

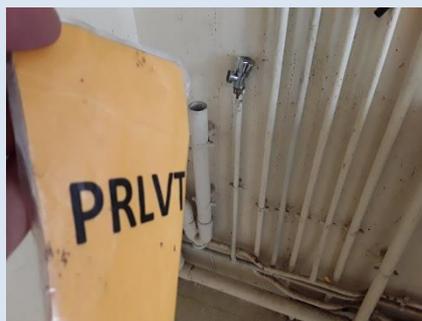
PRELEVEMENT : 263LAI0101P016			
NOM DU CLIENT	NUMERO DU DOSSIER	PIECE OU LOCAL	
OPH77	263LAI0101 11/09/2018	Cuisine	
ELEMENT	DESCRIPTIF DU LABORATOIRE	DATE DE PRELEVEMENT	NOM DE L'OPERATEUR
Peinture	Peintures multiples avec poussières	11/09/2018	JULIEN Mickaël
LOCALISATION		RESULTAT	
Réseaux de distribution		Amiante non détecté
