Rapport de mission de repérage des matériaux et produits contenant de l'amiante avant réalisation de travaux

29 RUE DES PECHEURS

77360 VAIRES SUR MARNE

RAPPORT N° :	35LAI0401	Laboratoire d'Analyses :	ITGA
Repérage réalisé le :	16/10/2018	Adresse laboratoire :	3 RUE ARMAND HERPIN LACROIX - CS 46537 35065 RENNES CEDEX
Accompagnateur :		Numéro d'accréditation :	1-5967
Par :	Mickaël JULIEN	Organisme d'assurance professionnelle :	AXA France
N° certificat :	CPDI 4129	Adresse assurance :	313 Terrasses de l'Arche 92727 NANTERRE CEDEX
Date d'obtention :	01/01/2017	N° de contrat d'assurance :	10063271004
Organisme certificateur	I.CERT Parc Edonia - Bâtiment G - Rue de la Terre Victoria - 35760 SAINT-GREGOIRE	Date de validité :	31/12/2018

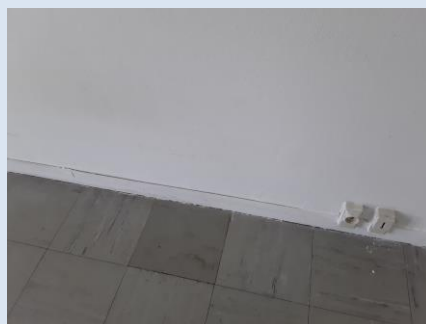
PRELEVEMENT : 35LAI0401P001			
NOM DU CLIENT	NUMERO DU DOSSIER		PIECE OU LOCAL
OPH77	35LAI0401 16/10/2018		Chambre 1
ELEMENT	DESCRIPTIF DU LABORATOIRE	DATE DE PRELEVEMENT	NOM DE L'OPERATEUR
Enduit / Peinture plaque de plâtre	Enduit plâtreux blanc non séparable + peinture non séparable	16/10/2018	JULIEN Mickaël
LOCALISATION		RESULTAT	
Mur C		Amiante non détecté

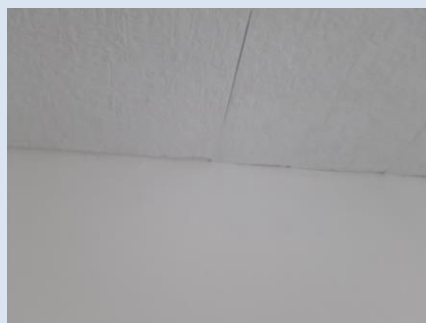
PRELEVEMENT : 35LAI0401P002			
NOM DU CLIENT	NUMERO DU DOSSIER		PIECE OU LOCAL
OPH77	35LAI0401 16/10/2018		Chambre 1
ELEMENT	DESCRIPTIF DU LABORATOIRE	DATE DE PRELEVEMENT	NOM DE L'OPERATEUR
Colle polystyrène	Polystyrène blanc non séparable + colle beige non séparable	16/10/2018	JULIEN Mickaël
LOCALISATION		RESULTAT	
Plafond		Amiante non détecté

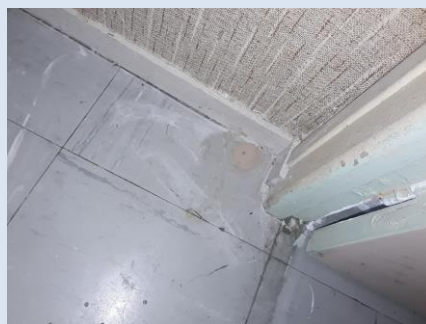
PRELEVEMENT : 35LAI0401P004			
NOM DU CLIENT	NUMERO DU DOSSIER	PIECE OU LOCAL	
OPH77	35LAI0401 16/10/2018	Débarras	
ELEMENT	DESCRIPTIF DU LABORATOIRE	DATE DE PRELEVEMENT	NOM DE L'OPERATEUR
Dalle de sol	Dalle dure cassante beige	16/10/2018	JULIEN Mickaël
LOCALISATION		RESULTAT	
Sol		Fr1:Amiante détecté (Chrysotile)

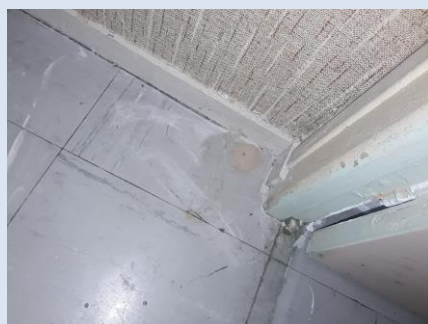
PRELEVEMENT : 35LAI0401P004			
NOM DU CLIENT	NUMERO DU DOSSIER	PIECE OU LOCAL	
OPH77	35LAI0401 16/10/2018	Débarras	
ELEMENT	DESCRIPTIF DU LABORATOIRE	DATE DE PRELEVEMENT	NOM DE L'OPERATEUR
Dalle de sol	Colle polymère jaune non séparable + ragréage gris non séparable	16/10/2018	JULIEN Mickaël
LOCALISATION		RESULTAT	
Sol		Fr2:Amiante détecté (Chrysotile)

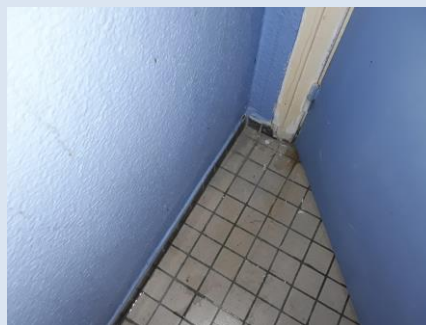
PRELEVEMENT : 35LAI0401P006

NOM DU CLIENT	NUMERO DU DOSSIER	PIECE OU LOCAL	
OPH77	35LAI0401 16/10/2018	Salle de bains	
ELEMENT	DESCRIPTIF DU LABORATOIRE	DATE DE PRELEVEMENT	NOM DE L'OPERATEUR
Colle plinthe	Peintures multiples non séparable + colle grise non séparable	16/10/2018	JULIEN Mickaël
LOCALISATION		RESULTAT	
Mur F		Amiante non détecté

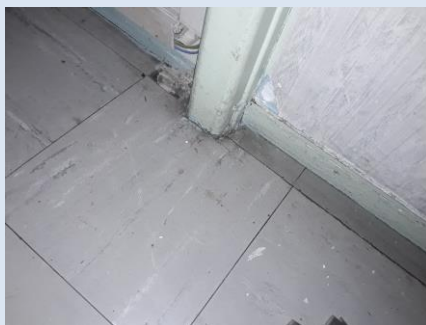
PRELEVEMENT : 35LAI0401P008			
NOM DU CLIENT	NUMERO DU DOSSIER		PIECE OU LOCAL
OPH77	35LAI0401 16/10/2018		Entrée
ELEMENT	DESCRIPTIF DU LABORATOIRE	DATE DE PRELEVEMENT	NOM DE L'OPERATEUR
Enduit béton	Enduit plâtreux blanc non séparable + peinture non séparable	16/10/2018	JULIEN Mickaël
LOCALISATION		RESULTAT	
Mur D		Amiante non détecté

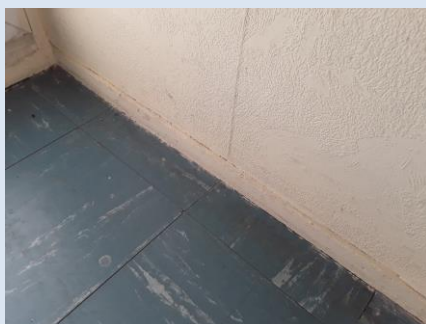
PRELEVEMENT : 35LAI0401P009			
NOM DU CLIENT	NUMERO DU DOSSIER		PIECE OU LOCAL
OPH77	35LAI0401 16/10/2018		Séjour
ELEMENT	DESCRIPTIF DU LABORATOIRE	DATE DE PRELEVEMENT	NOM DE L'OPERATEUR
Enduit	Enduit plâtreux blanc non séparable + peintures multiples non séparable	16/10/2018	JULIEN Mickaël
LOCALISATION		RESULTAT	
Mur B		Amiante non détecté

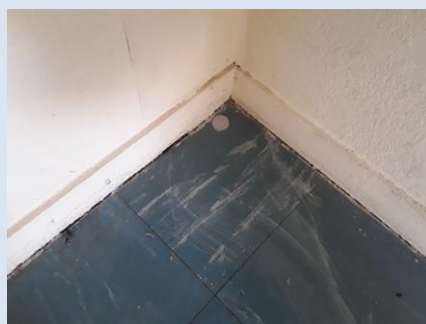
PRELEVEMENT : 35LAI0401P010			
NOM DU CLIENT	NUMERO DU DOSSIER	PIECE OU LOCAL	
OPH77	35LAI0401 16/10/2018	Séjour	
ELEMENT	DESCRIPTIF DU LABORATOIRE	DATE DE PRELEVEMENT	NOM DE L'OPERATEUR
Dalle de sol	Matériau compact beige hétérogène avec poussières	16/10/2018	JULIEN Mickaël
LOCALISATION		RESULTAT	
Sol		Amiante non détecté

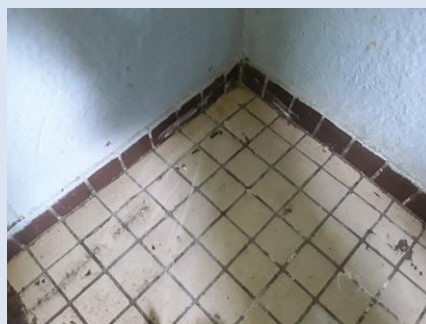
PRELEVEMENT : 35LAI0401P011			
NOM DU CLIENT	NUMERO DU DOSSIER	PIECE OU LOCAL	
OPH77	35LAI0401 16/10/2018	Cuisine	
ELEMENT	DESCRIPTIF DU LABORATOIRE	DATE DE PRELEVEMENT	NOM DE L'OPERATEUR
Colle carrelage	Carrelage + colle beige avec poussières non séparable	16/10/2018	JULIEN Mickaël
LOCALISATION		RESULTAT	
Sol		Amiante non détecté

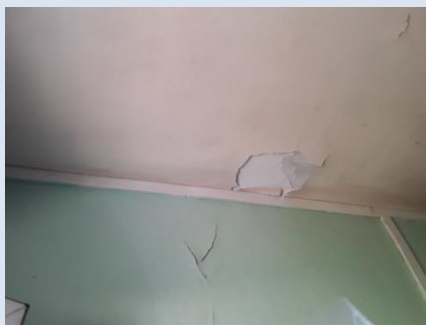
PRELEVEMENT : 35LAI0401P012			
NOM DU CLIENT	NUMERO DU DOSSIER	PIECE OU LOCAL	
OPH77	35LAI0401 16/10/2018	Cuisine	
ELEMENT	DESCRIPTIF DU LABORATOIRE	DATE DE PRELEVEMENT	NOM DE L'OPERATEUR
Enduit béton	Enduit plâtreux blanc non séparable + peinture non séparable	16/10/2018	JULIEN Mickaël
LOCALISATION		RESULTAT	
Plafond		Amiante détecté (Chrysotile)

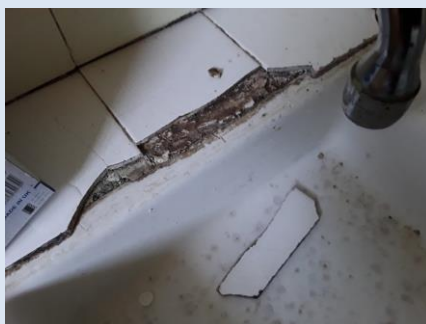
PRELEVEMENT : 35LAI0401P013			
NOM DU CLIENT	NUMERO DU DOSSIER	PIECE OU LOCAL	
OPH77	35LAI0401 16/10/2018	Cuisine	
ELEMENT	DESCRIPTIF DU LABORATOIRE	DATE DE PRELEVEMENT	NOM DE L'OPERATEUR
Colle faïence	Carrelage + colle beige avec poussières non séparable	16/10/2018	JULIEN Mickaël
LOCALISATION		RESULTAT	
Paillasse		Amiante non détecté
