## Rapport de mission de repérage des matériaux et produits contenant de l'amiante avant réalisation de travaux

31 RUE DES PECHEURS

77360 VAIRES SUR MARNE

RAPPORT N° :	35LAJ0002	Laboratoire d'Analyses :	ITGA
Repérage réalisé le :	12/11/2018	Adresse laboratoire :	3 RUE ARMAND HERPIN LACROIX - CS 46537 35065 RENNES CEDEX
Accompagnateur :		Numéro d'accréditation :	1-5967
Par :	Guillaume ROGEZ	Organisme d'assurance professionnelle :	AXA France
N° certificat :	8073002	Adresse assurance :	313 Terrasses de l'Arche 92727 NANTERRE CEDEX
Date d'obtention :	09/10/2017	N° de contrat d'assurance :	10063271004
Organisme certificateur	BUREAU VERITAS 60 Avenue du General de Gaulle - Immeuble Le Guillaumet - 92046 PARIS LA DEFENSE	Date de validité :	31/12/2018

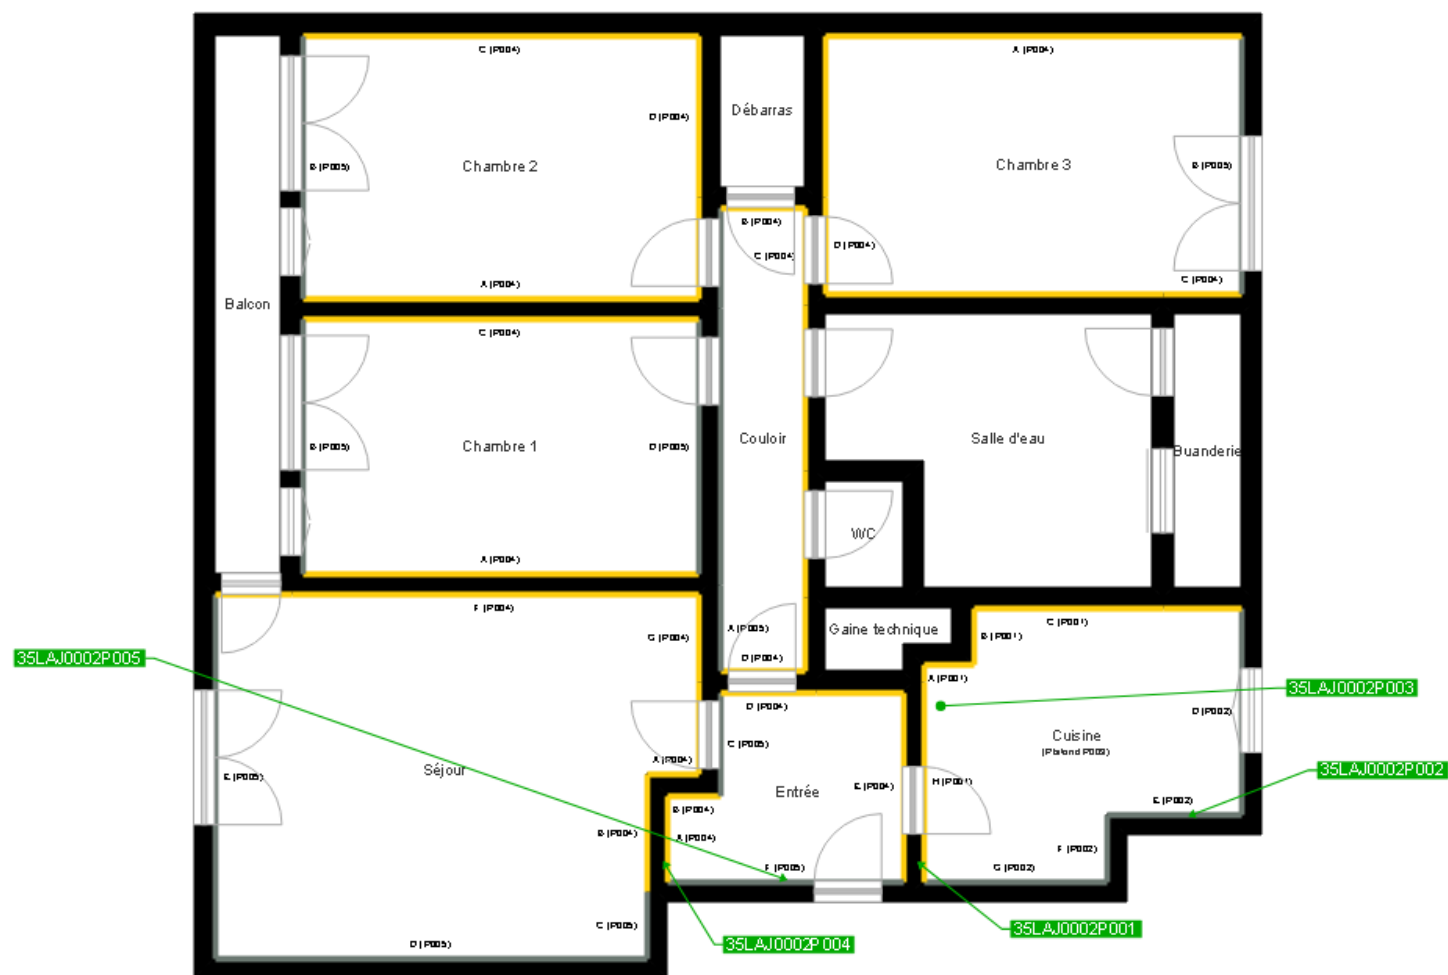
**Dans le cadre de la mission décrite en tête de rapport, il n'a pas été repéré de matériaux et produits susceptibles de contenir de l'amiante**
