## Rapport de mission de repérage des matériaux et produits contenant de l'amiante avant réalisation de travaux

37 RUE DES PECHEURS

77360 VAIRES SUR MARNE

RAPPORT N° :	35LAM0201	Laboratoire d'Analyses :	ITGA
Repérage réalisé le :	16/10/2018	Adresse laboratoire :	3 RUE ARMAND HERPIN LACROIX - CS 46537 35065 RENNES CEDEX
Accompagnateur :		Numéro d'accréditation :	1-5967
Par :	Mickaël JULIEN	Organisme d'assurance professionnelle :	AXA France
N° certificat :	CPDI 4129	Adresse assurance :	313 Terrasses de l'Arche 92727 NANTERRE CEDEX
Date d'obtention :	01/01/2017	N° de contrat d'assurance :	10063271004
Organisme certificateur	I.CERT Parc Edonia - Bâtiment G - Rue de la Terre Victoria - 35760 SAINT-GREGOIRE	Date de validité :	31/12/2018

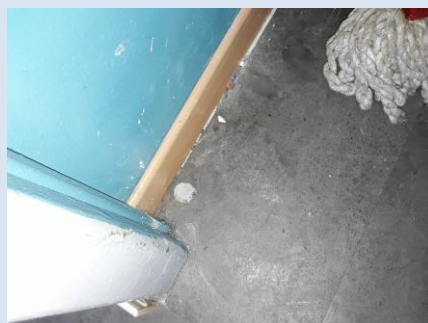
PRELEVEMENT : 35LAM0201P001			
NOM DU CLIENT	NUMERO DU DOSSIER		PIECE OU LOCAL
OPH77	35LAM0201 16/10/2018		Placard
ELEMENT	DESCRIPTIF DU LABORATOIRE	DATE DE PRELEVEMENT	NOM DE L'OPERATEUR
Dalle de sol	Dalle dure cassante beige	16/10/2018	JULIEN Mickaël
LOCALISATION		RESULTAT	
Sol		Fr1:Amiante détecté (Chrysotile)

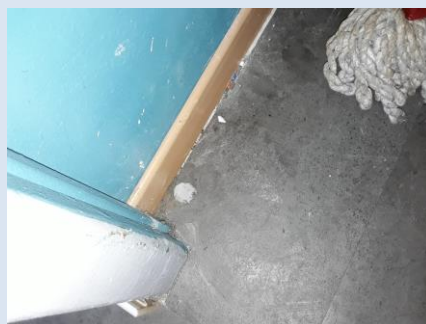
PRELEVEMENT : 35LAM0201P001			
NOM DU CLIENT	NUMERO DU DOSSIER	PIECE OU LOCAL	
OPH77	35LAM0201 16/10/2018	Placard	
ELEMENT	DESCRIPTIF DU LABORATOIRE	DATE DE PRELEVEMENT	NOM DE L'OPERATEUR
Dalle de sol	Colle bitumineuse noire non séparable + colle polymère jaune non séparable + colle polymère jaune non séparable + revêtement cassant vert en vrac non séparable + colle polymère jaune non séparable + ragréage gris en vrac non séparable	16/10/2018	JULIEN Mickaël
LOCALISATION		RESULTAT	
Sol		Fr2:Amiante détecté (Chrysotile)

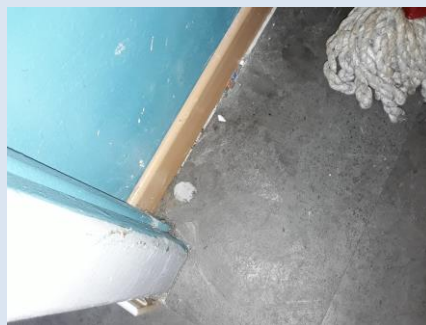
PRELEVEMENT : 35LAM0201P001			
NOM DU CLIENT	NUMERO DU DOSSIER	PIECE OU LOCAL	
OPH77	35LAM0201 16/10/2018	Placard	
ELEMENT	DESCRIPTIF DU LABORATOIRE	DATE DE PRELEVEMENT	NOM DE L'OPERATEUR
Dalle de sol	Revêtement cassant blanc + revêtement cassant gris + matériau compact gris hétérogène	16/10/2018	JULIEN Mickaël
LOCALISATION		RESULTAT	
Sol		Fr3:Amiante non détecté

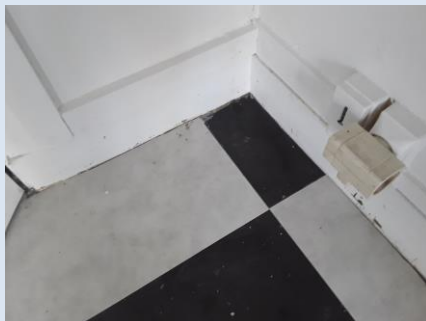
PRELEVEMENT : 35LAM0201P002			
NOM DU CLIENT	NUMERO DU DOSSIER		PIECE OU LOCAL
OPH77	35LAM0201 16/10/2018		Séjour
ELEMENT	DESCRIPTIF DU LABORATOIRE	DATE DE PRELEVEMENT	NOM DE L'OPERATEUR
Dalle de sol	Dalle dure cassante bleue	16/10/2018	JULIEN Mickaël
LOCALISATION		RESULTAT	
Sol		Fr1:Amiante détecté (Chrysotile)

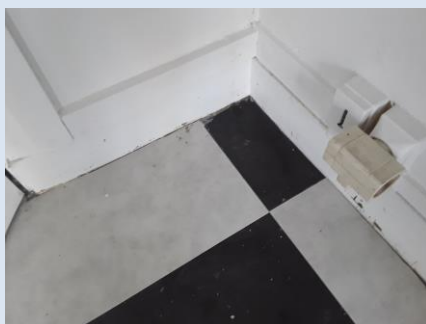
PRELEVEMENT : 35LAM0201P002			
NOM DU CLIENT	NUMERO DU DOSSIER		PIECE OU LOCAL
OPH77	35LAM0201 16/10/2018		Séjour
ELEMENT	DESCRIPTIF DU LABORATOIRE	DATE DE PRELEVEMENT	NOM DE L'OPERATEUR
Dalle de sol	Colle bitumineuse noire + ragréage gris en vrac non séparable + sous couche de ragréage blanche en vrac non séparable	16/10/2018	JULIEN Mickaël
LOCALISATION		RESULTAT	
Sol		Fr2:Amiante détecté (Chrysotile)

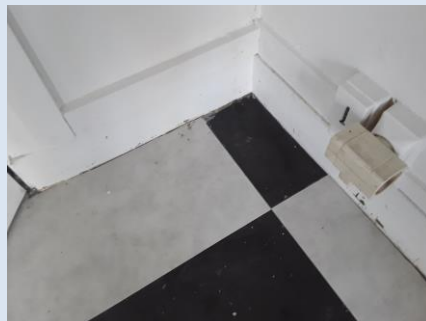
PRELEVEMENT : 35LAM0201P002			
NOM DU CLIENT	NUMERO DU DOSSIER	PIECE OU LOCAL	
OPH77	35LAM0201 16/10/2018	Séjour	
ELEMENT	DESCRIPTIF DU LABORATOIRE	DATE DE PRELEVEMENT	NOM DE L'OPERATEUR
Dalle de sol	Matériau compact gris hétérogène	16/10/2018	JULIEN Mickaël
LOCALISATION		RESULTAT	
Sol		Fr3:Amiante non détecté

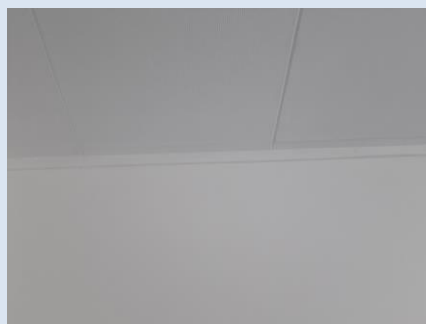
PRELEVEMENT : 35LAM0201P003			
NOM DU CLIENT	NUMERO DU DOSSIER	PIECE OU LOCAL	
OPH77	35LAM0201 16/10/2018	Séjour	
ELEMENT	DESCRIPTIF DU LABORATOIRE	DATE DE PRELEVEMENT	NOM DE L'OPERATEUR
Colle polystyrène	Polystyrène blanc non séparable + peinture non séparable + colle polymère jaune en faible quantité non séparable	16/10/2018	JULIEN Mickaël
LOCALISATION		RESULTAT	
Plafond		Amiante non détecté

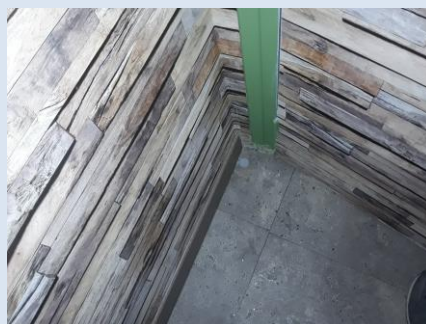
PRELEVEMENT : 35LAM0201P004			
NOM DU CLIENT	NUMERO DU DOSSIER	PIECE OU LOCAL	
OPH77	35LAM0201 16/10/2018	WC	
ELEMENT	DESCRIPTIF DU LABORATOIRE	DATE DE PRELEVEMENT	NOM DE L'OPERATEUR
Dalle de sol	Revêtement cassant marron + colle polymère jaune non séparable + ragréage gris en vrac non séparable + matériau compact beige	16/10/2018	JULIEN Mickaël
LOCALISATION		RESULTAT	
Sol		Amiante non détecté

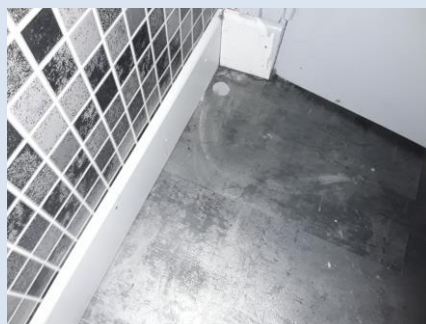
PRELEVEMENT : 35LAM0201P005			
NOM DU CLIENT	NUMERO DU DOSSIER	PIECE OU LOCAL	
OPH77	35LAM0201 16/10/2018	Salle de bains	
ELEMENT	DESCRIPTIF DU LABORATOIRE	DATE DE PRELEVEMENT	NOM DE L'OPERATEUR
Dalle de sol	Revêtement cassant noir + colle polymère jaune non séparable + colle beige + carrelage	16/10/2018	JULIEN Mickaël
LOCALISATION		RESULTAT	
Sol		Amiante non détecté

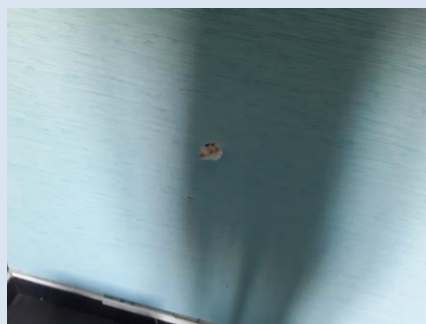
PRELEVEMENT : 35LAM0201P006			
NOM DU CLIENT	NUMERO DU DOSSIER	PIECE OU LOCAL	
OPH77	35LAM0201 16/10/2018	Chambre 1	
ELEMENT	DESCRIPTIF DU LABORATOIRE	DATE DE PRELEVEMENT	NOM DE L'OPERATEUR
Enduit	Enduit plâtreux blanc en vrac + peinture non séparable + matériau rouge en faible quantité en vrac non séparable	16/10/2018	JULIEN Mickaël
LOCALISATION		RESULTAT	
Mur D		Amiante non détecté

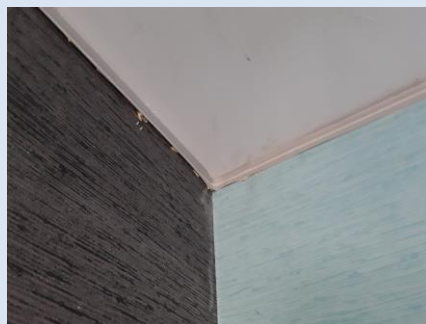
Chambre 2		Enduit béton	Enduit plâtreux blanc en faible quantité en vrac non séparable + peinture en faible quantité non séparable	35LAM0201P007	Plafond	BON ETAT	Amiante détecté (Trémolite)	ZSO

PRELEVEMENT : 35LAM0201P007			
NOM DU CLIENT	NUMERO DU DOSSIER	PIECE OU LOCAL	
OPH77	35LAM0201 16/10/2018	Chambre 1	
ELEMENT	DESCRIPTIF DU LABORATOIRE	DATE DE PRELEVEMENT	NOM DE L'OPERATEUR
Enduit béton	Enduit plâtreux blanc en faible quantité en vrac non séparable + peinture en faible quantité non séparable	16/10/2018	JULIEN Mickaël
LOCALISATION		RESULTAT	
Plafond		Amiante détecté (Trémolite)

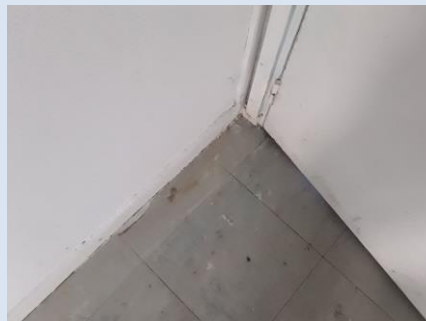
**PRELEVEMENT : 35LAM0201P008**

NOM DU CLIENT	NUMERO DU DOSSIER	PIECE OU LOCAL	
OPH77	35LAM0201 16/10/2018	Chambre 2	
ELEMENT	DESCRIPTIF DU LABORATOIRE	DATE DE PRELEVEMENT	NOM DE L'OPERATEUR
Dalle de sol	Dalle dure cassante grise	16/10/2018	JULIEN Mickaël
LOCALISATION		RESULTAT	
Sol		Fr1:Amiante détecté (Chrysotile)

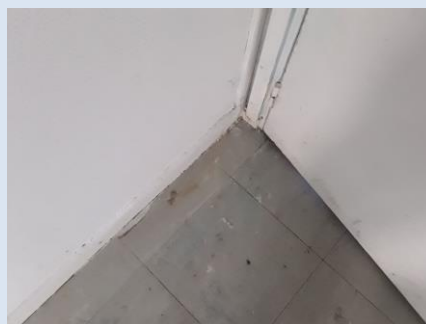
**PRELEVEMENT : 35LAM0201P008**

NOM DU CLIENT	NUMERO DU DOSSIER	PIECE OU LOCAL	
OPH77	35LAM0201 16/10/2018	Chambre 2	
ELEMENT	DESCRIPTIF DU LABORATOIRE	DATE DE PRELEVEMENT	NOM DE L'OPERATEUR
Dalle de sol	Colle bitumineuse noire + ragréage gris en vrac non séparable	16/10/2018	JULIEN Mickaël
LOCALISATION		RESULTAT	
Sol		Fr2:Amiante détecté (Chrysotile)

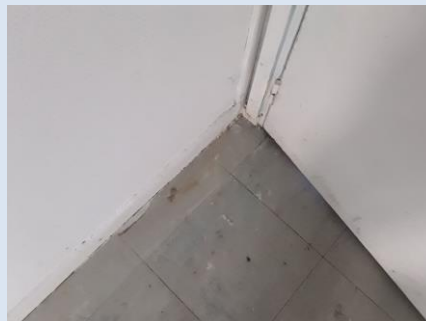
**PRELEVEMENT : 35LAM0201P008**

NOM DU CLIENT	NUMERO DU DOSSIER	PIECE OU LOCAL	
OPH77	35LAM0201 16/10/2018	Chambre 2	
ELEMENT	DESCRIPTIF DU LABORATOIRE	DATE DE PRELEVEMENT	NOM DE L'OPERATEUR
Dalle de sol	Matériau compact gris hétérogène	16/10/2018	JULIEN Mickaël
LOCALISATION		RESULTAT	
Sol		Fr3:Amiante non détecté

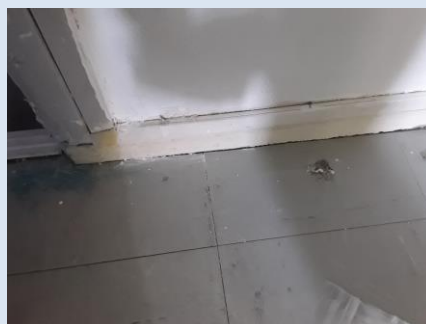
**PRELEVEMENT : 35LAM0201P009**

NOM DU CLIENT	NUMERO DU DOSSIER	PIECE OU LOCAL	
OPH77	35LAM0201 16/10/2018	Chambre 2	
ELEMENT	DESCRIPTIF DU LABORATOIRE	DATE DE PRELEVEMENT	NOM DE L'OPERATEUR
Enduit béton	Enduit plâtreux blanc en vrac + peinture non séparable	16/10/2018	JULIEN Mickaël
LOCALISATION		RESULTAT	
Mur D		Amiante non détecté

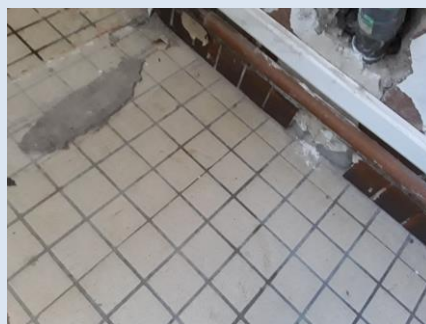
**PRELEVEMENT : 35LAM0201P011**

NOM DU CLIENT	NUMERO DU DOSSIER	PIECE OU LOCAL	
OPH77	35LAM0201 16/10/2018	Cuisine	
ELEMENT	DESCRIPTIF DU LABORATOIRE	DATE DE PRELEVEMENT	NOM DE L'OPERATEUR
Colle plinthe	Colle beige en vrac hétérogène	16/10/2018	JULIEN Mickaël
LOCALISATION		RESULTAT	
Mur E		Amiante non détecté

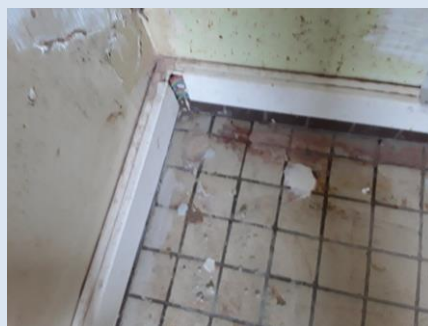
PRELEVEMENT : 35LAM0201P013			
NOM DU CLIENT	NUMERO DU DOSSIER	PIECE OU LOCAL	
OPH77	35LAM0201 16/10/2018	Cuisine	
ELEMENT	DESCRIPTIF DU LABORATOIRE	DATE DE PRELEVEMENT	NOM DE L'OPERATEUR
Colle carrelage	Colle beige en vrac hétérogène + carrelage	16/10/2018	JULIEN Mickaël
LOCALISATION		RESULTAT	
Sol		Amiante non détecté

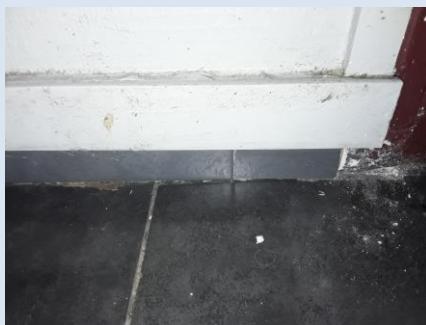
**PRELEVEMENT : 35LAM0201P014**

NOM DU CLIENT	NUMERO DU DOSSIER	PIECE OU LOCAL	
OPH77	35LAM0201 16/10/2018	Cuisine	
ELEMENT	DESCRIPTIF DU LABORATOIRE	DATE DE PRELEVEMENT	NOM DE L'OPERATEUR
Colle plinthe	Colle beige + peintures multiples non séparable + joint cassant gris + carrelage	16/10/2018	JULIEN Mickaël
LOCALISATION		RESULTAT	
Mur H		Amiante non détecté

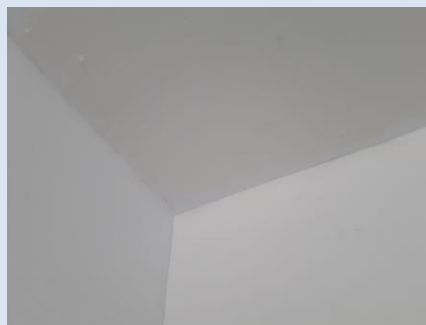
PRELEVEMENT : 35LAM0201P016			
NOM DU CLIENT	NUMERO DU DOSSIER		PIECE OU LOCAL
OPH77	35LAM0201 16/10/2018		Chambre 3
ELEMENT	DESCRIPTIF DU LABORATOIRE	DATE DE PRELEVEMENT	NOM DE L'OPERATEUR
Enduit / Peinture plaque de plâtre	Enduit plâtreux blanc en vrac + peinture non séparable	16/10/2018	JULIEN Mickaël
LOCALISATION		RESULTAT	
Plafond		Amiante non détecté
