Pré-Rapport de mission de repérage des matériaux et produits contenant de l'amiante avant réalisation de travaux

37 RUE DES PECHEURS

MODULE 35LAM0505
77360 VAIRES SUR MARNE

RAPPORT N° :	35LAM0505	Laboratoire d'Analyses :	ITGA
Repérage réalisé le :	11/03/2019	Adresse laboratoire :	3 RUE ARMAND HERPIN LACROIX - CS 46537 35065 RENNES CEDEX
Accompagnateur :		Numéro d'accréditation :	1-5967
Par :	Abdessamad RHENZOUR	Organisme d'assurance professionnelle :	AXA France
N° certificat :	DTI3342	Adresse assurance :	313 Terrasses de l'Arche 92727 NANTERRE CEDEX
Date d'obtention :	23/11/2017	N° de contrat d'assurance :	10158549604
Organisme certificateur	DEKRA 5 avenue Garlande - 92220 BAGNEUX	Date de validité :	31/12/2019

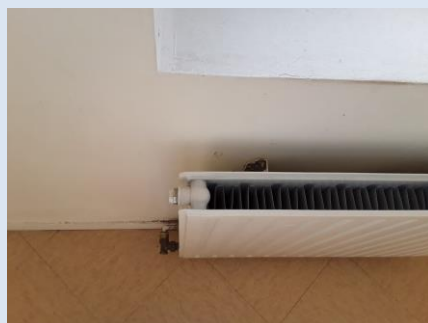
PRELEVEMENT : 35LAM0505P002			
NOM DU CLIENT	NUMERO DU DOSSIER		PIECE OU LOCAL
OPH77	35LAM0505 11/03/2019		Séjour / Salon (RC)
ELEMENT	DESCRIPTIF DU LABORATOIRE	DATE DE PRELEVEMENT	NOM DE L'OPERATEUR
Enduit / Peinture plaque de plâtre	Enduit plâtreux blanc en vrac + peinture non séparable + carton non séparable	11/03/2019	RHENZOUR Abdessamad
LOCALISATION		RESULTAT	
Mur E		Amiante non détecté

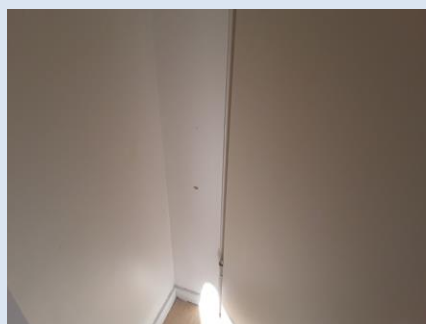
PRELEVEMENT : 35LAM0505P003			
NOM DU CLIENT	NUMERO DU DOSSIER	PIECE OU LOCAL	
OPH77	35LAM0505 11/03/2019	Chambre 2 (RC)	
ELEMENT	DESCRIPTIF DU LABORATOIRE	DATE DE PRELEVEMENT	NOM DE L'OPERATEUR
Enduit / Peinture plaque de plâtre	Enduit plâtreux blanc en vrac + peinture non séparable + carton non séparable	11/03/2019	RHENZOUR Abdessamad
LOCALISATION		RESULTAT	
Mur F		Amiante non détecté

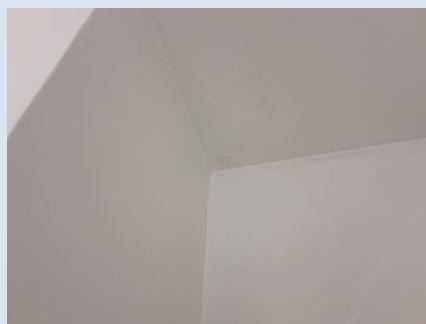
PRELEVEMENT : 35LAM0505P004			
NOM DU CLIENT	NUMERO DU DOSSIER	PIECE OU LOCAL	
OPH77	35LAM0505 11/03/2019	Salle de bains (RC)	
ELEMENT	DESCRIPTIF DU LABORATOIRE	DATE DE PRELEVEMENT	NOM DE L'OPERATEUR
Enduit / Peinture plaque de plâtre	Enduit plâtreux blanc en vrac + peintures multiples non séparable + carton non séparable	11/03/2019	RHENZOUR Abdessamad
LOCALISATION		RESULTAT	
Plafond		Amiante non détecté

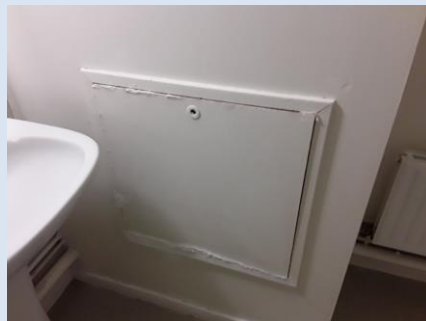
PRELEVEMENT : 35LAM0505P005

NOM DU CLIENT	NUMERO DU DOSSIER	PIECE OU LOCAL	
OPH77	35LAM0505 11/03/2019	Gaine technique 2 (RC)	
ELEMENT	DESCRIPTIF DU LABORATOIRE	DATE DE PRELEVEMENT	NOM DE L'OPERATEUR
Conduit Béton		11/03/2019	RHENZOUR Abdessamad
LOCALISATION		RESULTAT	
Conduits		Amiante non détectée

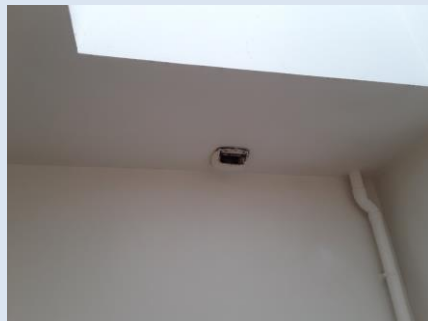
PRELEVEMENT : 35LAM0505P007			
NOM DU CLIENT	NUMERO DU DOSSIER		PIECE OU LOCAL
OPH77	35LAM0505 11/03/2019		Cuisine (RC)
ELEMENT	DESCRIPTIF DU LABORATOIRE	DATE DE PRELEVEMENT	NOM DE L'OPERATEUR
Conduit		11/03/2019	RHENZOUR Abdessamad
LOCALISATION		RESULTAT	
Conduits		Inaccessible
