Pré-Rapport de mission de repérage des matériaux et produits contenant de l'amiante avant réalisation de travaux

37 RUE DES PECHEURS

MODULE 35LAM0513
77360 VAIRES SUR MARNE

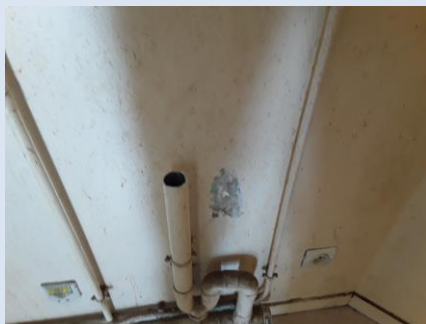
PRELEVEMENT : 35LAM0513P001			
NOM DU CLIENT	NUMERO DU DOSSIER		PIECE OU LOCAL
OPH77	35LAM0513 11/03/2019		Cuisine (RC)
ELEMENT	DESCRIPTIF DU LABORATOIRE	DATE DE PRELEVEMENT	NOM DE L'OPERATEUR
Enduit / Peinture plaque de plâtre	Enduit plâtreux blanc en vrac + peinture non séparable + papier peint non séparable	11/03/2019	RHENZOUR Abdessamad
LOCALISATION		RESULTAT	
Mur B		Amiante non détecté

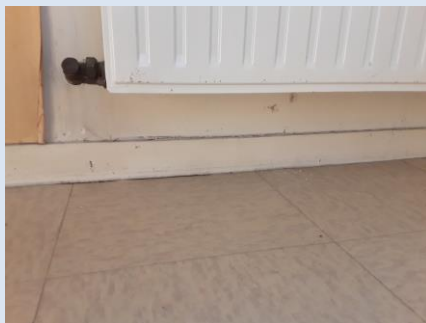
PRELEVEMENT : 35LAM0513P002			
NOM DU CLIENT	NUMERO DU DOSSIER		PIECE OU LOCAL
OPH77	35LAM0513 11/03/2019		Séjour / Salon (RC)
ELEMENT	DESCRIPTIF DU LABORATOIRE	DATE DE PRELEVEMENT	NOM DE L'OPERATEUR
Enduit / Peinture plaque de plâtre	Enduit plâtreux blanc en vrac + peinture non séparable + papier non séparable	11/03/2019	RHENZOUR Abdessamad
LOCALISATION		RESULTAT	
Mur E		Amiante non détecté

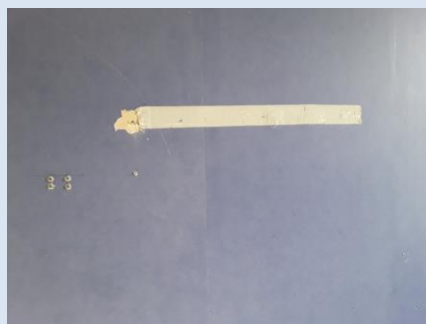
PRELEVEMENT : 35LAM0513P003			
NOM DU CLIENT	NUMERO DU DOSSIER		PIECE OU LOCAL
OPH77	35LAM0513 11/03/2019		Chambre 2 (RC)
ELEMENT	DESCRIPTIF DU LABORATOIRE	DATE DE PRELEVEMENT	NOM DE L'OPERATEUR
Enduit / Peinture plaque de plâtre	Enduit plâtreux blanc en vrac + peinture non séparable + papier non séparable + carton en faible quantité non séparable	11/03/2019	RHENZOUR Abdessamad
LOCALISATION		RESULTAT	
Mur A		Amiante non détecté

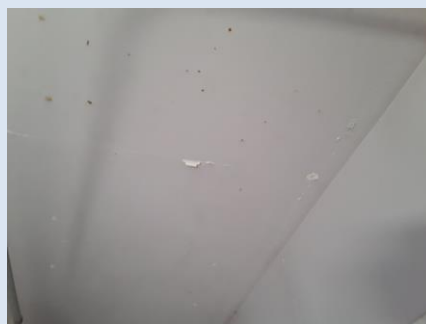
PRELEVEMENT : 35LAM0513P004			
NOM DU CLIENT	NUMERO DU DOSSIER		PIECE OU LOCAL
OPH77	35LAM0513 11/03/2019		Salle de bains (RC)
ELEMENT	DESCRIPTIF DU LABORATOIRE	DATE DE PRELEVEMENT	NOM DE L'OPERATEUR
Enduit / Peinture plaque de plâtre	Enduit plâtreux blanc en vrac + peintures multiples non séparable + papier non séparable	11/03/2019	RHENZOUR Abdessamad
LOCALISATION		RESULTAT	
Plafond		Amiante non détecté

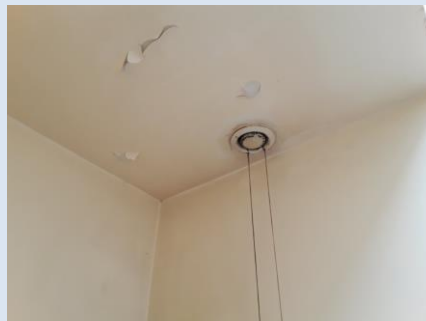
PIECE	ETAGE	ELEMENTS	REPERAGE	RESULTAT
Cuisine	RC	Conduit	Conduits	Inaccessible

PRELEVEMENT : 35LAM0513P005			
NOM DU CLIENT	NUMERO DU DOSSIER	PIECE OU LOCAL	
OPH77	35LAM0513 11/03/2019	Cuisine (RC)	
ELEMENT	DESCRIPTIF DU LABORATOIRE	DATE DE PRELEVEMENT	NOM DE L'OPERATEUR
Conduit		11/03/2019	RHENZOUR Abdessamad
LOCALISATION		RESULTAT	
Conduits		Inaccessible

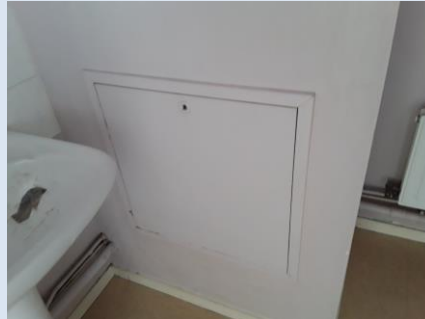
PRELEVEMENT : 35LAM0513P007			
NOM DU CLIENT	NUMERO DU DOSSIER	PIECE OU LOCAL	
OPH77	35LAM0513 11/03/2019	Salle de bains (RC)	
ELEMENT	DESCRIPTIF DU LABORATOIRE	DATE DE PRELEVEMENT	NOM DE L'OPERATEUR
Conduit Béton		11/03/2019	RHENZOUR Abdessamad
LOCALISATION		RESULTAT	
Conduits		Amiante non détectée	
EMPLACEMENT
