Rapport de mission de repérage des matériaux et produits contenant de l'amiante avant réalisation de travaux

47 RUE DES PECHEURS

77360 VAIRES SUR MARNE

RAPPORT N° :	35LAR0401	Laboratoire d'Analyses :	ITGA
Repérage réalisé le :	11/12/2018	Adresse laboratoire :	3 RUE ARMAND HERPIN LACROIX - CS 46537 35065 RENNES CEDEX
Accompagnateur :		Numéro d'accréditation :	1-5967
Par :	Mickaël JULIEN	Organisme d'assurance professionnelle :	AXA France
N° certificat :	CPDI 4129	Adresse assurance :	313 Terrasses de l'Arche 92727 NANTERRE CEDEX
Date d'obtention :	01/01/2017	N° de contrat d'assurance :	10063271004
Organisme certificateur	I.CERT Parc Edonia - Bâtiment G - Rue de la Terre Victoria - 35760 SAINT-GREGOIRE	Date de validité :	31/12/2018

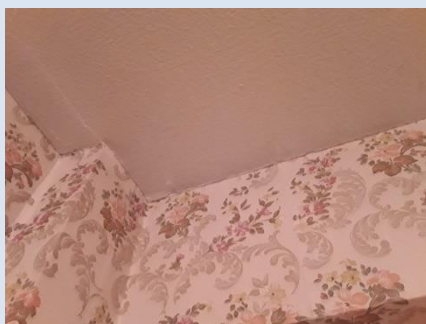
PRELEVEMENT : 35LAR0401P001			
NOM DU CLIENT	NUMERO DU DOSSIER		PIECE OU LOCAL
OPH77	35LAR0401 11/12/2018		Chambre 1 (R+4)
ELEMENT	DESCRIPTIF DU LABORATOIRE	DATE DE PRELEVEMENT	NOM DE L'OPERATEUR
Enduit béton	Peinture non séparable + matériau plâtreux blanc	11/12/2018	JULIEN Mickaël
LOCALISATION		RESULTAT	
Plafond		Amiante non détecté

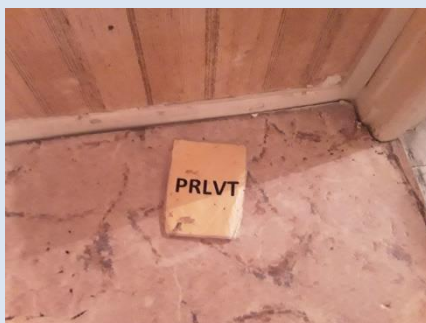
PRELEVEMENT : 35LAR0401P002			
NOM DU CLIENT	NUMERO DU DOSSIER		PIECE OU LOCAL
OPH77	35LAR0401 11/12/2018		Couloir (R+4)
ELEMENT	DESCRIPTIF DU LABORATOIRE	DATE DE PRELEVEMENT	NOM DE L'OPERATEUR
Enduit béton	Peinture non séparable + enduit plâtreux blanc avec couche cartonnée	11/12/2018	JULIEN Mickaël
LOCALISATION		RESULTAT	
Mur B		Amiante non détecté

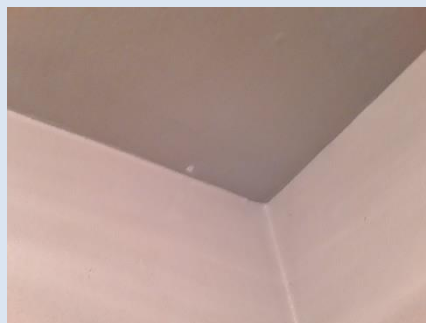
PRELEVEMENT : 35LAR0401P003

NOM DU CLIENT	NUMERO DU DOSSIER	PIECE OU LOCAL	
OPH77	35LAR0401 11/12/2018	Salle de bains (R+4)	
ELEMENT	DESCRIPTIF DU LABORATOIRE	DATE DE PRELEVEMENT	NOM DE L'OPERATEUR
Enduit béton	Peinture non séparable + enduit plâtreux blanc	11/12/2018	JULIEN Mickaël
LOCALISATION		RESULTAT	
Plafond		Amiante non détecté

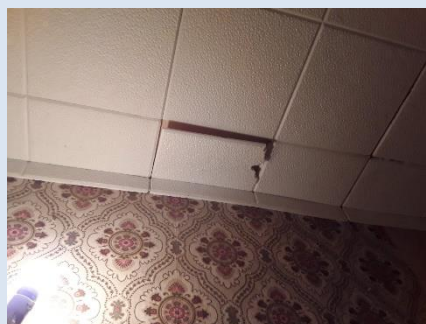
PRELEVEMENT : 35LAR0401P005			
NOM DU CLIENT	NUMERO DU DOSSIER	PIECE OU LOCAL	
OPH77	35LAR0401 11/12/2018	WC (R+4)	
ELEMENT	DESCRIPTIF DU LABORATOIRE	DATE DE PRELEVEMENT	NOM DE L'OPERATEUR
Colle polystyrène	Peinture non séparable + matériau en polystyrène blanc + colle polymère jaune avec poussières non séparable	11/12/2018	JULIEN Mickaël
LOCALISATION		RESULTAT	
Plafond		Amiante non détecté

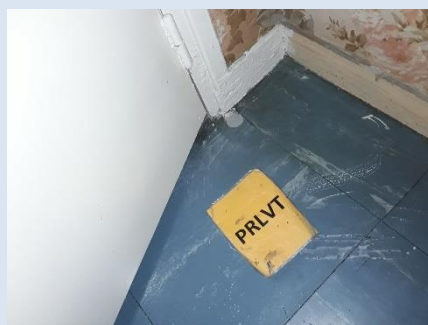
PRELEVEMENT : 35LAR0401P007			
NOM DU CLIENT	NUMERO DU DOSSIER	PIECE OU LOCAL	
OPH77	35LAR0401 11/12/2018	Séjour (R+4)	
ELEMENT	DESCRIPTIF DU LABORATOIRE	DATE DE PRELEVEMENT	NOM DE L'OPERATEUR
Dalle de sol	Revêtement cassant bleu + colle polymère jaune non séparable + colle bitumineuse noire non séparable + ragréage gris non séparable + sous couche de ragréage beige non séparable	11/12/2018	JULIEN Mickaël
LOCALISATION		RESULTAT	
Sol		Amiante détecté (Chrysotile)

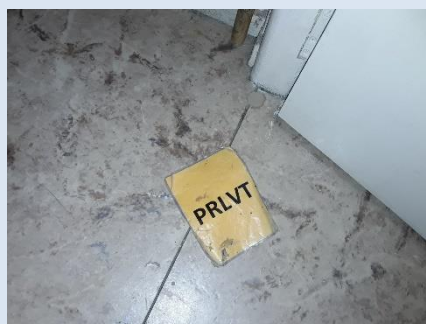
PRELEVEMENT : 35LAR0401P009			
NOM DU CLIENT	NUMERO DU DOSSIER	PIECE OU LOCAL	
OPH77	35LAR0401 11/12/2018	Placard 1 (R+4)	
ELEMENT	DESCRIPTIF DU LABORATOIRE	DATE DE PRELEVEMENT	NOM DE L'OPERATEUR
Revêtement souple	Revêtement souple beige + colle polymère jaune + ragréage gris	11/12/2018	JULIEN Mickaël
LOCALISATION		RESULTAT	
Sol		Fr1:Amiante non détecté

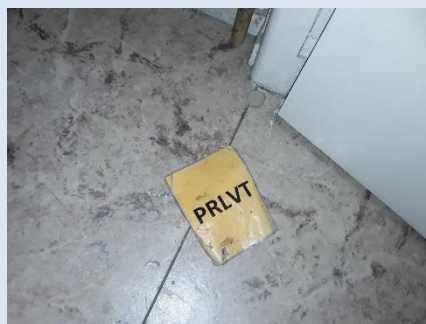
PRELEVEMENT : 35LAR0401P009			
NOM DU CLIENT	NUMERO DU DOSSIER	PIECE OU LOCAL	
OPH77	35LAR0401 11/12/2018	Placard 1 (R+4)	
ELEMENT	DESCRIPTIF DU LABORATOIRE	DATE DE PRELEVEMENT	NOM DE L'OPERATEUR
Revêtement souple	Dalle dure cassante grise	11/12/2018	JULIEN Mickaël
LOCALISATION		RESULTAT	
Sol		Fr2:Amiante détecté (Chrysotile)

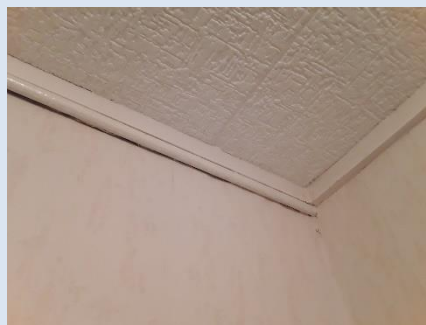
PRELEVEMENT : 35LAR0401P010			
NOM DU CLIENT	NUMERO DU DOSSIER	PIECE OU LOCAL	
OPH77	35LAR0401 11/12/2018	Entrée (R+4)	
ELEMENT	DESCRIPTIF DU LABORATOIRE	DATE DE PRELEVEMENT	NOM DE L'OPERATEUR
Colle polystyrène	Matériau en polystyrène blanc + colle polymère beige non séparable	11/12/2018	JULIEN Mickaël
LOCALISATION		RESULTAT	
Plafond		Amiante non détecté

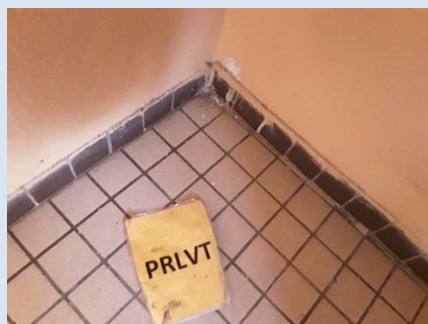
PRELEVEMENT : 35LAR0401P013

NOM DU CLIENT	NUMERO DU DOSSIER	PIECE OU LOCAL	
OPH77	35LAR0401 11/12/2018	Cuisine (R+4)	
ELEMENT	DESCRIPTIF DU LABORATOIRE	DATE DE PRELEVEMENT	NOM DE L'OPERATEUR
Enduit béton	Peintures multiples non séparable + enduit plâtreux blanc	11/12/2018	JULIEN Mickaël
LOCALISATION		RESULTAT	
Mur A		Amiante non détecté

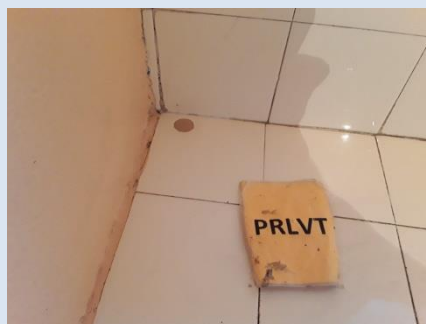
PRELEVEMENT : 35LAR0401P015

NOM DU CLIENT	NUMERO DU DOSSIER	PIECE OU LOCAL	
OPH77	35LAR0401 11/12/2018	Cuisine (R+4)	
ELEMENT	DESCRIPTIF DU LABORATOIRE	DATE DE PRELEVEMENT	NOM DE L'OPERATEUR
Colle faïence	Carrelage + colle grise + couche plâtreuse blanche non séparable	11/12/2018	JULIEN Mickaël
LOCALISATION		RESULTAT	
Paillasse		Amiante non détecté

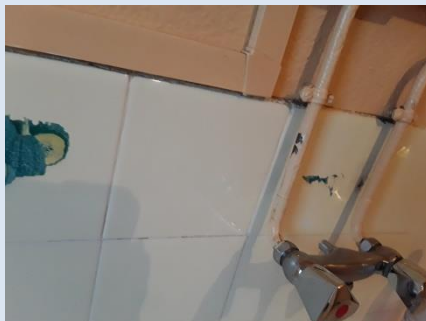
PRELEVEMENT : 35LAR0401P016			
NOM DU CLIENT	NUMERO DU DOSSIER	PIECE OU LOCAL	
OPH77	35LAR0401 11/12/2018	Cuisine (R+4)	
ELEMENT	DESCRIPTIF DU LABORATOIRE	DATE DE PRELEVEMENT	NOM DE L'OPERATEUR
Peinture	Peintures multiples	11/12/2018	JULIEN Mickaël
LOCALISATION		RESULTAT	
Réseaux de distribution		Amiante non détecté
