Rapport de mission de repérage des matériaux et produits contenant de l'amiante avant réalisation de travaux

51 RUE DES PECHEURS

77360 VAIRES SUR MARNE

RAPPORT N° :	35LAT0202	Laboratoire d'Analyses :	ITGA
Repérage réalisé le :	11/12/2018	Adresse laboratoire :	3 RUE ARMAND HERPIN LACROIX - CS 46537 35065 RENNES CEDEX
Accompagnateur :		Numéro d'accréditation :	1-5967
Par :	Mickaël JULIEN	Organisme d'assurance professionnelle :	AXA France
N° certificat :	CPDI 4129	Adresse assurance :	313 Terrasses de l'Arche 92727 NANTERRE CEDEX
Date d'obtention :	01/01/2017	N° de contrat d'assurance :	10063271004
Organisme certificateur	I.CERT Parc Edonia - Bâtiment G - Rue de la Terre Victoria - 35760 SAINT-GREGOIRE	Date de validité :	31/12/2018

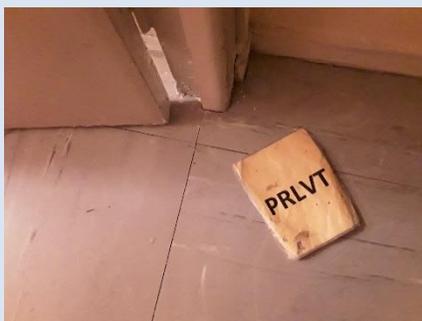
PRELEVEMENT : 35LAT0202P001			
NOM DU CLIENT	NUMERO DU DOSSIER		PIECE OU LOCAL
OPH77	35LAT0202 11/12/2018		Débarras (R+2)
ELEMENT	DESCRIPTIF DU LABORATOIRE	DATE DE PRELEVEMENT	NOM DE L'OPERATEUR
Dalle de sol	Peinture en faible quantité non séparable + dalle dure cassante grise	11/12/2018	JULIEN Mickaël
LOCALISATION		RESULTAT	
Sol		Fr1:Amiante détecté (Chrysotile)

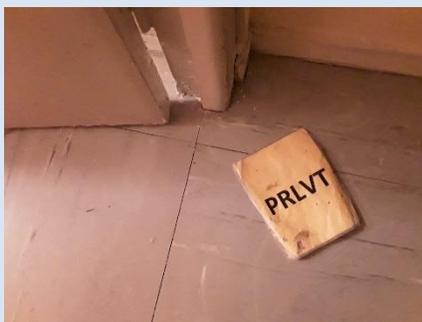
PRELEVEMENT : 35LAT0202P001			
NOM DU CLIENT	NUMERO DU DOSSIER		PIECE OU LOCAL
OPH77	35LAT0202 11/12/2018		Débarras (R+2)
ELEMENT	DESCRIPTIF DU LABORATOIRE	DATE DE PRELEVEMENT	NOM DE L'OPERATEUR
Dalle de sol	Colle bitumineuse noire	11/12/2018	JULIEN Mickaël
LOCALISATION		RESULTAT	
Sol		Fr2:Amiante détecté (Chrysotile)

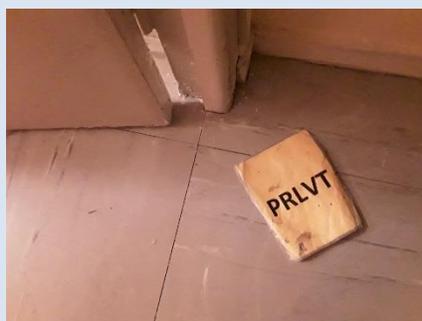
PRELEVEMENT : 35LAT0202P001			
NOM DU CLIENT	NUMERO DU DOSSIER	PIECE OU LOCAL	
OPH77	35LAT0202 11/12/2018	Débarras (R+2)	
ELEMENT	DESCRIPTIF DU LABORATOIRE	DATE DE PRELEVEMENT	NOM DE L'OPERATEUR
Dalle de sol	Ragréage gris non séparable + matériau compact gris hétérogène	11/12/2018	JULIEN Mickaël
LOCALISATION		RESULTAT	
Sol		Fr3:Amiante non détecté

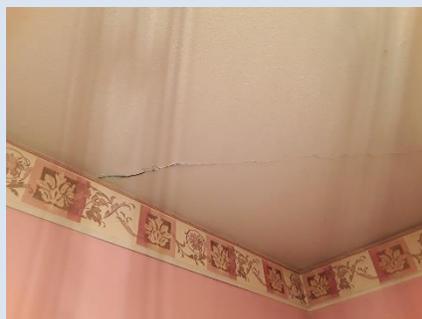
PRELEVEMENT : 35LAT0202P002			
NOM DU CLIENT	NUMERO DU DOSSIER	PIECE OU LOCAL	
OPH77	35LAT0202 11/12/2018	Chambre 3 (R+2)	
ELEMENT	DESCRIPTIF DU LABORATOIRE	DATE DE PRELEVEMENT	NOM DE L'OPERATEUR
Enduit béton	Enduit plâtreux blanc en vrac + peinture en vrac non séparable + matériau gris en faible quantité en vrac non séparable	11/12/2018	JULIEN Mickaël
LOCALISATION		RESULTAT	
Plafond		Amiante non détecté

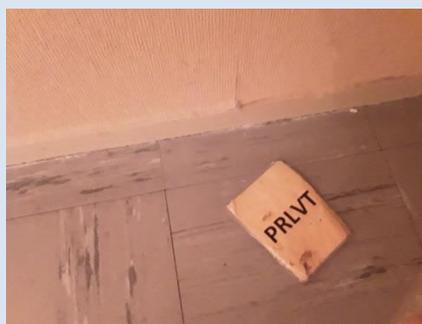
PRELEVEMENT : 35LAT0202P003			
NOM DU CLIENT	NUMERO DU DOSSIER	PIECE OU LOCAL	
OPH77	35LAT0202 11/12/2018	Chambre 1 (R+2)	
ELEMENT	DESCRIPTIF DU LABORATOIRE	DATE DE PRELEVEMENT	NOM DE L'OPERATEUR
Enduit	Enduit plâtreux blanc en vrac + peintures multiples en vrac non séparable	11/12/2018	JULIEN Mickaël
LOCALISATION		RESULTAT	
Mur A		Amiante non détecté

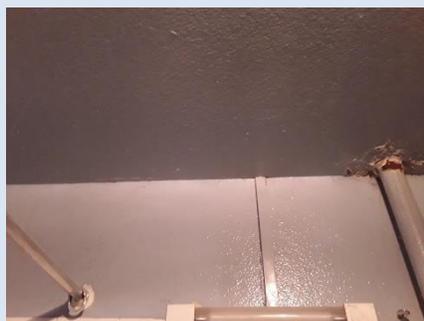
PRELEVEMENT : 35LAT0202P005			
NOM DU CLIENT	NUMERO DU DOSSIER	PIECE OU LOCAL	
OPH77	35LAT0202 11/12/2018	Salle de bains (R+2)	
ELEMENT	DESCRIPTIF DU LABORATOIRE	DATE DE PRELEVEMENT	NOM DE L'OPERATEUR
Enduit béton	Enduit plâtreux blanc en vrac + peintures multiples en vrac non séparable + matériau gris en vrac non séparable	11/12/2018	JULIEN Mickaël
LOCALISATION		RESULTAT	
Plafond		Amiante non détecté

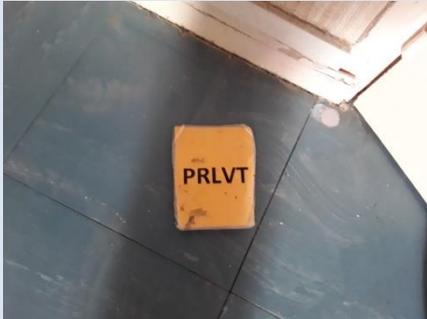
PRELEVEMENT : 35LAT0202P007			
NOM DU CLIENT	NUMERO DU DOSSIER		PIECE OU LOCAL
OPH77	35LAT0202 11/12/2018		Séjour (R+2)
ELEMENT	DESCRIPTIF DU LABORATOIRE	DATE DE PRELEVEMENT	NOM DE L'OPERATEUR
Dalle de sol	Dalle dure cassante bleue	11/12/2018	JULIEN Mickaël
LOCALISATION		RESULTAT	
Sol		Fr1:Amiante détecté (Chrysotile)	
EMPLACEMENT

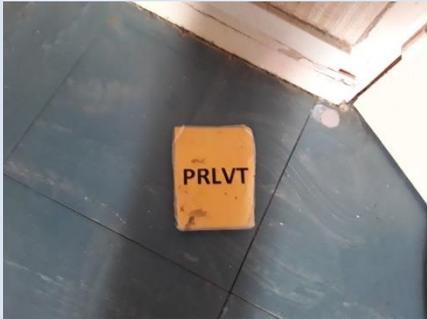
PRELEVEMENT : 35LAT0202P007			
NOM DU CLIENT	NUMERO DU DOSSIER		PIECE OU LOCAL
OPH77	35LAT0202 11/12/2018		Séjour (R+2)
ELEMENT	DESCRIPTIF DU LABORATOIRE	DATE DE PRELEVEMENT	NOM DE L'OPERATEUR
Dalle de sol	Colle bitumineuse noire + ragréage gris non séparable	11/12/2018	JULIEN Mickaël
LOCALISATION		RESULTAT	
Sol		Fr2:Amiante détecté (Chrysotile)	
EMPLACEMENT

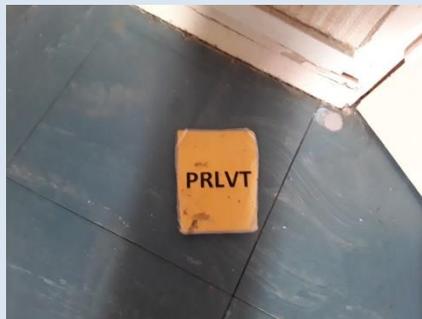
PRELEVEMENT : 35LAT0202P007			
NOM DU CLIENT	NUMERO DU DOSSIER	PIECE OU LOCAL	
OPH77	35LAT0202 11/12/2018	Séjour (R+2)	
ELEMENT	DESCRIPTIF DU LABORATOIRE	DATE DE PRELEVEMENT	NOM DE L'OPERATEUR
Dalle de sol	Matériau compact gris hétérogène	11/12/2018	JULIEN Mickaël
LOCALISATION		RESULTAT	
Sol		Fr3:Amiante non détecté

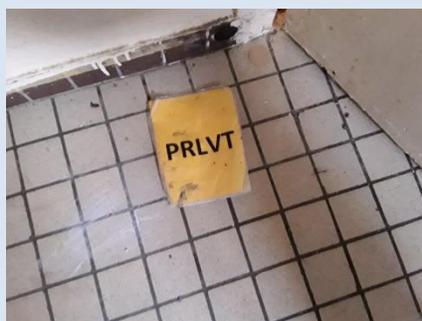
PRELEVEMENT : 35LAT0202P009

NOM DU CLIENT	NUMERO DU DOSSIER	PIECE OU LOCAL	
OPH77	35LAT0202 11/12/2018	Cuisine (R+2)	
ELEMENT	DESCRIPTIF DU LABORATOIRE	DATE DE PRELEVEMENT	NOM DE L'OPERATEUR
Colle carrelage	Colle grise + ragréage gris hétérogène non séparable + carrelage	11/12/2018	JULIEN Mickaël
LOCALISATION		RESULTAT	
Sol		Amiante non détecté

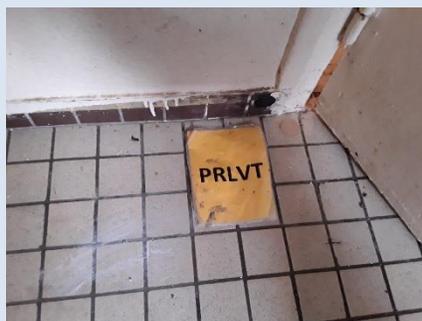
PRELEVEMENT : 35LAT0202P010

NOM DU CLIENT	NUMERO DU DOSSIER	PIECE OU LOCAL	
OPH77	35LAT0202 11/12/2018	Cuisine (R+2)	
ELEMENT	DESCRIPTIF DU LABORATOIRE	DATE DE PRELEVEMENT	NOM DE L'OPERATEUR
Colle plinthe	Colle grise + carrelage	11/12/2018	JULIEN Mickaël
LOCALISATION		RESULTAT	
Mur H		Amiante non détecté

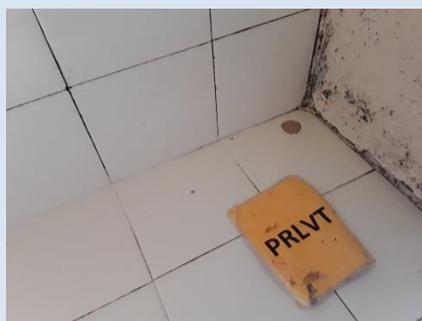
PRELEVEMENT : 35LAT0202P011			
NOM DU CLIENT	NUMERO DU DOSSIER	PIECE OU LOCAL	
OPH77	35LAT0202 11/12/2018	Cuisine (R+2)	
ELEMENT	DESCRIPTIF DU LABORATOIRE	DATE DE PRELEVEMENT	NOM DE L'OPERATEUR
Colle faïence	Colle grise + couche plâtrée blanche non séparable + carrelage	11/12/2018	JULIEN Mickaël
LOCALISATION		RESULTAT	
Paillasse		Amiante non détecté
