Rapport de mission de repérage des matériaux et produits contenant de l'amiante avant réalisation de travaux

15 RUE DE LA FERME

MODULE 46LAA0001
77200 TORCY

RAPPORT N° :	46LAA0001	Laboratoire d'Analyses :	ITGA
Repérage réalisé le :	14/03/2019	Adresse laboratoire :	3 RUE ARMAND HERPIN LACROIX - CS 46537 35065 RENNES CEDEX
Accompagnateur :		Numéro d'accréditation :	1-5967
Par :	Ronald FRANCHINARD	Organisme d'assurance professionnelle :	AXA France
N° certificat :		Adresse assurance :	313 Terrasses de l'Arche 92727 NANTERRE CEDEX
Date d'obtention :		N° de contrat d'assurance :	10158549604
Organisme certificateur		Date de validité :	31/12/2019

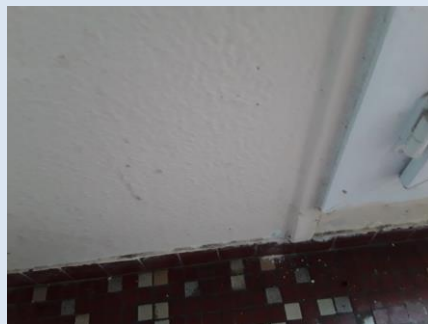
PRELEVEMENT : 46LAA0001P001			
NOM DU CLIENT	NUMERO DU DOSSIER		PIECE OU LOCAL
OPH77	46LAA0001 14/03/2019		Cuisine (RC)
ELEMENT	DESCRIPTIF DU LABORATOIRE	DATE DE PRELEVEMENT	NOM DE L'OPERATEUR
Enduit béton	Enduit plâtreux blanc en faible quantité + peintures multiples en vrac non séparable	14/03/2019	FRANCHINARD Ronald
LOCALISATION		RESULTAT	
Mur B		Amiante non détecté

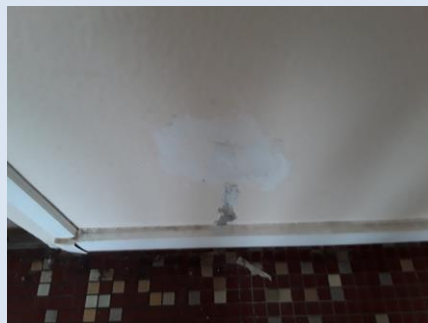
PRELEVEMENT : 46LAA0001P002			
NOM DU CLIENT	NUMERO DU DOSSIER		PIECE OU LOCAL
OPH77	46LAA0001 14/03/2019		Cuisine (RC)
ELEMENT	DESCRIPTIF DU LABORATOIRE	DATE DE PRELEVEMENT	NOM DE L'OPERATEUR
Enduit	Enduit plâtreux blanc en vrac + peinture non séparable	14/03/2019	FRANCHINARD Ronald
LOCALISATION		RESULTAT	
Mur D		Amiante non détecté

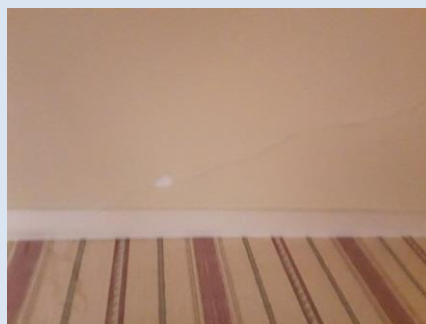
PRELEVEMENT : 46LAA0001P003			
NOM DU CLIENT	NUMERO DU DOSSIER	PIECE OU LOCAL	
OPH77	46LAA0001 14/03/2019	Dégagement 2 (RC)	
ELEMENT	DESCRIPTIF DU LABORATOIRE	DATE DE PRELEVEMENT	NOM DE L'OPERATEUR
Enduit béton	Enduit plâtreux blanc en vrac + peinture non séparable + matériau gris en faible quantité non séparable	14/03/2019	FRANCHINARD Ronald
LOCALISATION		RESULTAT	
Plafond		Amiante non détecté

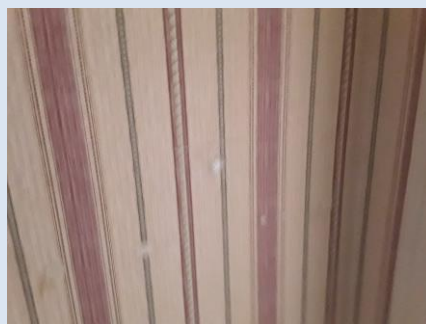
PRELEVEMENT : 46LAA0001P004			
NOM DU CLIENT	NUMERO DU DOSSIER	PIECE OU LOCAL	
OPH77	46LAA0001 14/03/2019	Entrée (RC)	
ELEMENT	DESCRIPTIF DU LABORATOIRE	DATE DE PRELEVEMENT	NOM DE L'OPERATEUR
Enduit béton	Enduit gris en vrac + peintures multiples non séparable	14/03/2019	FRANCHINARD Ronald
LOCALISATION		RESULTAT	
Mur B		Amiante non détecté

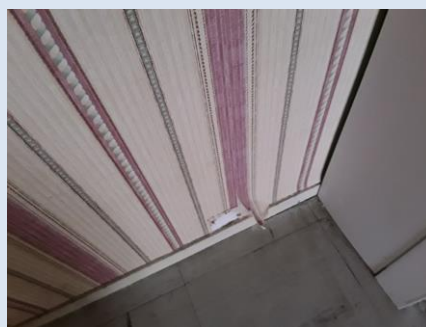
PRELEVEMENT : 46LAA0001P005			
NOM DU CLIENT	NUMERO DU DOSSIER		PIECE OU LOCAL
OPH77	46LAA0001 14/03/2019		Entrée (RC)
ELEMENT	DESCRIPTIF DU LABORATOIRE	DATE DE PRELEVEMENT	NOM DE L'OPERATEUR
Enduit	Enduit gris en vrac + peintures multiples non séparable	14/03/2019	FRANCHINARD Ronald
LOCALISATION		RESULTAT	
Mur C		Amiante non détecté

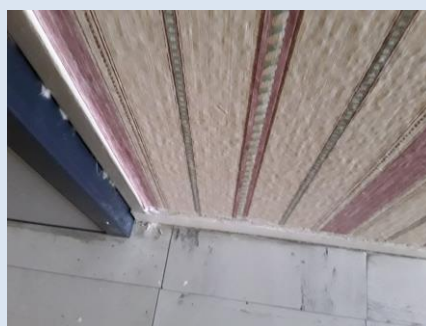
PRELEVEMENT : 46LAA0001P006			
NOM DU CLIENT	NUMERO DU DOSSIER		PIECE OU LOCAL
OPH77	46LAA0001 14/03/2019		Dégagement 1 (RC)
ELEMENT	DESCRIPTIF DU LABORATOIRE	DATE DE PRELEVEMENT	NOM DE L'OPERATEUR
Enduit béton	Enduit gris en vrac + peintures multiples non séparable	14/03/2019	FRANCHINARD Ronald
LOCALISATION		RESULTAT	
Mur D		Amiante non détecté

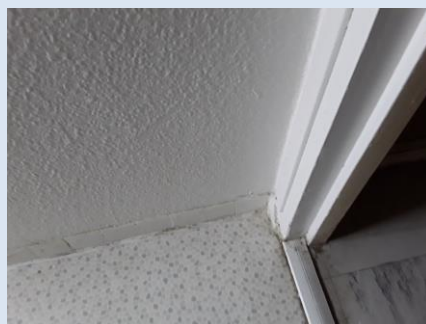
PRELEVEMENT : 46LAA0001P007			
NOM DU CLIENT	NUMERO DU DOSSIER	PIECE OU LOCAL	
OPH77	46LAA0001 14/03/2019	Salle de bains (RC)	
ELEMENT	DESCRIPTIF DU LABORATOIRE	DATE DE PRELEVEMENT	NOM DE L'OPERATEUR
Enduit béton	Enduit plâtreux blanc en vrac + peintures multiples non séparable + matériau gris en faible quantité non séparable	14/03/2019	FRANCHINARD Ronald
LOCALISATION		RESULTAT	
Mur E		Amiante non détecté

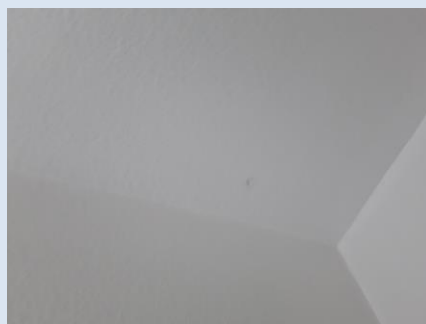
PRELEVEMENT : 46LAA0001P008			
NOM DU CLIENT	NUMERO DU DOSSIER	PIECE OU LOCAL	
OPH77	46LAA0001 14/03/2019	Salle de bains (RC)	
ELEMENT	DESCRIPTIF DU LABORATOIRE	DATE DE PRELEVEMENT	NOM DE L'OPERATEUR
Enduit béton	Enduit plâtreux blanc en vrac + peintures multiples non séparable	14/03/2019	FRANCHINARD Ronald
LOCALISATION		RESULTAT	
Plafond		Amiante non détecté
