Rapport de mission de repérage des matériaux et produits contenant de l'amiante avant réalisation de travaux

25 RUE DE LA FERME

MODULE 46LAF0101
77200 TORCY

RAPPORT N° :	46LAF0101	Laboratoire d'Analyses :	ITGA
Repérage réalisé le :	14/03/2019	Adresse laboratoire :	3 RUE ARMAND HERPIN LACROIX - CS 46537 35065 RENNES CEDEX
Accompagnateur :		Numéro d'accréditation :	1-5967
Par :	Tristan BRUNOT	Organisme d'assurance professionnelle :	AXA France
N° certificat :	CPDI 3541	Adresse assurance :	313 Terrasses de l'Arche 92727 NANTERRE CEDEX
Date d'obtention :	27/12/2017	N° de contrat d'assurance :	10158549604
Organisme certificateur	I.CERT PARC EDONIA - BAT G - RUE DE LA TERRE VICTORIA - 35760 SAINT GREGOIRE	Date de validité :	31/12/2019

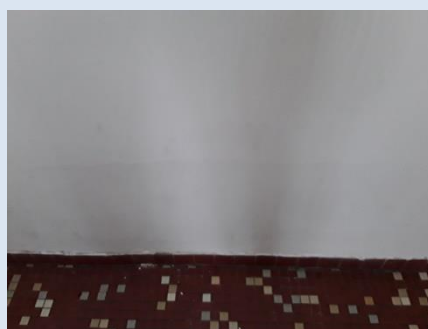
PRELEVEMENT : 46LAF0101P001			
NOM DU CLIENT	NUMERO DU DOSSIER		PIECE OU LOCAL
OPH77	46LAF0101 14/03/2019		Cuisine (RC)
ELEMENT	DESCRIPTIF DU LABORATOIRE	DATE DE PRELEVEMENT	NOM DE L'OPERATEUR
Enduit béton	Enduit plâtreux blanc en vrac + peinture non séparable + matériau gris en faible quantité non séparable	14/03/2019	BRUNOT Tristan
LOCALISATION		RESULTAT	
Mur B		Amiante non détecté

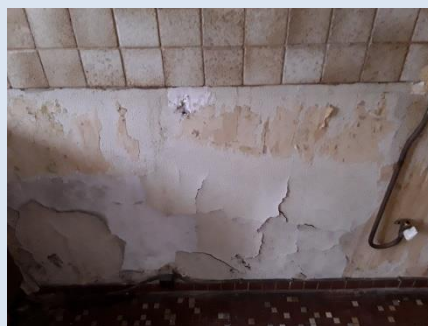
PRELEVEMENT : 46LAF0101P002			
NOM DU CLIENT	NUMERO DU DOSSIER		PIECE OU LOCAL
OPH77	46LAF0101 14/03/2019		Cuisine (RC)
ELEMENT	DESCRIPTIF DU LABORATOIRE	DATE DE PRELEVEMENT	NOM DE L'OPERATEUR
Enduit béton	Enduit plâtreux blanc en vrac + peinture non séparable + matériau gris en faible quantité non séparable	14/03/2019	BRUNOT Tristan
LOCALISATION		RESULTAT	
Mur C		Amiante non détecté

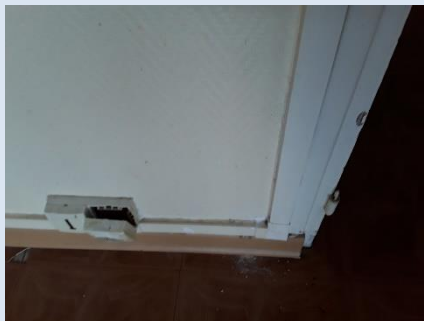
PRELEVEMENT : 46LAF0101P003			
NOM DU CLIENT	NUMERO DU DOSSIER		PIECE OU LOCAL
OPH77	46LAF0101 14/03/2019		Séjour (RC)
ELEMENT	DESCRIPTIF DU LABORATOIRE	DATE DE PRELEVEMENT	NOM DE L'OPERATEUR
Enduit	Enduit gris en vrac + peinture non séparable	14/03/2019	BRUNOT Tristan
LOCALISATION		RESULTAT	
Mur D		Amiante non détecté

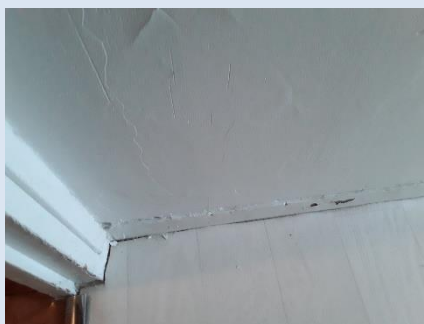
PRELEVEMENT : 46LAF0101P004			
NOM DU CLIENT	NUMERO DU DOSSIER		PIECE OU LOCAL
OPH77	46LAF0101 14/03/2019		Salle de bains (RC)
ELEMENT	DESCRIPTIF DU LABORATOIRE	DATE DE PRELEVEMENT	NOM DE L'OPERATEUR
Enduit	Enduit gris en vrac + peinture non séparable	14/03/2019	BRUNOT Tristan
LOCALISATION		RESULTAT	
Mur E		Amiante non détecté

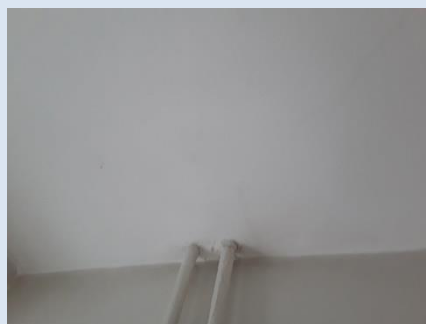
PRELEVEMENT : 46LAF0101P005			
NOM DU CLIENT	NUMERO DU DOSSIER	PIECE OU LOCAL	
OPH77	46LAF0101 14/03/2019	Salle de bains (RC)	
ELEMENT	DESCRIPTIF DU LABORATOIRE	DATE DE PRELEVEMENT	NOM DE L'OPERATEUR
Enduit béton	Enduit plâtreux blanc en faible quantité + peinture non séparable + matériau gris en vrac hétérogène non séparable	14/03/2019	BRUNIoT Tristan
LOCALISATION		RESULTAT	
Plafond		Amiante non détecté

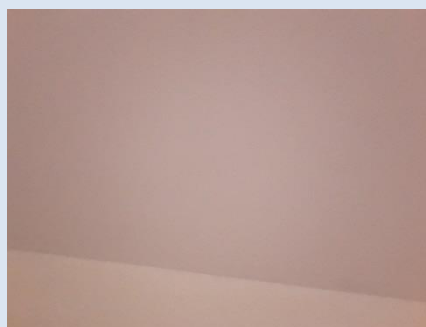
PRELEVEMENT : 46LAF0101P007			
NOM DU CLIENT	NUMERO DU DOSSIER	PIECE OU LOCAL	
OPH77	46LAF0101 14/03/2019	Chambre 1 (RC)	
ELEMENT	DESCRIPTIF DU LABORATOIRE	DATE DE PRELEVEMENT	NOM DE L'OPERATEUR
Enduit béton	Enduit plâtreux blanc en vrac + peinture non séparable	14/03/2019	BRUNOT Tristan
LOCALISATION		RESULTAT	
Plafond		Amiante non détecté

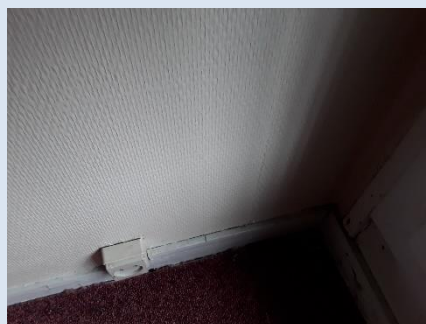
PRELEVEMENT : 46LAF0101P008			
NOM DU CLIENT	NUMERO DU DOSSIER	PIECE OU LOCAL	
OPH77	46LAF0101 14/03/2019	Chambre 1 (RC)	
ELEMENT	DESCRIPTIF DU LABORATOIRE	DATE DE PRELEVEMENT	NOM DE L'OPERATEUR
Enduit béton	Enduit plâtreux blanc en vrac + peinture non séparable + matériau beige en faible quantité non séparable	14/03/2019	BRUNOT Tristan
LOCALISATION		RESULTAT	
Mur A		Amiante non détecté

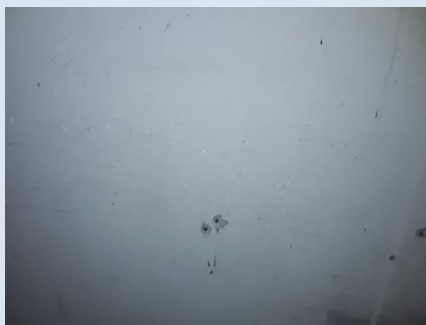
PRELEVEMENT : 46LAF0101P010			
NOM DU CLIENT	NUMERO DU DOSSIER		PIECE OU LOCAL
OPH77	46LAF0101 14/03/2019		Placard 3 (RC)
ELEMENT	DESCRIPTIF DU LABORATOIRE	DATE DE PRELEVEMENT	NOM DE L'OPERATEUR
Enduit béton	Enduit gris en vrac hétérogène + peinture non séparable	14/03/2019	BRUNOT Tristan
LOCALISATION		RESULTAT	
Mur B		Amiante non détecté	
EMPLACEMENT
