## Rapport de mission de repérage des matériaux et produits contenant de l'amiante avant réalisation de travaux

Norme NF X 46-020 V .2017

1 SQUARE P ALGIS

77360 VAIRES SUR MARNE

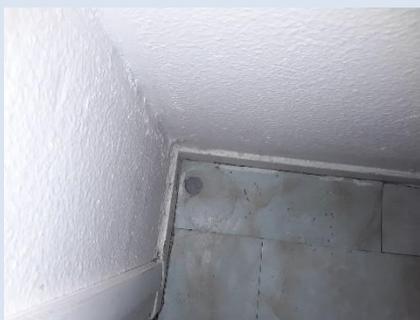
PRELEVEMENT : 50LAA0302P001			
NOM DU CLIENT	NUMERO DU DOSSIER		PIECE OU LOCAL
OPH77	50LAA0302 18/07/2019		Entrée (Rez de chaussée)
ELEMENT	DESCRIPTIF DU LABORATOIRE	DATE DE PRELEVEMENT	NOM DE L'OPERATEUR
Dalle de sol	Matériau souple de type dalle de sol (beige)	18/07/2019	BRUNOT Tristan
LOCALISATION		RESULTAT	
Sol		AmianteNonDetecte

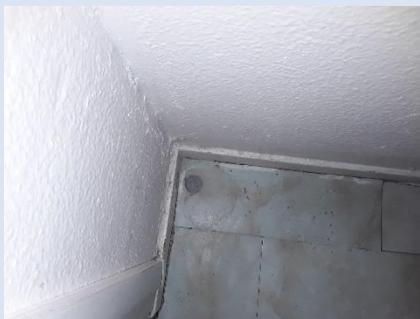
PRELEVEMENT : 50LAA0302P001			
NOM DU CLIENT	NUMERO DU DOSSIER		PIECE OU LOCAL
OPH77	50LAA0302 18/07/2019		Entrée (Rez de chaussée)
ELEMENT	DESCRIPTIF DU LABORATOIRE	DATE DE PRELEVEMENT	NOM DE L'OPERATEUR
Dalle de sol	Matériau de type colle (jaune) ; matériau semi-dur de type ragréage (gris) ; matériau de type colle bitumineux (noir) ; matériau dur (gris)	18/07/2019	BRUNOT Tristan
LOCALISATION		RESULTAT	
Sol		AmianteDetecte

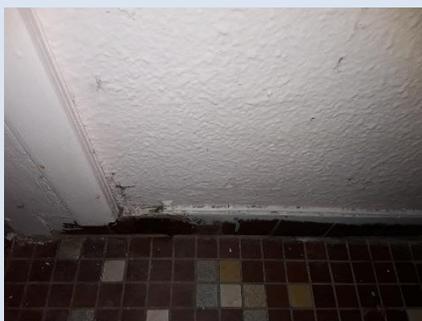
**PRELEVEMENT : 50LAA0302P003**

NOM DU CLIENT	NUMERO DU DOSSIER	PIECE OU LOCAL	
OPH77	50LAA0302 18/07/2019	Salle de bains (NC)	
ELEMENT	DESCRIPTIF DU LABORATOIRE	DATE DE PRELEVEMENT	NOM DE L'OPERATEUR
Colle plinthe	Matériau dur de type carrelage, faïence (marron) ; matériau dur de type ciment-colle (gris)	18/07/2019	BRUNOT Tristan
LOCALISATION		RESULTAT	
Mur D		AmianteDetecte

003-1 (1)	19NM037869-003 - 50LAA0302P003 / LOGEMENTS COLLECTIFS - - - / Salle de bains Mur D Colle plinthe	Matériau dur de type carrelage, faïence (marron) ; matériau dur de type ciment-colle (gris)	<b>MET</b>	1	Calcination et/ou attaque acide (méthode interne de traitement)	Fibres d'amiante de type chrysotile

- (1) La teneur en fibres d'amiante détectée est proche de la limite de détection. Plusieurs prises d'essais ont été réalisées et ont permis de confirmer cette teneur.
- (2) Ce résultat a été confirmé par plusieurs prises d'essais concordantes.
