Rapport de mission de repérage des matériaux et produits contenant de l'amiante avant réalisation de travaux

1 SQUARE P ALGIS

77360 VAIRES SUR MARNE

RAPPORT N° :	50LAA0501	Laboratoire d'Analyses :	ITGA
Repérage réalisé le :	27/03/2018	Adresse laboratoire :	3 RUE ARMAND HERPIN LACROIX - CS 46537 35065 RENNES CEDEX
Accompagnateur :		Numéro d'accréditation :	1-5967
Par :	Mickaël JULIEN	Organisme d'assurance professionnelle :	AXA France
N° certificat :	CPDI 4129	Adresse assurance :	313 Terrasses de l'Arche 92727 NANTERRE CEDEX
Date d'obtention :	01/01/2017	N° de contrat d'assurance :	10063271004
Organisme certificateur	I.CERT Parc Edonia - Bâtiment G - Rue de la Terre Victoria - 35760 SAINT-GREGOIRE	Date de validité :	31/12/2018

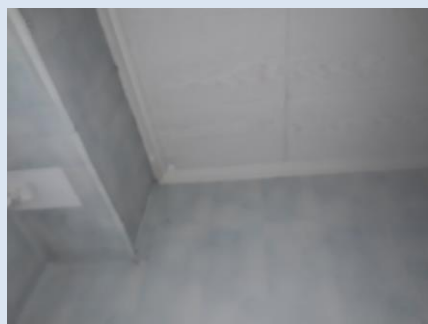
PRELEVEMENT : 50LAA0501P001			
NOM DU CLIENT	NUMERO DU DOSSIER		PIECE OU LOCAL
OPH77	50LAA0501 27/03/2018		Salle de bains
ELEMENT	DESCRIPTIF DU LABORATOIRE	DATE DE PRELEVEMENT	NOM DE L'OPERATEUR
Dalle de polystyrènes	Polystyrène + colle polymère beige non séparable + peinture non séparable	27/03/2018	JULIEN Mickaël
LOCALISATION		RESULTAT	
Plafond		Amiante non détecté

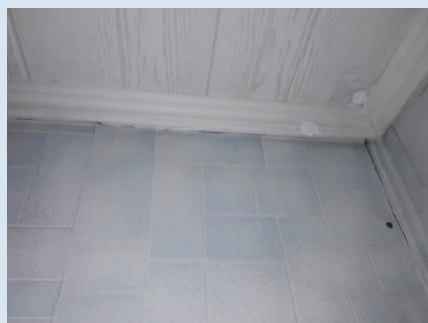
PRELEVEMENT : 50LAA0501P002			
NOM DU CLIENT	NUMERO DU DOSSIER		PIECE OU LOCAL
OPH77	50LAA0501 27/03/2018		Salle de bains
ELEMENT	DESCRIPTIF DU LABORATOIRE	DATE DE PRELEVEMENT	NOM DE L'OPERATEUR
Dalle de polystyrènes	Polystyrène + peinture en faible quantité non séparable	27/03/2018	JULIEN Mickaël
LOCALISATION		RESULTAT	
Mur B		Amiante non détecté

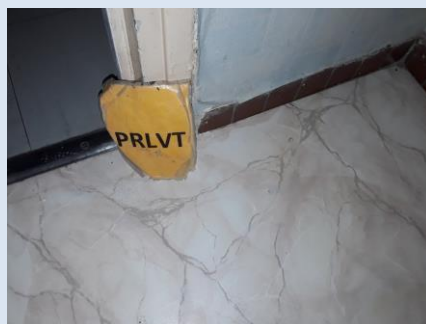
PRELEVEMENT : 50LAA0501P004			
NOM DU CLIENT	NUMERO DU DOSSIER	PIECE OU LOCAL	
OPH77	50LAA0501 27/03/2018	Salle de bains	
ELEMENT	DESCRIPTIF DU LABORATOIRE	DATE DE PRELEVEMENT	NOM DE L'OPERATEUR
Enduit	Enduit gris en vrac hétérogène + peintures multiples non séparable	27/03/2018	JULIEN Mickaël
LOCALISATION		RESULTAT	
Mur D		Amiante non détecté

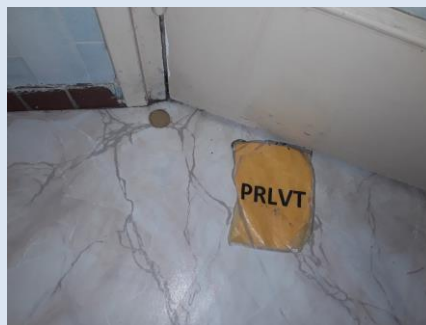
PRELEVEMENT : 50LAA0501P005			
NOM DU CLIENT	NUMERO DU DOSSIER	PIECE OU LOCAL	
OPH77	50LAA0501 27/03/2018	Salle de bains	
ELEMENT	DESCRIPTIF DU LABORATOIRE	DATE DE PRELEVEMENT	NOM DE L'OPERATEUR
Revêtement souple	Revêtement souple beige + colle polymère jaune non séparable + colle grise non séparable + joint cassant gris non séparable + matériau gris hétérogène + carrelage	27/03/2018	JULIEN Mickaël
LOCALISATION		RESULTAT	
Sol		Amiante non détecté

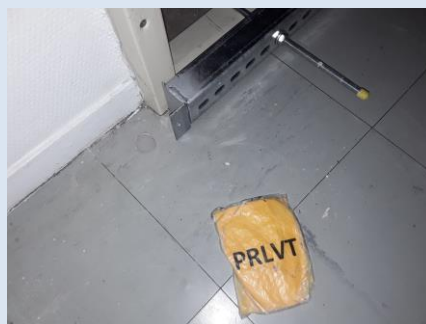
PRELEVEMENT : 50LAA0501P006			
NOM DU CLIENT	NUMERO DU DOSSIER	PIECE OU LOCAL	
OPH77	50LAA0501 27/03/2018	Entrée	
ELEMENT	DESCRIPTIF DU LABORATOIRE	DATE DE PRELEVEMENT	NOM DE L'OPERATEUR
Dalle de sol	Dalle dure cassante grise	27/03/2018	JULIEN Mickaël
LOCALISATION		RESULTAT	
Sol		Fr1:Amiante détecté (Chrysotile)

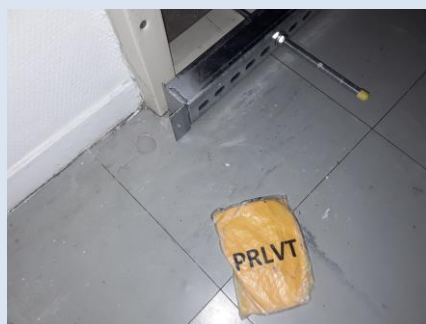
PRELEVEMENT : 50LAA0501P006			
NOM DU CLIENT	NUMERO DU DOSSIER	PIECE OU LOCAL	
OPH77	50LAA0501 27/03/2018	Entrée	
ELEMENT	DESCRIPTIF DU LABORATOIRE	DATE DE PRELEVEMENT	NOM DE L'OPERATEUR
Dalle de sol	Colle bitumineuse noire non séparable + ragréage gris	27/03/2018	JULIEN Mickaël
LOCALISATION		RESULTAT	
Sol		Fr2:Amiante détecté (Chrysotile)

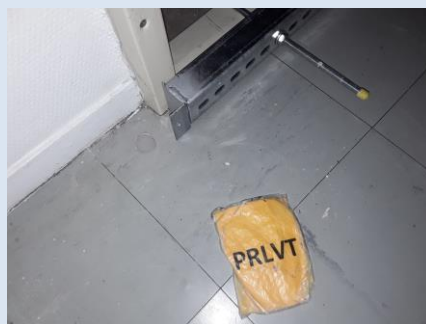
PRELEVEMENT : 50LAA0501P006			
NOM DU CLIENT	NUMERO DU DOSSIER	PIECE OU LOCAL	
OPH77	50LAA0501 27/03/2018	Entrée	
ELEMENT	DESCRIPTIF DU LABORATOIRE	DATE DE PRELEVEMENT	NOM DE L'OPERATEUR
Dalle de sol	Matériau gris hétérogène	27/03/2018	JULIEN Mickaël
LOCALISATION		RESULTAT	
Sol		Fr3:Amiante non détecté

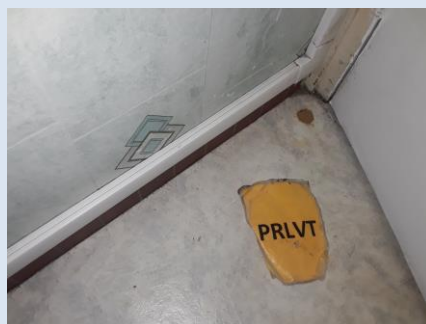
PRELEVEMENT : 50LAA0501P007			
NOM DU CLIENT	NUMERO DU DOSSIER	PIECE OU LOCAL	
OPH77	50LAA0501 27/03/2018	WC	
ELEMENT	DESCRIPTIF DU LABORATOIRE	DATE DE PRELEVEMENT	NOM DE L'OPERATEUR
Revêtement souple	Revêtement souple beige + colle polymère jaune non séparable + colle grise non séparable + matériau gris hétérogène + carrelage	27/03/2018	JULIEN Mickaël
LOCALISATION		RESULTAT	
Sol		Amiante non détecté

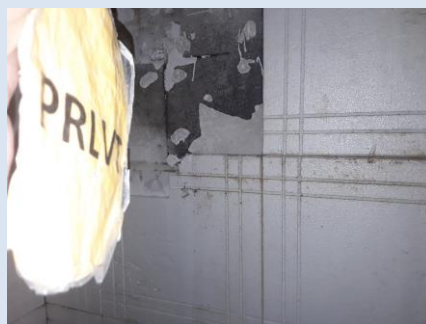
PRELEVEMENT : 50LAA0501P008			
NOM DU CLIENT	NUMERO DU DOSSIER	PIECE OU LOCAL	
OPH77	50LAA0501 27/03/2018	Débarras	
ELEMENT	DESCRIPTIF DU LABORATOIRE	DATE DE PRELEVEMENT	NOM DE L'OPERATEUR
Dalle de polystyrènes	Polystyrène avec poussières + colle polymère beige non séparable + peinture	27/03/2018	JULIEN Mickaël
LOCALISATION		RESULTAT	
Mur B		Amiante non détecté

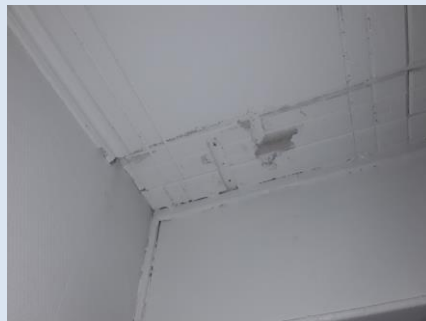
PRELEVEMENT : 50LAA0501P009			
NOM DU CLIENT	NUMERO DU DOSSIER	PIECE OU LOCAL	
OPH77	50LAA0501 27/03/2018	Chambre 1	
ELEMENT	DESCRIPTIF DU LABORATOIRE	DATE DE PRELEVEMENT	NOM DE L'OPERATEUR
Dalle de polystyrènes	Polystyrène + peinture non séparable	27/03/2018	JULIEN Mickaël
LOCALISATION		RESULTAT	
Plafond		Amiante non détecté

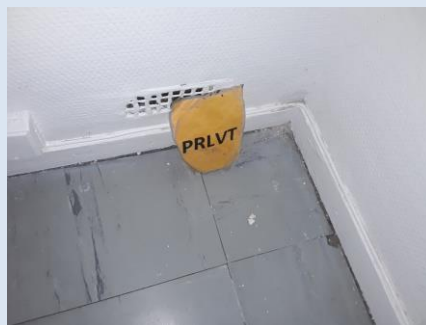
PRELEVEMENT : 50LAA0501P011			
NOM DU CLIENT	NUMERO DU DOSSIER	PIECE OU LOCAL	
OPH77	50LAA0501 27/03/2018	Chambre 1	
ELEMENT	DESCRIPTIF DU LABORATOIRE	DATE DE PRELEVEMENT	NOM DE L'OPERATEUR
Enduit béton	Enduit plâtreux blanc en vrac + matériau gris non séparable + toile fibreuse blanche non séparable + peinture non séparable + papier non séparable	27/03/2018	JULIEN Mickaël
LOCALISATION		RESULTAT	
Mur B		Amiante non détecté

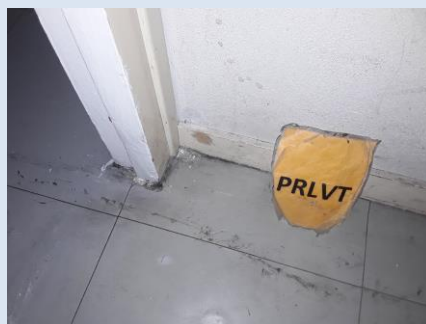
PRELEVEMENT : 50LAA0501P012			
NOM DU CLIENT	NUMERO DU DOSSIER	PIECE OU LOCAL	
OPH77	50LAA0501 27/03/2018	Cellier	
ELEMENT	DESCRIPTIF DU LABORATOIRE	DATE DE PRELEVEMENT	NOM DE L'OPERATEUR
Enduit	Enduit gris en vrac + peinture non séparable	27/03/2018	JULIEN Mickaël
LOCALISATION		RESULTAT	
Mur A		Amiante non détecté

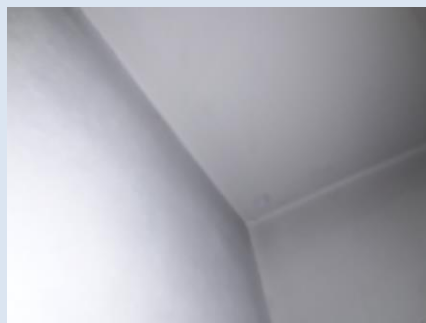
PRELEVEMENT : 50LAA0501P013

NOM DU CLIENT	NUMERO DU DOSSIER	PIECE OU LOCAL	
OPH77	50LAA0501 27/03/2018	Cellier	
ELEMENT	DESCRIPTIF DU LABORATOIRE	DATE DE PRELEVEMENT	NOM DE L'OPERATEUR
Enduit béton	Enduit gris en vrac + peinture non séparable	27/03/2018	JULIEN Mickaël
LOCALISATION		RESULTAT	
Plafond		Amiante non détecté

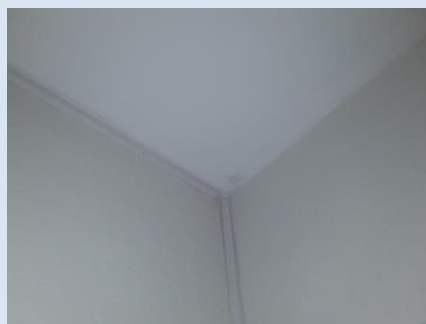
PRELEVEMENT : 50LAA0501P014

NOM DU CLIENT	NUMERO DU DOSSIER	PIECE OU LOCAL	
OPH77	50LAA0501 27/03/2018	Cuisine	
ELEMENT	DESCRIPTIF DU LABORATOIRE	DATE DE PRELEVEMENT	NOM DE L'OPERATEUR
Enduit béton	Enduit plâtreux blanc en vrac + toile fibreuse blanche non séparable + peintures multiples non séparable	27/03/2018	JULIEN Mickaël
LOCALISATION		RESULTAT	
Plafond		Amiante non détecté

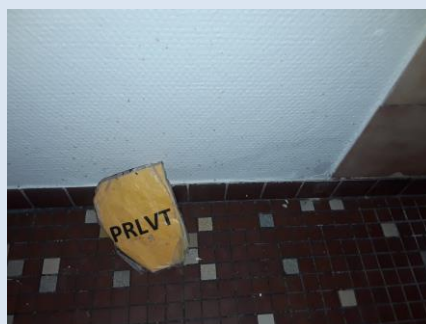
PRELEVEMENT : 50LAA0501P015			
NOM DU CLIENT	NUMERO DU DOSSIER		PIECE OU LOCAL
OPH77	50LAA0501 27/03/2018		Cuisine
ELEMENT	DESCRIPTIF DU LABORATOIRE	DATE DE PRELEVEMENT	NOM DE L'OPERATEUR
Enduit béton	Enduit gris en vrac + toile fibreuse blanche non séparable + peinture non séparable	27/03/2018	JULIEN Mickaël
LOCALISATION		RESULTAT	
Mur B		Amiante non détecté

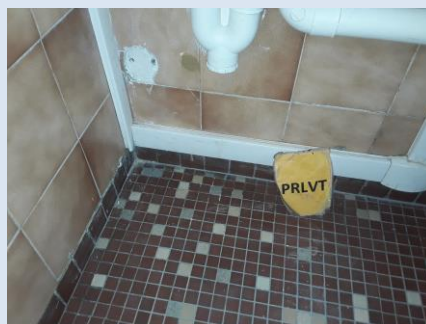
PRELEVEMENT : 50LAA0501P016			
NOM DU CLIENT	NUMERO DU DOSSIER		PIECE OU LOCAL
OPH77	50LAA0501 27/03/2018		Cuisine
ELEMENT	DESCRIPTIF DU LABORATOIRE	DATE DE PRELEVEMENT	NOM DE L'OPERATEUR
Faïence 1	Colle beige + peinture non séparable + carrelage	27/03/2018	JULIEN Mickaël
LOCALISATION		RESULTAT	
Mur C		Amiante non détecté

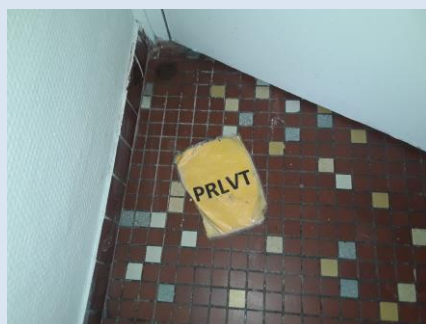
PRELEVEMENT : 50LAA0501P017			
NOM DU CLIENT	NUMERO DU DOSSIER	PIECE OU LOCAL	
OPH77	50LAA0501 27/03/2018	Cuisine	
ELEMENT	DESCRIPTIF DU LABORATOIRE	DATE DE PRELEVEMENT	NOM DE L'OPERATEUR
Carrelage	Colle grise + matériau beige en vrac non séparable + carrelage	27/03/2018	JULIEN Mickaël
LOCALISATION		RESULTAT	
Sol		Amiante non détecté

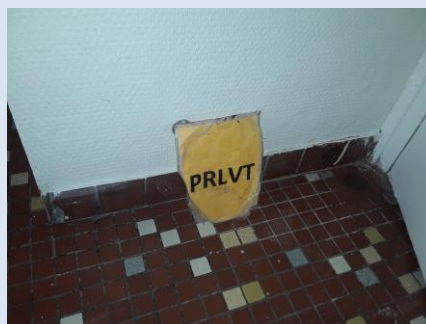
PRELEVEMENT : 50LAA0501P018			
NOM DU CLIENT	NUMERO DU DOSSIER	PIECE OU LOCAL	
OPH77	50LAA0501 27/03/2018	Cuisine	
ELEMENT	DESCRIPTIF DU LABORATOIRE	DATE DE PRELEVEMENT	NOM DE L'OPERATEUR
Plinthes	Colle grise non séparable + matériau gris hétérogène + matériau mousse noire non séparable + carrelage	27/03/2018	JULIEN Mickaël
LOCALISATION		RESULTAT	
Mur C		Amiante non détecté
