Rapport de mission de repérage des matériaux et produits contenant de l'amiante avant réalisation de travaux

1 SQUARE P. ALGIS LGT 3

77360 VAIRES SUR MARNE

RAPPORT N° :	50LAA0503	Laboratoire d'Analyses :	ITGA
Repérage réalisé le :	30/10/2017	Adresse laboratoire :	3 RUE ARMAND HERPIN LACROIX - CS 46537 35065 RENNES CEDEX
Accompagnateur :		Numéro d'accréditation :	1-5967
Par :	Kevin YMANETTE	Organisme d'assurance professionnelle :	ALLIANZ
N° certificat :	CPDI4030	Adresse assurance :	Direction Opérations Entreprises 5C Esplanade Charles de Gaulle 33081 BORDEAUX CEDEX
Date d'obtention :	20/07/2016	N° de contrat d'assurance :	55897385
Organisme certificateur	I.CERT PARC EDONIA - BAT G - RUE DE LA TERRE VICTORIA - 35760 SAINT GREGOIRE	Date de validité :	31/12/2017

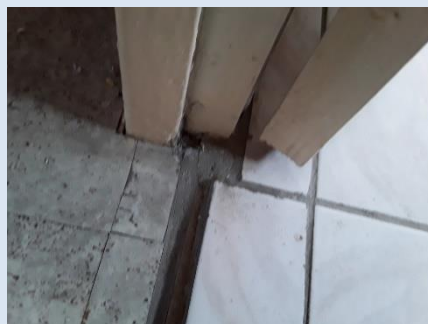
PRELEVEMENT : 50LAA0503P001			
NOM DU CLIENT	NUMERO DU DOSSIER		PIECE OU LOCAL
OPH77	50LAA0503 30/10/2017		Salle de bains
ELEMENT	DESCRIPTIF DU LABORATOIRE	DATE DE PRELEVEMENT	NOM DE L'OPERATEUR
Carrelage	Revêtement souple beige + colle polymère jaune avec poussières non séparable + ragréage gris	30/10/2017	YMANETTE Kevin
LOCALISATION		RESULTAT	
Sol		Amiante non détecté

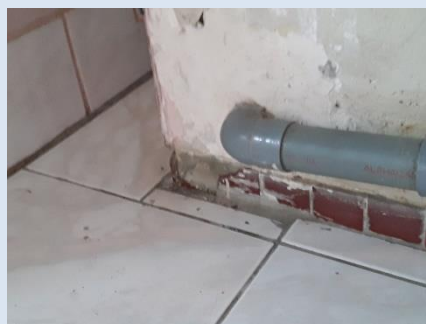
Salle de bains		Colle plinthe	Colle grise + joint cassant gris en faible quantité non séparable	Mur F	50LAA0503P004	ZSO	DEGRADATION PARTIELLE	Fr1:Amiante détecté (Chrysotile)

PRELEVEMENT : 50LAA0503P004			
NOM DU CLIENT	NUMERO DU DOSSIER		PIECE OU LOCAL
OPH77	50LAA0503 30/10/2017		Salle de bains
ELEMENT	DESCRIPTIF DU LABORATOIRE	DATE DE PRELEVEMENT	NOM DE L'OPERATEUR
Colle plinthe	Colle grise + joint cassant gris en faible quantité non séparable	30/10/2017	YMANETTE Kevin
LOCALISATION		RESULTAT	
Mur E		Fr1:Amiante détecté (Chrysotile)

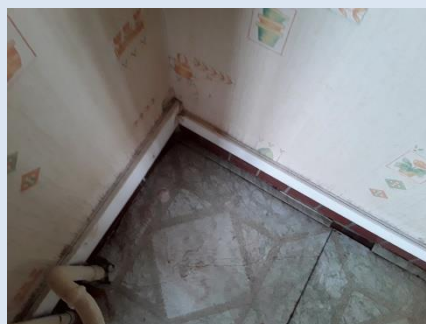
PRELEVEMENT : 50LAA0503P005			
NOM DU CLIENT	NUMERO DU DOSSIER		PIECE OU LOCAL
OPH77	50LAA0503 30/10/2017		Cuisine
ELEMENT	DESCRIPTIF DU LABORATOIRE	DATE DE PRELEVEMENT	NOM DE L'OPERATEUR
Dalle de sol	Revêtement cassant gris + colle polymère jaune non séparable + colle grise + carrelage	30/10/2017	YMANETTE Kevin
LOCALISATION		RESULTAT	
Sol		Amiante non détecté

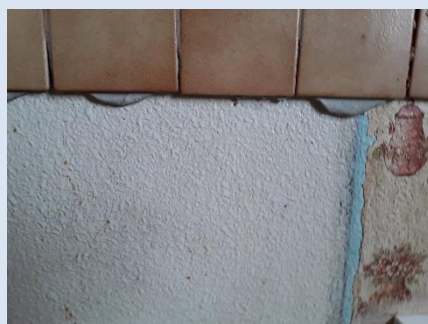
PRELEVEMENT : 50LAA0503P007			
NOM DU CLIENT	NUMERO DU DOSSIER	PIECE OU LOCAL	
OPH77	50LAA0503 30/10/2017	Cuisine	
ELEMENT	DESCRIPTIF DU LABORATOIRE	DATE DE PRELEVEMENT	NOM DE L'OPERATEUR
Colle faïence	Colle grise en vrac	30/10/2017	YMANETTE Kevin
LOCALISATION		RESULTAT	
Mur C		Amiante non détecté

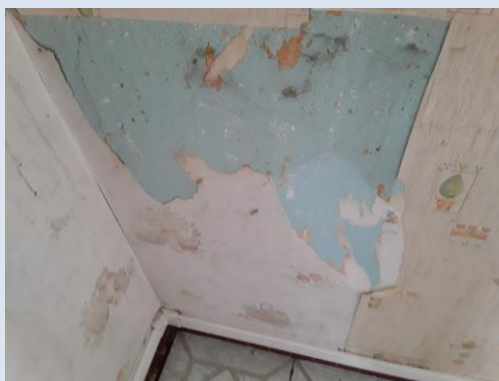
PRELEVEMENT : 50LAA0503P008			
NOM DU CLIENT	NUMERO DU DOSSIER		PIECE OU LOCAL
OPH77	50LAA0503 30/10/2017		Cuisine
ELEMENT	DESCRIPTIF DU LABORATOIRE	DATE DE PRELEVEMENT	NOM DE L'OPERATEUR
Enduit	Enduit plâtreux blanc en vrac non séparable + peintures multiples non séparable + papier non séparable	30/10/2017	YMANETTE Kevin
LOCALISATION		RESULTAT	
Mur D		Amiante non détecté

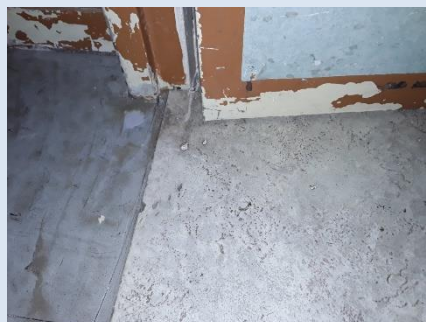
Placard 2		Dalle de sol	Colle bitumineuse noire + ragréage gris non séparable	Sol	50LAA0503P009	ZSO	BON ETAT	Fr1:Amiante détecté (Chrysotile)
Chambre 1		Dalle de sol	Colle bitumineuse noire + ragréage gris non séparable	Sol	50LAA0503P009	ZSO	BON ETAT	Fr1:Amiante détecté (Chrysotile)

PRELEVEMENT : 50LAA0503P009			
NOM DU CLIENT	NUMERO DU DOSSIER		PIECE OU LOCAL
OPH77	50LAA0503 30/10/2017		Placard 1
ELEMENT	DESCRIPTIF DU LABORATOIRE	DATE DE PRELEVEMENT	NOM DE L'OPERATEUR
Dalle de sol	Colle bitumineuse noire + ragréage gris non séparable	30/10/2017	YMANETTE Kevin
LOCALISATION		RESULTAT	
Sol		Fr1:Amiante détecté (Chrysotile)

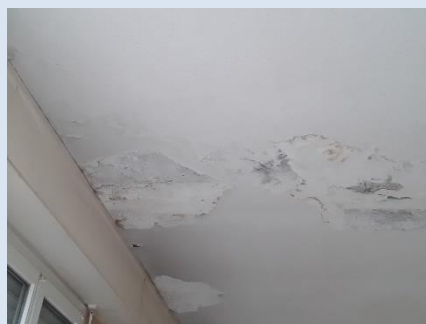
Séjour		Enduit	Enduit plâtreux blanc en vrac non séparable + matériau gris en vrac non séparable +	50LAA0503P010	Plafond	DEGRADATION TOTALE	Amiante non détecté	RESULTAT ANALYSE

PRELEVEMENT : 50LAA0503P010			
NOM DU CLIENT	NUMERO DU DOSSIER		PIECE OU LOCAL
OPH77	50LAA0503 30/10/2017		Séjour
ELEMENT	DESCRIPTIF DU LABORATOIRE	DATE DE PRELEVEMENT	NOM DE L'OPERATEUR
Enduit	Enduit plâtreux blanc en vrac non séparable + matériau gris en vrac non séparable + peinture non séparable	30/10/2017	YMANETTE Kevin
LOCALISATION		RESULTAT	
Plafond		Amiante non détecté
