## Rapport de mission de repérage des matériaux et produits contenant de l'amiante avant réalisation de travaux

2 SQUARE P. ALGIS APT 1

77360 VAIRES SUR MARNE

RAPPORT N° :	OPH77 50LAB0001	Date d'émission du rapport :	17/08/2017
Le repérage a été réalisé le :	08/08/2017	Accompagnateur :	
Par :	Tristan BRUNOT	Laboratoire d'Analyses :	ITGA
N° certificat de qualification :	CPDI 3541	Adresse laboratoire :	3 RUE ARMAND HERPIN LACROIX - CS 46537 35065 RENNES CEDEX
Date d'obtention :	06/08/2015	Numéro d'accréditation :	1-5967
Le présent rapport est établi par une personne dont les compétences sont certifiées par :	I.CERT PARC EDONIA - BAT G - RUE DE LA TERRE VICTORIA - 35760 SAINT GREGOIRE	Organisme d'assurance professionnelle :	ALLIANZ
		Adresse assurance :	Direction Opérations Entreprises 5C Esplanade Charles de Gaulle 33081 BORDEAUX CEDEX
		N° de contrat d'assurance :	55897385
		Date de validité :	31/12/2017

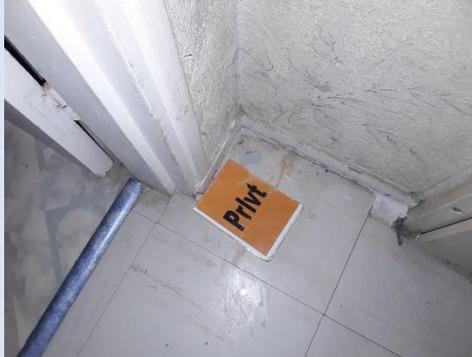
PRELEVEMENT : 50LAB0001P002		
NOM DU CLIENT	NUMERO DU DOSSIER	PIECE OU LOCAL
OPH77	50LAB0001 08/08/2017	Entrée
MATERIAU	DATE DE PRELEVEMENT	NOM DE L'OPERATEUR
Dalle dure cassante grise	08/08/2017	BRUNOT Tristan
LOCALISATION		RESULTAT
Sol		Fr3:Amiante non détecté

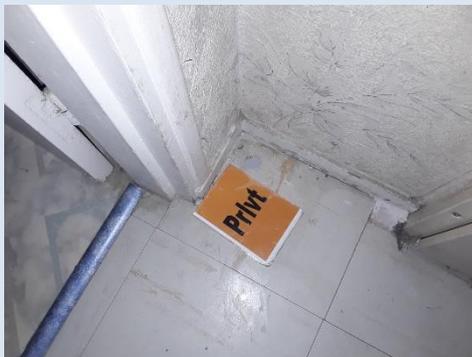
PRELEVEMENT : 50LAB0001P002		
NOM DU CLIENT	NUMERO DU DOSSIER	PIECE OU LOCAL
OPH77	50LAB0001 08/08/2017	Entrée
MATERIAU	DATE DE PRELEVEMENT	NOM DE L'OPERATEUR
Ragréage gris	08/08/2017	BRUNOT Tristan
LOCALISATION		RESULTAT
Sol		Fr2:Amiante non détecté

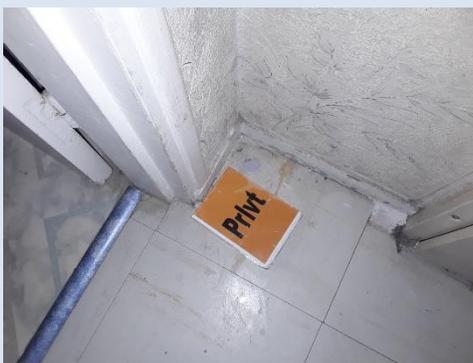
PRELEVEMENT : 50LAB0001P002		
NOM DU CLIENT	NUMERO DU DOSSIER	PIECE OU LOCAL
OPH77	50LAB0001 08/08/2017	Entrée
MATERIAU	DATE DE PRELEVEMENT	NOM DE L'OPERATEUR
Colle polymère jaune non séparable + ragréage rose non séparable + colle bitumineuse noire	08/08/2017	BRUNOT Tristan
LOCALISATION		RESULTAT
Sol		Fr1:Amiante détecté (Chrysotile)

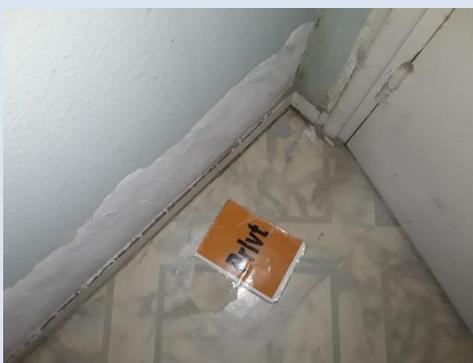
PRELEVEMENT : 50LAB0001P003		
NOM DU CLIENT	NUMERO DU DOSSIER	PIECE OU LOCAL
OPH77	50LAB0001 08/08/2017	WC
MATERIAU	DATE DE PRELEVEMENT	NOM DE L'OPERATEUR
Revêtement souple blanc + colle polymère jaune non séparable + ragréage rose + matériau compact gris hétérogène	08/08/2017	BRUNOT Tristan
LOCALISATION		RESULTAT
Sol		Amiante non détecté

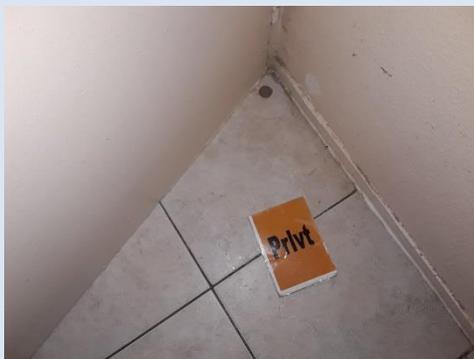
PRELEVEMENT : 50LAB0001P004		
NOM DU CLIENT	NUMERO DU DOSSIER	PIECE OU LOCAL
OPH77	50LAB0001 08/08/2017	Salle de bains
MATERIAU	DATE DE PRELEVEMENT	NOM DE L'OPERATEUR
Colle grise + carrelage	08/08/2017	BRUNOT Tristan
LOCALISATION		RESULTAT
Sol		Amiante non détecté

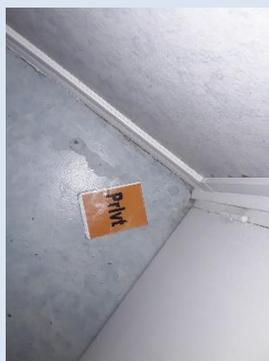
PRELEVEMENT : 50LAB0001P005		
NOM DU CLIENT	NUMERO DU DOSSIER	PIECE OU LOCAL
OPH77	50LAB0001 08/08/2017	Chambre 3
MATERIAU	DATE DE PRELEVEMENT	NOM DE L'OPERATEUR
Colle polymère jaune non séparable + dalle dure cassante grise	08/08/2017	BRUNOT Tristan
LOCALISATION		RESULTAT
Sol		Fr2:Amiante détecté (Chrysotile)

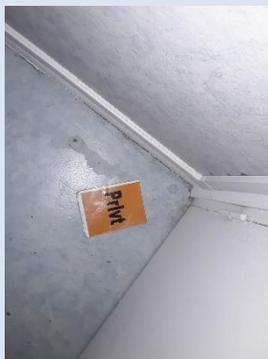
PRELEVEMENT : 50LAB0001P005		
NOM DU CLIENT	NUMERO DU DOSSIER	PIECE OU LOCAL
OPH77	50LAB0001 08/08/2017	Chambre 3
MATERIAU	DATE DE PRELEVEMENT	NOM DE L'OPERATEUR
Revêtement souple bleu	08/08/2017	BRUNOT Tristan
LOCALISATION		RESULTAT
Sol		Fr1:Amiante non détecté

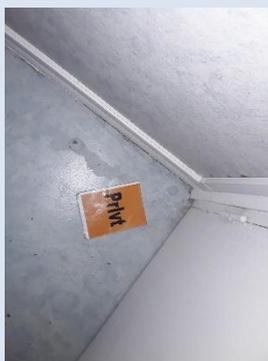
PRELEVEMENT : 50LAB0001P005		
NOM DU CLIENT	NUMERO DU DOSSIER	PIECE OU LOCAL
OPH77	50LAB0001 08/08/2017	Chambre 3
MATERIAU	DATE DE PRELEVEMENT	NOM DE L'OPERATEUR
Colle bitumineuse noire + ragréage gris non séparable	08/08/2017	BRUNOT Tristan
LOCALISATION		RESULTAT
Sol		Fr3:Amiante détecté (Chrysotile)

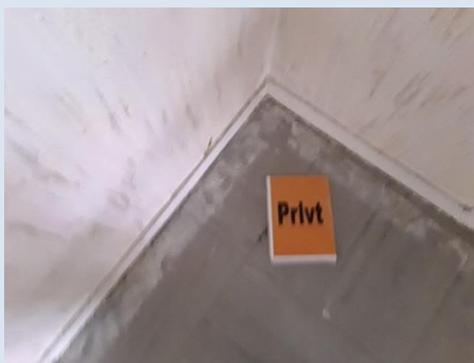
PRELEVEMENT : 50LAB0001P006		
NOM DU CLIENT	NUMERO DU DOSSIER	PIECE OU LOCAL
OPH77	50LAB0001 08/08/2017	Séjour
MATERIAU	DATE DE PRELEVEMENT	NOM DE L'OPERATEUR
Colle polymère incolore avec couche souple non séparable + dalle dure cassante grise	08/08/2017	BRUNOT Tristan
LOCALISATION		RESULTAT
Sol		Fr1:Amiante détecté (Chrysotile)

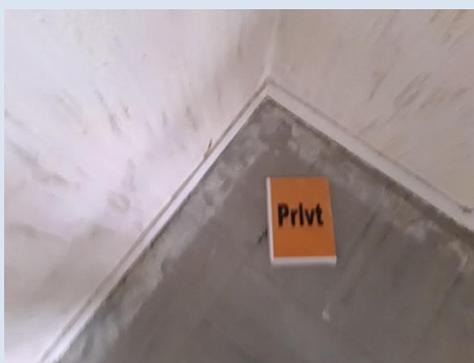
PRELEVEMENT : 50LAB0001P006		
NOM DU CLIENT	NUMERO DU DOSSIER	PIECE OU LOCAL
OPH77	50LAB0001 08/08/2017	Séjour
MATERIAU	DATE DE PRELEVEMENT	NOM DE L'OPERATEUR
Colle bitumineuse noire + ragréage gris non séparable	08/08/2017	BRUNOT Tristan
LOCALISATION		RESULTAT
Sol		Fr2:Amiante détecté (Chrysotile)

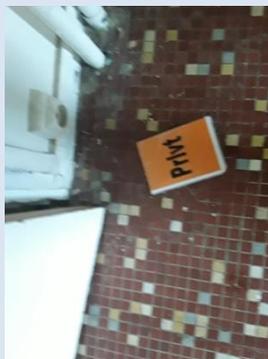
PRELEVEMENT : 50LAB0001P007		
NOM DU CLIENT	NUMERO DU DOSSIER	PIECE OU LOCAL
OPH77	50LAB0001 08/08/2017	Cuisine
MATERIAU	DATE DE PRELEVEMENT	NOM DE L'OPERATEUR
Colle grise + joint cassant gris + carrelage	08/08/2017	BRUNOT Tristan
LOCALISATION		RESULTAT
Sol		Amiante non détecté

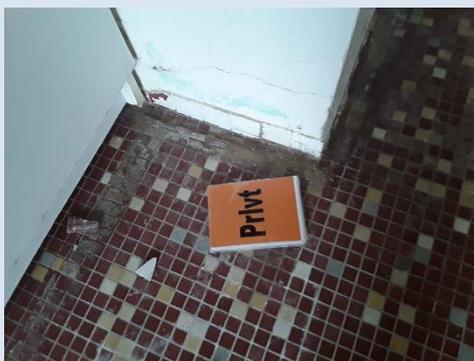
PRELEVEMENT : 50LAB0001P008		
NOM DU CLIENT	NUMERO DU DOSSIER	PIECE OU LOCAL
OPH77	50LAB0001 08/08/2017	Cuisine
MATERIAU	DATE DE PRELEVEMENT	NOM DE L'OPERATEUR
Peintures multiples + colle blanche en faible quantité + carrelage	08/08/2017	BRUNOT Tristan
LOCALISATION		RESULTAT
Mur D		Amiante non détecté

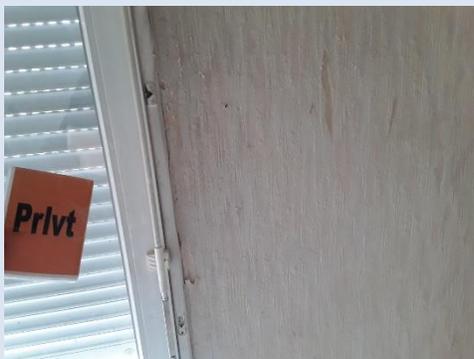
PRELEVEMENT : 50LAB0001P009		
NOM DU CLIENT	NUMERO DU DOSSIER	PIECE OU LOCAL
OPH77	50LAB0001 08/08/2017	Séjour
MATERIAU	DATE DE PRELEVEMENT	NOM DE L'OPERATEUR
Enduit plâtreux blanc en vrac	08/08/2017	BRUNOT Tristan
LOCALISATION	RESULTAT	
Mur A	Amiante non détecté

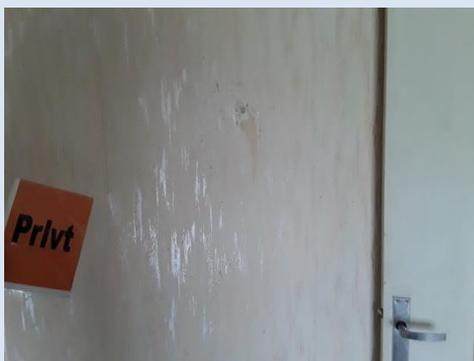
PRELEVEMENT : 50LAB0001P010		
NOM DU CLIENT	NUMERO DU DOSSIER	PIECE OU LOCAL
OPH77	50LAB0001 08/08/2017	Séjour
MATERIAU	DATE DE PRELEVEMENT	NOM DE L'OPERATEUR
Enduit gris en vrac + peinture non séparable	08/08/2017	BRUNOT Tristan
LOCALISATION	RESULTAT	
Mur C	Amiante non détecté

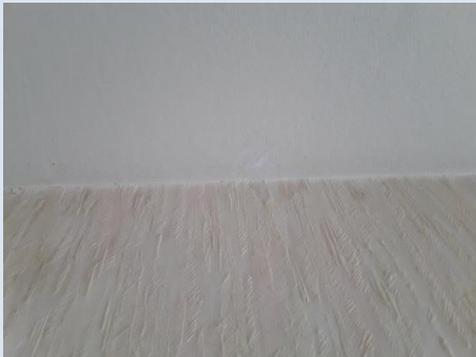
Séjour	RC	Enduit plâtreux blanc en vrac + peinture non séparable	50LAB0001P011	Plafond	BON ETAT	Amiante non détecté	RESULTAT ANALYSE

PRELEVEMENT : 50LAB0001P011		
NOM DU CLIENT	NUMERO DU DOSSIER	PIECE OU LOCAL
OPH77	50LAB0001 08/08/2017	Séjour
MATERIAU	DATE DE PRELEVEMENT	NOM DE L'OPERATEUR
Enduit plâtreux blanc en vrac + peinture non séparable	08/08/2017	BRUNIoT Tristan
LOCALISATION		RESULTAT
Plafond		Amiante non détecté
EMPLACEMENT

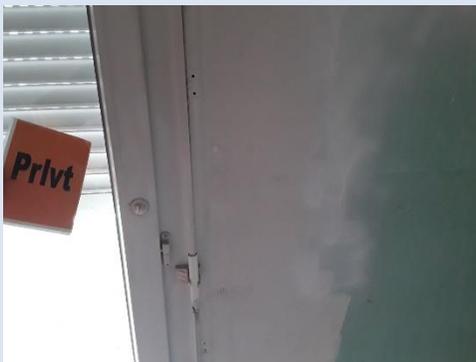
PRELEVEMENT : 50LAB0001P012		
NOM DU CLIENT	NUMERO DU DOSSIER	PIECE OU LOCAL
OPH77	50LAB0001 08/08/2017	Cuisine
MATERIAU	DATE DE PRELEVEMENT	NOM DE L'OPERATEUR
Matériau gris en faible quantité non séparable + enduit plâtreux blanc en vrac + peintures multiples non séparable	08/08/2017	BRUNIoT Tristan
LOCALISATION		RESULTAT
Mur B		Amiante non détecté
EMPLACEMENT

Commande	50LAB0001
Dossier client	50LAB0001 - 2 SQUARE P. ALGIS APT 1 77360 VAIRES SUR MARNE
Echantillon	50LAB0001P012 / LOGEMENTS COLLECTIFS - Murs et Plafonds - Ensemble des pièces humides - Enduit Peinture / Cuisine Mur B Enduit béton
Description ITGA	Matériau gris en faible quantité / Enduit plâtreux blanc en vrac / Peintures multiples

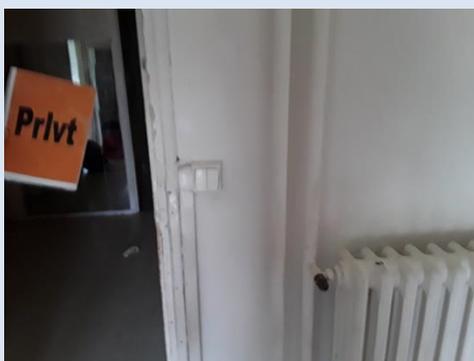
PRELEVEMENT : 50LAB0001P013		
NOM DU CLIENT	NUMERO DU DOSSIER	PIECE OU LOCAL
OPH77	50LAB0001 08/08/2017	Cuisine
MATERIAU	DATE DE PRELEVEMENT	NOM DE L'OPERATEUR
Enduit plâtreux blanc en vrac + peintures multiples non séparable	08/08/2017	BRUNOT Tristan
LOCALISATION		RESULTAT
Mur D		Amiante non détecté

Commande	50LAB0001
Dossier client	50LAB0001 - 2 SQUARE P. ALGIS APT 1 77360 VAIRES SUR MARNE
Echantillon	50LAB0001P013 / LOGEMENTS COLLECTIFS - Murs et Plafonds - Ensemble des pièces humides - Enduit Peinture / Cuisine Mur D Enduit
Description ITGA	Enduit plâtreux blanc en vrac / Peintures multiples
