Rapport de mission de repérage des matériaux et produits contenant de l'amiante avant réalisation de travaux

2 SQUARE P. ALGIS

77360 VAIRES SUR MARNE

RAPPORT N° :	50LAB0503	Laboratoire d'Analyses :	ITGA
Repérage réalisé le :	16/10/2018	Adresse laboratoire :	3 RUE ARMAND HERPIN LACROIX - CS 46537 35065 RENNES CEDEX
Accompagnateur :		Numéro d'accréditation :	1-5967
Par :	Mickaël JULIEN	Organisme d'assurance professionnelle :	AXA France
N° certificat :	CPDI 4129	Adresse assurance :	313 Terrasses de l'Arche 92727 NANTERRE CEDEX
Date d'obtention :	01/01/2017	N° de contrat d'assurance :	10063271004
Organisme certificateur	I.CERT Parc Edonia - Bâtiment G - Rue de la Terre Victoria - 35760 SAINT-GREGOIRE	Date de validité :	31/12/2018

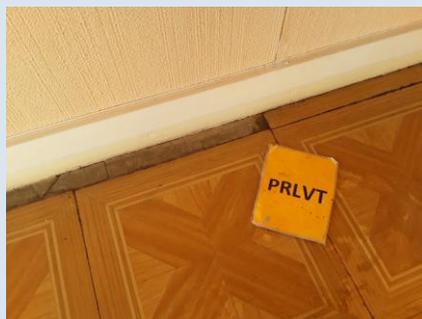
PRELEVEMENT : 50LAB0503P004			
NOM DU CLIENT	NUMERO DU DOSSIER		PIECE OU LOCAL
OPH77	50LAB0503 16/10/2018		Séjour
ELEMENT	DESCRIPTIF DU LABORATOIRE	DATE DE PRELEVEMENT	NOM DE L'OPERATEUR
Dalle de sol	Dalle dure cassante grise	16/10/2018	JULIEN Mickaël
LOCALISATION		RESULTAT	
Sol		Fr1:Amiante détecté (Chrysotile)

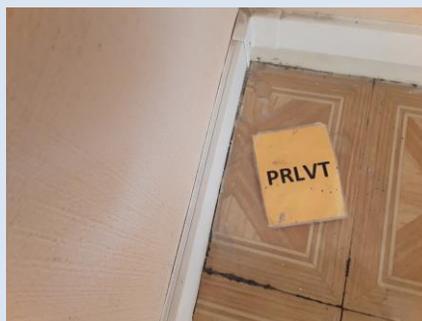
PRELEVEMENT : 50LAB0503P004			
NOM DU CLIENT	NUMERO DU DOSSIER	PIECE OU LOCAL	
OPH77	50LAB0503 16/10/2018	Séjour	
ELEMENT	DESCRIPTIF DU LABORATOIRE	DATE DE PRELEVEMENT	NOM DE L'OPERATEUR
Dalle de sol	Colle bitumineuse noire	16/10/2018	JULIEN Mickaël
LOCALISATION		RESULTAT	
Sol		Fr2:Amiante détecté (Chrysotile)

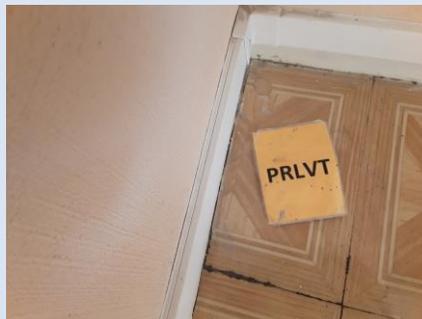
PRELEVEMENT : 50LAB0503P004			
NOM DU CLIENT	NUMERO DU DOSSIER	PIECE OU LOCAL	
OPH77	50LAB0503 16/10/2018	Séjour	
ELEMENT	DESCRIPTIF DU LABORATOIRE	DATE DE PRELEVEMENT	NOM DE L'OPERATEUR
Dalle de sol	Ragréage gris hétérogène	16/10/2018	JULIEN Mickaël
LOCALISATION		RESULTAT	
Sol		Fr3:Amiante non détecté

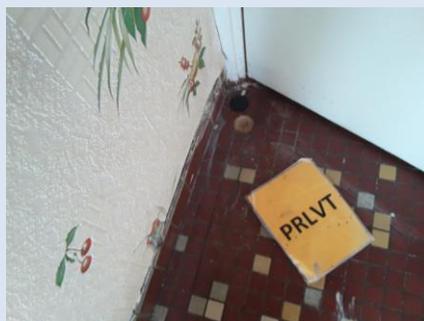
PRELEVEMENT : 50LAB0503P009

NOM DU CLIENT	NUMERO DU DOSSIER	PIECE OU LOCAL	
OPH77	50LAB0503 16/10/2018	WC	
ELEMENT	DESCRIPTIF DU LABORATOIRE	DATE DE PRELEVEMENT	NOM DE L'OPERATEUR
Dalle de sol	Revêtement cassant beige + colle polymère jaune non séparable + colle grise + matériau compact gris hétérogène + joint cassant gris + carrelage	16/10/2018	JULIEN Mickaël
LOCALISATION		RESULTAT	
Sol		Amiante non détecté

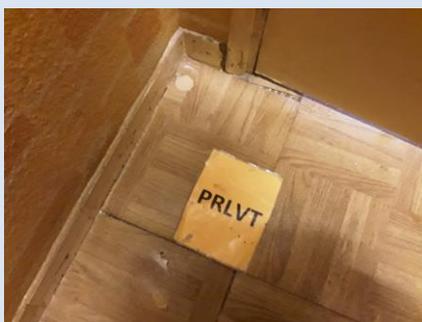
PRELEVEMENT : 50LAB0503P010

NOM DU CLIENT	NUMERO DU DOSSIER	PIECE OU LOCAL	
OPH77	50LAB0503 16/10/2018	Salle de bains	
ELEMENT	DESCRIPTIF DU LABORATOIRE	DATE DE PRELEVEMENT	NOM DE L'OPERATEUR
Dalle de sol	Revêtement cassant bleu + colle polymère incolore avec poussières non séparable + joint cassant gris + carrelage	16/10/2018	JULIEN Mickaël
LOCALISATION		RESULTAT	
Sol		Amiante non détecté

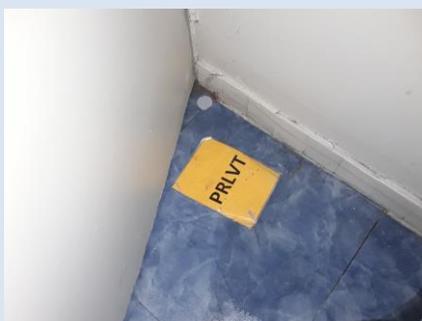
PRELEVEMENT : 50LAB0503P011

NOM DU CLIENT	NUMERO DU DOSSIER	PIECE OU LOCAL	
OPH77	50LAB0503 16/10/2018	Salle de bains	
ELEMENT	DESCRIPTIF DU LABORATOIRE	DATE DE PRELEVEMENT	NOM DE L'OPERATEUR
Enduit béton	Enduit plâtreux blanc en vrac + peinture non séparable	16/10/2018	JULIEN Mickaël
LOCALISATION		RESULTAT	
Mur B		Amiante non détecté

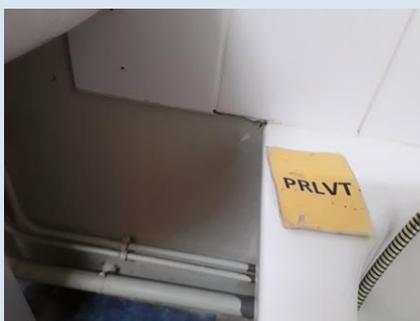
PRELEVEMENT : 50LAB0503P012

NOM DU CLIENT	NUMERO DU DOSSIER	PIECE OU LOCAL	
OPH77	50LAB0503 16/10/2018	Salle de bains	
ELEMENT	DESCRIPTIF DU LABORATOIRE	DATE DE PRELEVEMENT	NOM DE L'OPERATEUR
Enduit béton	Enduit plâtreux blanc en vrac + peinture non séparable	16/10/2018	JULIEN Mickaël
LOCALISATION		RESULTAT	
Plafond		Amiante non détecté

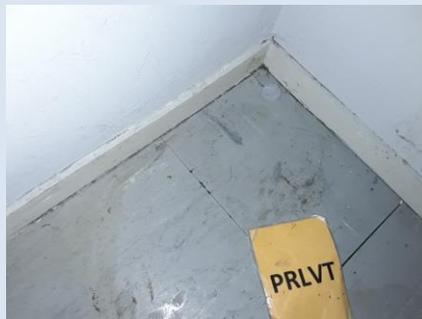
PRELEVEMENT : 50LAB0503P013			
NOM DU CLIENT	NUMERO DU DOSSIER		PIECE OU LOCAL
OPH77	50LAB0503 16/10/2018		Débarras
ELEMENT	DESCRIPTIF DU LABORATOIRE	DATE DE PRELEVEMENT	NOM DE L'OPERATEUR
Dalle de sol	Colle bitumineuse noire + ragréage gris non séparable + sous couche de ragréage blanche non séparable	16/10/2018	JULIEN Mickaël
LOCALISATION		RESULTAT	
Sol		Fr2:Amiante détecté (Chrysotile)

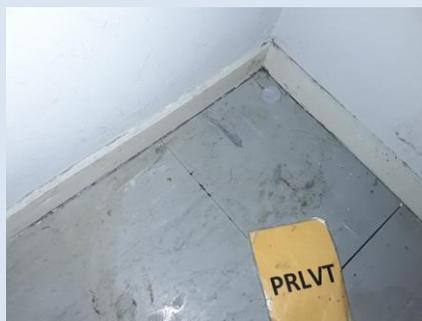
PRELEVEMENT : 50LAB0503P013			
NOM DU CLIENT	NUMERO DU DOSSIER	PIECE OU LOCAL	
OPH77	50LAB0503 16/10/2018	Débarras	
ELEMENT	DESCRIPTIF DU LABORATOIRE	DATE DE PRELEVEMENT	NOM DE L'OPERATEUR
Dalle de sol	Matériau compact gris hétérogène	16/10/2018	JULIEN Mickaël
LOCALISATION		RESULTAT	
Sol		Fr3:Amiante non détecté

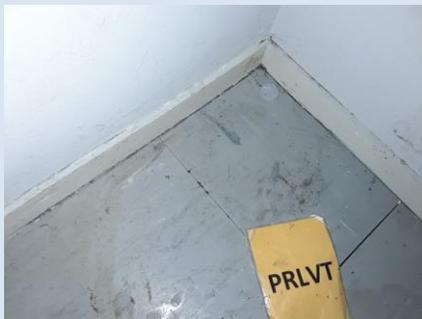
PRELEVEMENT : 50LAB0503P014			
NOM DU CLIENT	NUMERO DU DOSSIER	PIECE OU LOCAL	
OPH77	50LAB0503 16/10/2018	Chambre 2	
ELEMENT	DESCRIPTIF DU LABORATOIRE	DATE DE PRELEVEMENT	NOM DE L'OPERATEUR
Moquette	Colle polymère jaune avec couche en mousse	16/10/2018	JULIEN Mickaël
LOCALISATION		RESULTAT	
Sol		Amiante non détecté
