Rapport de mission de repérage des matériaux et produits contenant de l'amiante avant réalisation de travaux

2 SQUARE P. ALGIS

77360 VAIRES SUR MARNE

RAPPORT N° :	50LAB0503	Laboratoire d'Analyses :	ITGA
Repérage réalisé le :	16/10/2018	Adresse laboratoire :	3 RUE ARMAND HERPIN LACROIX - CS 46537 35065 RENNES CEDEX
Accompagnateur :		Numéro d'accréditation :	1-5967
Par :	Mickaël JULIEN	Organisme d'assurance professionnelle :	AXA France
N° certificat :	CPDI 4129	Adresse assurance :	313 Terrasses de l'Arche 92727 NANTERRE CEDEX
Date d'obtention :	01/01/2017	N° de contrat d'assurance :	10063271004
Organisme certificateur	I.CERT Parc Edonia - Bâtiment G - Rue de la Terre Victoria - 35760 SAINT-GREGOIRE	Date de validité :	31/12/2018

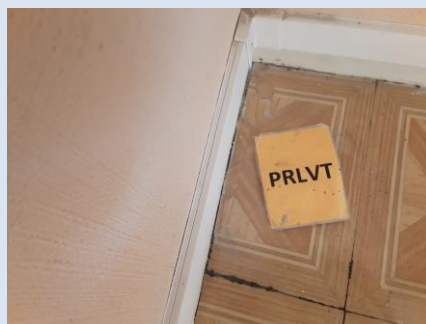
PRELEVEMENT : 50LAB0503P004			
NOM DU CLIENT	NUMERO DU DOSSIER	PIECE OU LOCAL	
OPH77	50LAB0503 16/10/2018	Séjour	
ELEMENT	DESCRIPTIF DU LABORATOIRE	DATE DE PRELEVEMENT	NOM DE L'OPERATEUR
Dalle de sol	Dalle dure cassante grise	16/10/2018	JULIEN Mickaël
LOCALISATION		RESULTAT	
Sol		Fr1:Amiante détecté (Chrysotile)

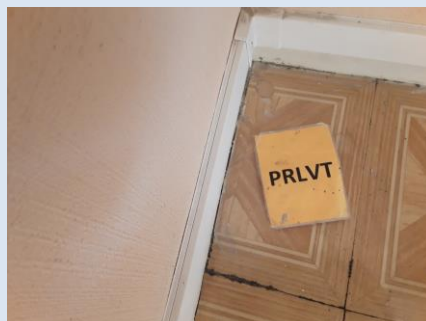
PRELEVEMENT : 50LAB0503P004			
NOM DU CLIENT	NUMERO DU DOSSIER	PIECE OU LOCAL	
OPH77	50LAB0503 16/10/2018	Séjour	
ELEMENT	DESCRIPTIF DU LABORATOIRE	DATE DE PRELEVEMENT	NOM DE L'OPERATEUR
Dalle de sol	Colle bitumineuse noire	16/10/2018	JULIEN Mickaël
LOCALISATION		RESULTAT	
Sol		Fr2:Amiante détecté (Chrysotile)

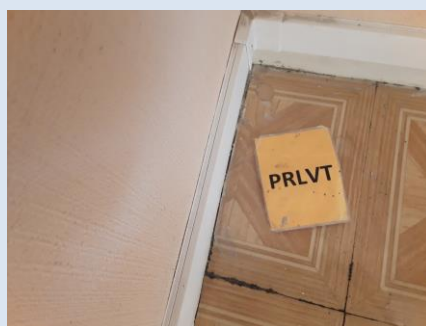
PRELEVEMENT : 50LAB0503P004			
NOM DU CLIENT	NUMERO DU DOSSIER	PIECE OU LOCAL	
OPH77	50LAB0503 16/10/2018	Séjour	
ELEMENT	DESCRIPTIF DU LABORATOIRE	DATE DE PRELEVEMENT	NOM DE L'OPERATEUR
Dalle de sol	Ragréage gris hétérogène	16/10/2018	JULIEN Mickaël
LOCALISATION		RESULTAT	
Sol		Fr3:Amiante non détecté

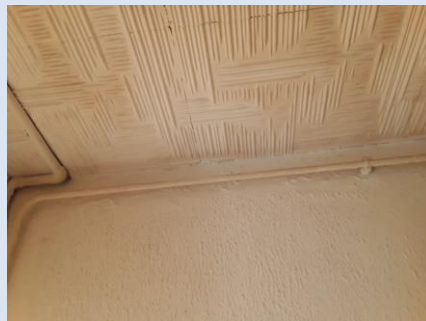
PRELEVEMENT : 50LAB0503P005			
NOM DU CLIENT	NUMERO DU DOSSIER	PIECE OU LOCAL	
OPH77	50LAB0503 16/10/2018	Entrée	
ELEMENT	DESCRIPTIF DU LABORATOIRE	DATE DE PRELEVEMENT	NOM DE L'OPERATEUR
Colle polystyrène	Polystyrène expansé (billes) blanc + peinture	16/10/2018	JULIEN Mickaël
LOCALISATION		RESULTAT	
Plafond		Amiante non détecté

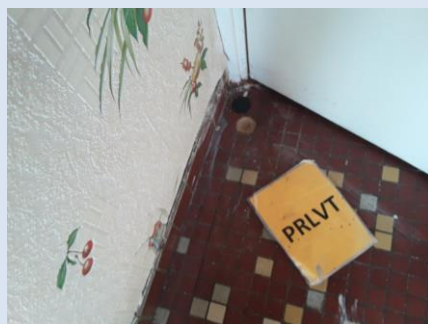
PRELEVEMENT : 50LAB0503P008

NOM DU CLIENT	NUMERO DU DOSSIER	PIECE OU LOCAL	
OPH77	50LAB0503 16/10/2018	Cuisine	
ELEMENT	DESCRIPTIF DU LABORATOIRE	DATE DE PRELEVEMENT	NOM DE L'OPERATEUR
Colle carrelage	Colle grise + matériau compact gris hétérogène + joint cassant gris + carrelage	16/10/2018	JULIEN Mickaël
LOCALISATION		RESULTAT	
Sol		Amiante non détecté

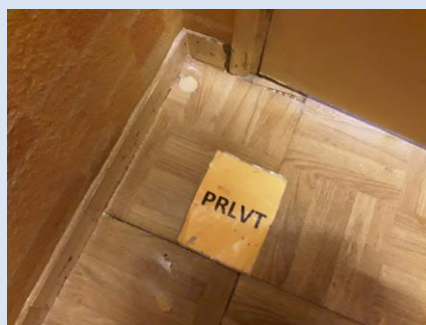
PRELEVEMENT : 50LAB0503P009

NOM DU CLIENT	NUMERO DU DOSSIER	PIECE OU LOCAL	
OPH77	50LAB0503 16/10/2018	WC	
ELEMENT	DESCRIPTIF DU LABORATOIRE	DATE DE PRELEVEMENT	NOM DE L'OPERATEUR
Dalle de sol	Revêtement cassant beige + colle polymère jaune non séparable + colle grise + matériau compact gris hétérogène + joint cassant gris + carrelage	16/10/2018	JULIEN Mickaël
LOCALISATION		RESULTAT	
Sol		Amiante non détecté

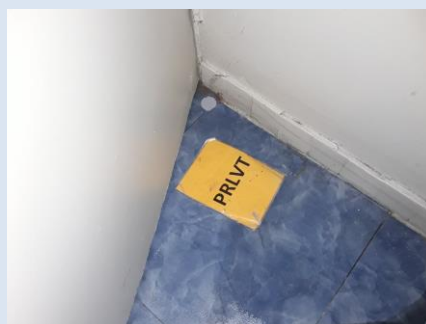
PRELEVEMENT : 50LAB0503P010

NOM DU CLIENT	NUMERO DU DOSSIER	PIECE OU LOCAL	
OPH77	50LAB0503 16/10/2018	Salle de bains	
ELEMENT	DESCRIPTIF DU LABORATOIRE	DATE DE PRELEVEMENT	NOM DE L'OPERATEUR
Dalle de sol	Revêtement cassant bleu + colle polymère incolore avec poussières non séparable + joint cassant gris + carrelage	16/10/2018	JULIEN Mickaël
LOCALISATION		RESULTAT	
Sol		Amiante non détecté

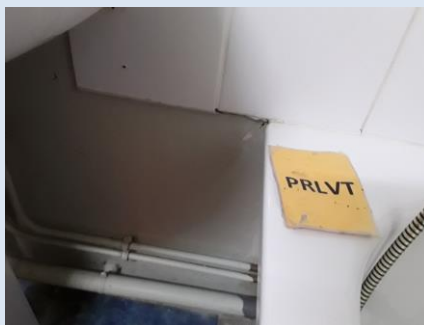
PRELEVEMENT : 50LAB0503P011

NOM DU CLIENT	NUMERO DU DOSSIER	PIECE OU LOCAL	
OPH77	50LAB0503 16/10/2018	Salle de bains	
ELEMENT	DESCRIPTIF DU LABORATOIRE	DATE DE PRELEVEMENT	NOM DE L'OPERATEUR
Enduit béton	Enduit plâtreux blanc en vrac + peinture non séparable	16/10/2018	JULIEN Mickaël
LOCALISATION		RESULTAT	
Mur B		Amiante non détecté

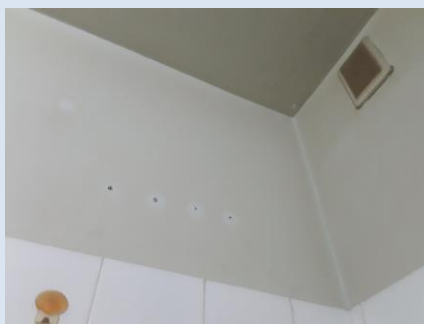
PRELEVEMENT : 50LAB0503P012

NOM DU CLIENT	NUMERO DU DOSSIER	PIECE OU LOCAL	
OPH77	50LAB0503 16/10/2018	Salle de bains	
ELEMENT	DESCRIPTIF DU LABORATOIRE	DATE DE PRELEVEMENT	NOM DE L'OPERATEUR
Enduit béton	Enduit plâtreux blanc en vrac + peinture non séparable	16/10/2018	JULIEN Mickaël
LOCALISATION		RESULTAT	
Plafond		Amiante non détecté

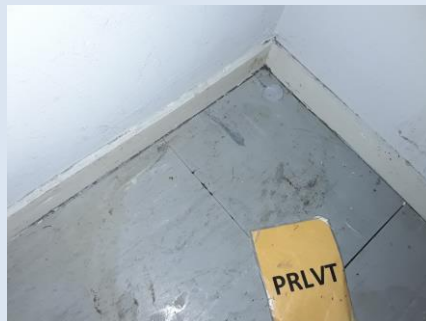
PRELEVEMENT : 50LAB0503P013			
NOM DU CLIENT	NUMERO DU DOSSIER	PIECE OU LOCAL	
OPH77	50LAB0503 16/10/2018	Débarras	
ELEMENT	DESCRIPTIF DU LABORATOIRE	DATE DE PRELEVEMENT	NOM DE L'OPERATEUR
Dalle de sol	Dalle dure cassante grise	16/10/2018	JULIEN Mickaël
LOCALISATION		RESULTAT	
Sol		Fr1:Amiante détecté (Chrysotile)

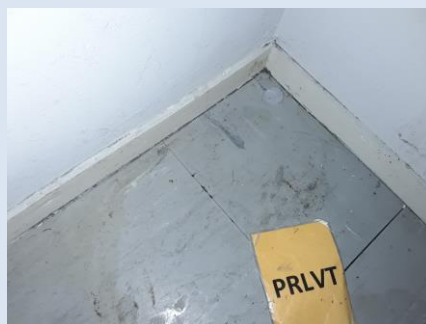
PRELEVEMENT : 50LAB0503P013			
NOM DU CLIENT	NUMERO DU DOSSIER	PIECE OU LOCAL	
OPH77	50LAB0503 16/10/2018	Débarras	
ELEMENT	DESCRIPTIF DU LABORATOIRE	DATE DE PRELEVEMENT	NOM DE L'OPERATEUR
Dalle de sol	Colle bitumineuse noire + ragréage gris non séparable + sous couche de ragréage blanche non séparable	16/10/2018	JULIEN Mickaël
LOCALISATION		RESULTAT	
Sol		Fr2:Amiante détecté (Chrysotile)

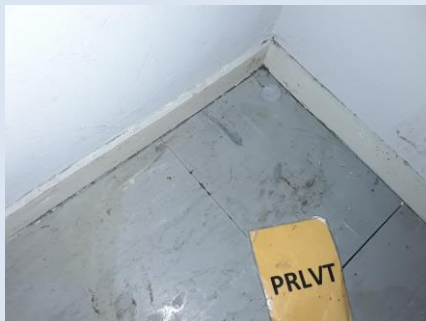
PRELEVEMENT : 50LAB0503P013

NOM DU CLIENT	NUMERO DU DOSSIER	PIECE OU LOCAL	
OPH77	50LAB0503 16/10/2018	Débarras	
ELEMENT	DESCRIPTIF DU LABORATOIRE	DATE DE PRELEVEMENT	NOM DE L'OPERATEUR
Dalle de sol	Matériau compact gris hétérogène	16/10/2018	JULIEN Mickaël
LOCALISATION		RESULTAT	
Sol		Fr3:Amiante non détecté
