## Rapport de mission de repérage des matériaux et produits contenant de l'amiante avant réalisation de travaux

2 SQUARE P. ALGIS LGT 3

77360 VAIRES SUR MARNE

RAPPORT N° :	50LAB0603	Laboratoire d'Analyses :	ITGA
Repérage réalisé le :	18/12/2017	Adresse laboratoire :	3 RUE ARMAND HERPIN LACROIX - CS 46537 35065 RENNES CEDEX
Accompagnateur :		Numéro d'accréditation :	1-5967
Par :	Tristan BRUNOT	Organisme d'assurance professionnelle :	ALLIANZ
N° certificat :	CPDI 3541	Adresse assurance :	Direction Opérations Entreprises 5C Esplanade Charles de Gaulle 33081 BORDEAUX CEDEX
Date d'obtention :	27/12/2017	N° de contrat d'assurance :	55897385
Organisme certificateur	I.CERT PARC EDONIA - BAT G - RUE DE LA TERRE VICTORIA - 35760 SAINT GREGOIRE	Date de validité :	31/12/2017

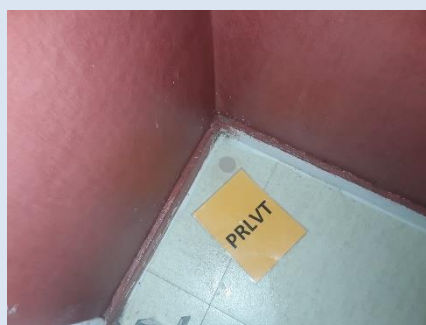
PRELEVEMENT : 50LAB0603P001			
NOM DU CLIENT	NUMERO DU DOSSIER		PIECE OU LOCAL
OPH77	50LAB0603 18/12/2017		Entrée
ELEMENT	DESCRIPTIF DU LABORATOIRE	DATE DE PRELEVEMENT	NOM DE L'OPERATEUR
Dalle de sol	Revêtement souple beige + ragréage rose	18/12/2017	BRUNOT Tristan
LOCALISATION		RESULTAT	
Sol		Fr1:Amiante non détecté

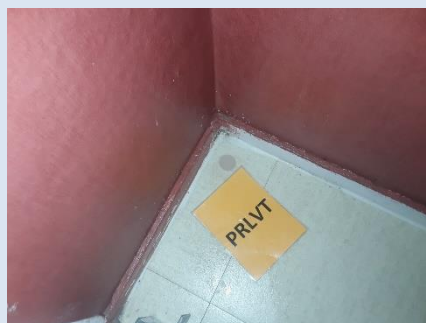
PRELEVEMENT : 50LAB0603P001			
NOM DU CLIENT	NUMERO DU DOSSIER		PIECE OU LOCAL
OPH77	50LAB0603 18/12/2017		Entrée
ELEMENT	DESCRIPTIF DU LABORATOIRE	DATE DE PRELEVEMENT	NOM DE L'OPERATEUR
Dalle de sol	Colle polymère jaune non séparable + dalle dure cassante beige + colle polymère jaune non séparable	18/12/2017	BRUNOT Tristan
LOCALISATION		RESULTAT	
Sol		Fr2:Amiante non détecté

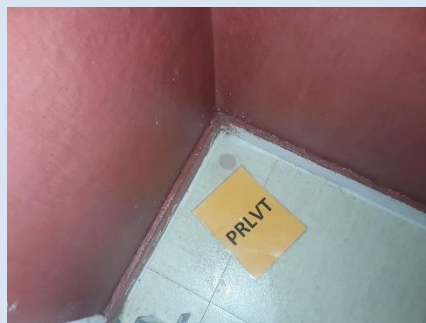
PRELEVEMENT : 50LAB0603P001			
NOM DU CLIENT	NUMERO DU DOSSIER	PIECE OU LOCAL	
OPH77	50LAB0603 18/12/2017	Entrée	
ELEMENT	DESCRIPTIF DU LABORATOIRE	DATE DE PRELEVEMENT	NOM DE L'OPERATEUR
Dalle de sol	Colle bitumineuse noire + ragréage gris non séparable + sous couche de ragréage blanche en faible quantité non séparable + matériau gris en faible quantité hétérogène non séparable	18/12/2017	BRUNOT Tristan
LOCALISATION		RESULTAT	
Sol		Fr3:Amiante détecté (Chrysotile)

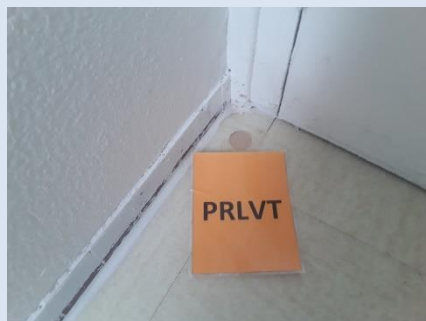
PRELEVEMENT : 50LAB0603P002			
NOM DU CLIENT	NUMERO DU DOSSIER	PIECE OU LOCAL	
OPH77	50LAB0603 18/12/2017	Salle de bains	
ELEMENT	DESCRIPTIF DU LABORATOIRE	DATE DE PRELEVEMENT	NOM DE L'OPERATEUR
Dalle de sol	Revêtement souple beige + colle polymère jaune non séparable + carrelage + joint cassant gris	18/12/2017	BRUNOT Tristan
LOCALISATION		RESULTAT	
Sol		Amiante non détecté

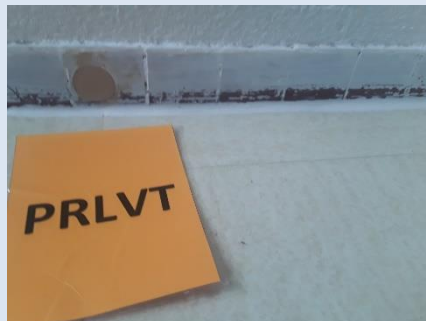
PRELEVEMENT : 50LAB0603P003			
NOM DU CLIENT	NUMERO DU DOSSIER		PIECE OU LOCAL
OPH77	50LAB0603 18/12/2017		Salle de bains
ELEMENT	DESCRIPTIF DU LABORATOIRE	DATE DE PRELEVEMENT	NOM DE L'OPERATEUR
Plinthes	Colle grise	18/12/2017	BRUNOT Tristan
LOCALISATION		RESULTAT	
Mur A		Fr1:Amiante détecté (Chrysotile)

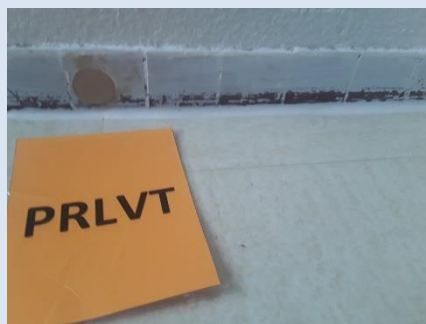
PRELEVEMENT : 50LAB0603P003			
NOM DU CLIENT	NUMERO DU DOSSIER		PIECE OU LOCAL
OPH77	50LAB0603 18/12/2017		Salle de bains
ELEMENT	DESCRIPTIF DU LABORATOIRE	DATE DE PRELEVEMENT	NOM DE L'OPERATEUR
Plinthes	Carrelage	18/12/2017	BRUNOT Tristan
LOCALISATION		RESULTAT	
Mur A		Fr2:Amiante non détecté

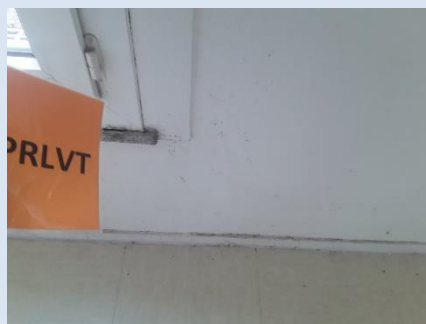
PRELEVEMENT : 50LAB0603P004			
NOM DU CLIENT	NUMERO DU DOSSIER	PIECE OU LOCAL	
OPH77	50LAB0603 18/12/2017	Séjour	
ELEMENT	DESCRIPTIF DU LABORATOIRE	DATE DE PRELEVEMENT	NOM DE L'OPERATEUR
Enduit béton	Enduit plâtreux blanc en vrac non séparable + toile fibreuse blanche non séparable + peinture non séparable	18/12/2017	BRUNIoT Tristan
LOCALISATION		RESULTAT	
Mur B		Amiante non détecté

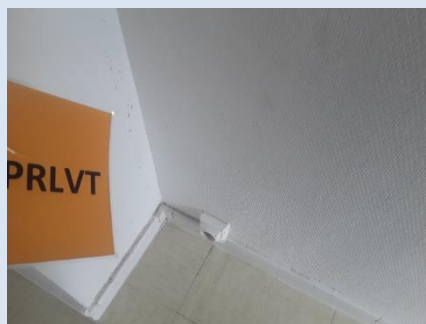
PRELEVEMENT : 50LAB0603P005			
NOM DU CLIENT	NUMERO DU DOSSIER	PIECE OU LOCAL	
OPH77	50LAB0603 18/12/2017	Séjour	
ELEMENT	DESCRIPTIF DU LABORATOIRE	DATE DE PRELEVEMENT	NOM DE L'OPERATEUR
Enduit	Enduit beige en vrac non séparable + peinture non séparable	18/12/2017	BRUNIoT Tristan
LOCALISATION		RESULTAT	
Mur A		Amiante non détecté

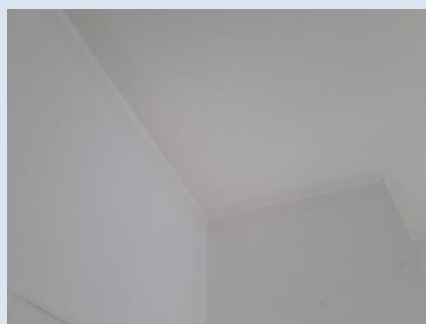
PRELEVEMENT : 50LAB0603P006			
NOM DU CLIENT	NUMERO DU DOSSIER		PIECE OU LOCAL
OPH77	50LAB0603 18/12/2017		Séjour
ELEMENT	DESCRIPTIF DU LABORATOIRE	DATE DE PRELEVEMENT	NOM DE L'OPERATEUR
Enduit béton	Enduit plâtreux blanc en vrac non séparable + peintures multiples non séparable	18/12/2017	BRUNOT Tristan
LOCALISATION		RESULTAT	
Plafond		Amiante non détecté

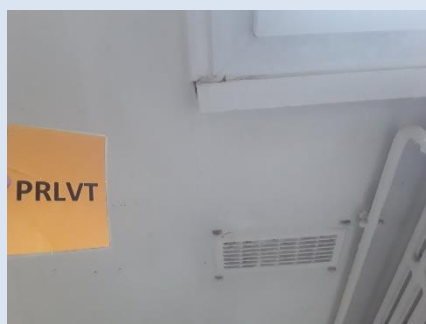
PRELEVEMENT : 50LAB0603P007			
NOM DU CLIENT	NUMERO DU DOSSIER		PIECE OU LOCAL
OPH77	50LAB0603 18/12/2017		Cuisine
ELEMENT	DESCRIPTIF DU LABORATOIRE	DATE DE PRELEVEMENT	NOM DE L'OPERATEUR
Enduit béton	Enduit beige en vrac non séparable + peintures multiples non séparable	18/12/2017	BRUNOT Tristan
LOCALISATION		RESULTAT	
Mur D		Amiante non détecté

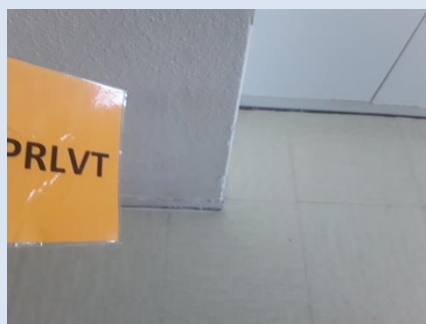
PRELEVEMENT : 50LAB0603P008			
NOM DU CLIENT	NUMERO DU DOSSIER		PIECE OU LOCAL
OPH77	50LAB0603 18/12/2017		Cuisine
ELEMENT	DESCRIPTIF DU LABORATOIRE	DATE DE PRELEVEMENT	NOM DE L'OPERATEUR
Enduit	Enduit beige en vrac non séparable + peintures multiples non séparable	18/12/2017	BRUNOT Tristan
LOCALISATION		RESULTAT	
Mur A		Amiante non détecté

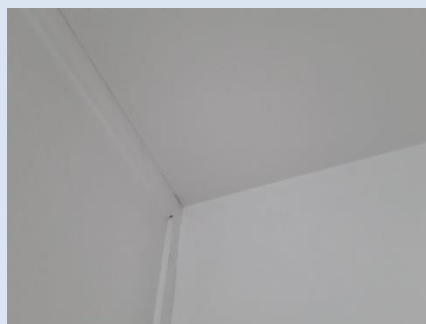
PRELEVEMENT : 50LAB0603P009			
NOM DU CLIENT	NUMERO DU DOSSIER		PIECE OU LOCAL
OPH77	50LAB0603 18/12/2017		Cuisine
ELEMENT	DESCRIPTIF DU LABORATOIRE	DATE DE PRELEVEMENT	NOM DE L'OPERATEUR
Enduit béton	Enduit plâtreux blanc en vrac non séparable + peintures multiples non séparable	18/12/2017	BRUNOT Tristan
LOCALISATION		RESULTAT	
Plafond		Amiante non détecté

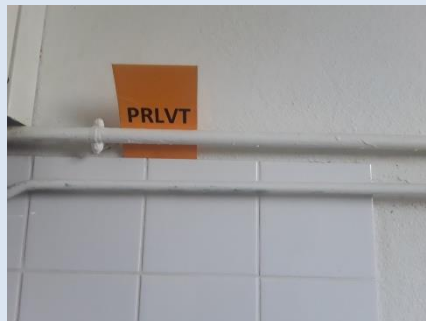
PRELEVEMENT : 50LAB0603P010			
NOM DU CLIENT	NUMERO DU DOSSIER		PIECE OU LOCAL
OPH77	50LAB0603 18/12/2017		Cuisine
ELEMENT	DESCRIPTIF DU LABORATOIRE	DATE DE PRELEVEMENT	NOM DE L'OPERATEUR
Peinture	Peintures multiples en vrac	18/12/2017	BRUNOT Tristan
LOCALISATION		RESULTAT	
Canalisation		Amiante non détecté
