Rapport de repérage des matériaux et produits contenant de l'amiante avant réalisation de travaux dans un immeuble bâti

1
3 SQUARE P. ALGIS
77360 VAIRES SUR MARNE

Date du rapport : 28/09/2020

50LAC0401 28/09/2020 - 15:21

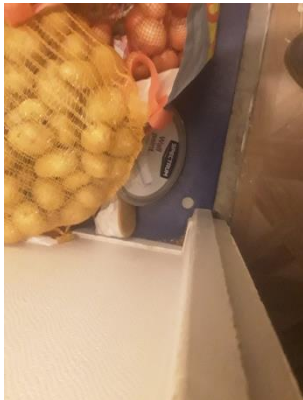
Identification : P007 (Fr3)
Pièce et étage : Placard R+4
Localisation : Sol
Parties d'ouvrages ou de composants : Revêtements de sols (Dalles de sol)
Descriptif Laboratoire : Colle bitumineuse noire non séparable + ragréage gris en vrac hétérogène + couche blanche non séparable
Résultat (justification) : Amiante détecté (RESULTAT ANALYSE)
