Rapport de mission de repérage des matériaux et produits contenant de l'amiante avant réalisation de travaux

3 SQUARE P. ALGIS LGT 3

77360 VAIRES SUR MARNE

RAPPORT N° :	50LAC0403	Laboratoire d'Analyses :	ITGA
Repérage réalisé le :	22/11/2017	Adresse laboratoire :	3 RUE ARMAND HERPIN LACROIX - CS 46537 35065 RENNES CEDEX
Accompagnateur :		Numéro d'accréditation :	1-5967
Par :	Mickaël JULIEN	Organisme d'assurance professionnelle :	ALLIANZ
N° certificat :	CPDI 4129	Adresse assurance :	Direction Opérations Entreprises 5C Esplanade Charles de Gaulle 33081 BORDEAUX CEDEX
Date d'obtention :	01/01/2017	N° de contrat d'assurance :	55897385
Organisme certificateur	I.CERT Parc Edonia - Bâtiment G - Rue de la Terre Victoria - 35760 SAINT-GREGOIRE	Date de validité :	31/12/2017

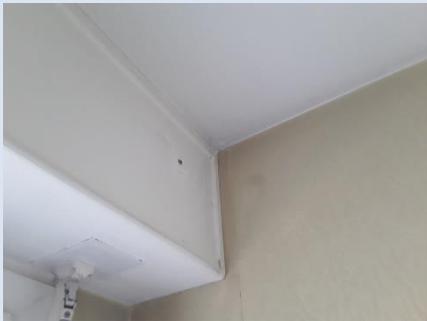
PRELEVEMENT : 50LAC0403P001			
NOM DU CLIENT	NUMERO DU DOSSIER		PIECE OU LOCAL
OPH77	50LAC0403 22/11/2017		Chambre 1
ELEMENT	DESCRIPTIF DU LABORATOIRE	DATE DE PRELEVEMENT	NOM DE L'OPERATEUR
Enduit béton	Enduit plâtreux blanc en vrac + peinture non séparable	22/11/2017	JULIEN Mickaël
LOCALISATION		RESULTAT	
Plafond		Amiante non détecté	
EMPLACEMENT

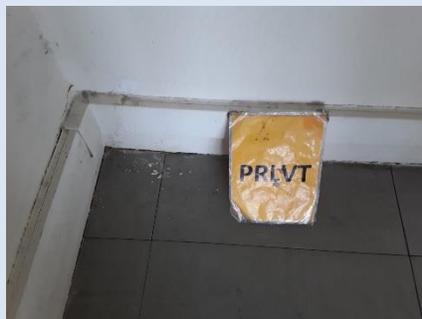
PRELEVEMENT : 50LAC0403P002			
NOM DU CLIENT	NUMERO DU DOSSIER	PIECE OU LOCAL	
OPH77	50LAC0403 22/11/2017	Séjour	
ELEMENT	DESCRIPTIF DU LABORATOIRE	DATE DE PRELEVEMENT	NOM DE L'OPERATEUR
Enduit	Enduit gris en vrac + peinture non séparable	22/11/2017	JULIEN Mickaël
LOCALISATION		RESULTAT	
Mur C		Amiante non détecté

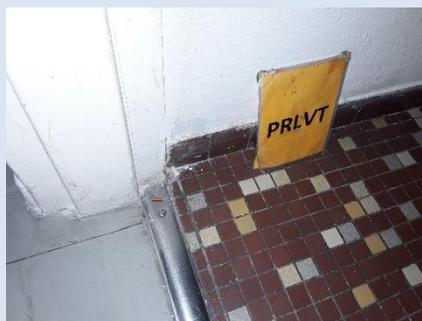
PRELEVEMENT : 50LAC0403P004			
NOM DU CLIENT	NUMERO DU DOSSIER	PIECE OU LOCAL	
OPH77	50LAC0403 22/11/2017	WC	
ELEMENT	DESCRIPTIF DU LABORATOIRE	DATE DE PRELEVEMENT	NOM DE L'OPERATEUR
Enduit	Matériau gris en vrac non séparable + enduit plâtreux blanc en vrac + peinture non séparable + papier non séparable	22/11/2017	JULIEN Mickaël
LOCALISATION		RESULTAT	
Mur A		Amiante non détecté

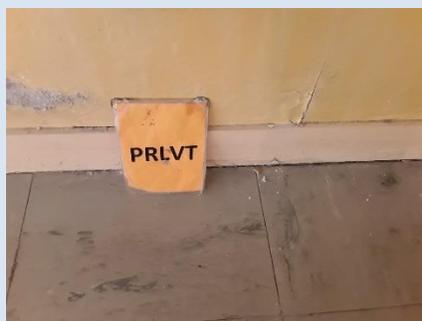
PRELEVEMENT : 50LAC0403P005			
NOM DU CLIENT	NUMERO DU DOSSIER	PIECE OU LOCAL	
OPH77	50LAC0403 22/11/2017	Chambre 2	
ELEMENT	DESCRIPTIF DU LABORATOIRE	DATE DE PRELEVEMENT	NOM DE L'OPERATEUR
Enduit béton	Enduit gris en vrac + enduit plâtreux blanc en vrac non séparable + peinture non séparable	22/11/2017	JULIEN Mickaël
LOCALISATION		RESULTAT	
Mur B		Amiante non détecté

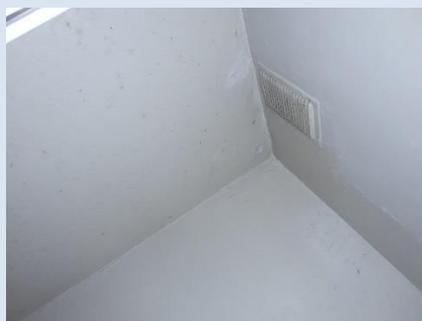
PRELEVEMENT : 50LAC0403P006			
NOM DU CLIENT	NUMERO DU DOSSIER	PIECE OU LOCAL	
OPH77	50LAC0403 22/11/2017	Salle de bains	
ELEMENT	DESCRIPTIF DU LABORATOIRE	DATE DE PRELEVEMENT	NOM DE L'OPERATEUR
Enduit béton	Enduit plâtreux blanc en vrac + peinture non séparable	22/11/2017	JULIEN Mickaël
LOCALISATION		RESULTAT	
Plafond		Amiante non détecté

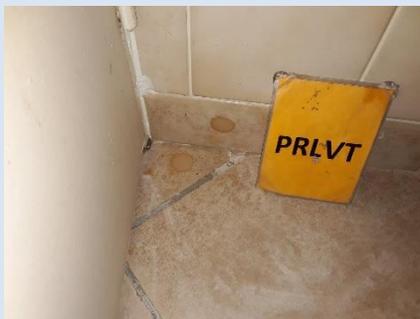
PRELEVEMENT : 50LAC0403P008

NOM DU CLIENT	NUMERO DU DOSSIER	PIECE OU LOCAL	
OPH77	50LAC0403 22/11/2017	Salle de bains	
ELEMENT	DESCRIPTIF DU LABORATOIRE	DATE DE PRELEVEMENT	NOM DE L'OPERATEUR
Plinthes	Colle grise + carrelage	22/11/2017	JULIEN Mickaël
LOCALISATION		RESULTAT	
Mur A		Amiante non détecté

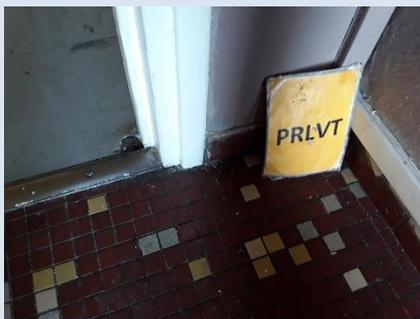
PRELEVEMENT : 50LAC0403P009

NOM DU CLIENT	NUMERO DU DOSSIER	PIECE OU LOCAL	
OPH77	50LAC0403 22/11/2017	Cuisine	
ELEMENT	DESCRIPTIF DU LABORATOIRE	DATE DE PRELEVEMENT	NOM DE L'OPERATEUR
Enduit	Enduit gris en vrac + enduit plâtreux blanc non séparable + peinture non séparable	22/11/2017	JULIEN Mickaël
LOCALISATION		RESULTAT	
Mur F		Amiante non détecté

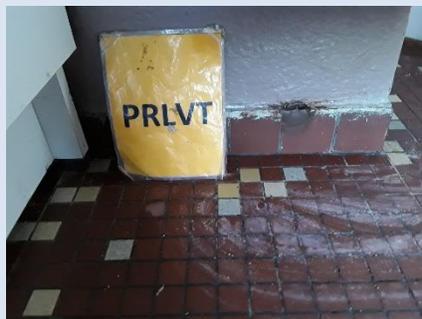
PRELEVEMENT : 50LAC0403P010			
NOM DU CLIENT	NUMERO DU DOSSIER		PIECE OU LOCAL
OPH77	50LAC0403 22/11/2017		Cuisine
ELEMENT	DESCRIPTIF DU LABORATOIRE	DATE DE PRELEVEMENT	NOM DE L'OPERATEUR
Plinthes	Colle grise en vrac	22/11/2017	JULIEN Mickaël
LOCALISATION		RESULTAT	
Mur F		Fr1:Amiante détecté (Chrysotile)

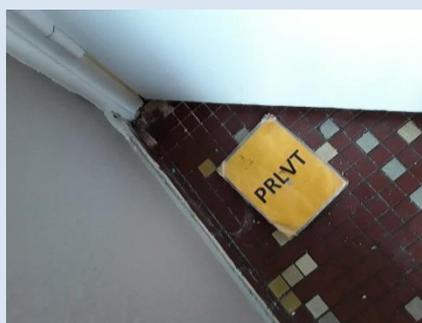
PRELEVEMENT : 50LAC0403P011			
NOM DU CLIENT	NUMERO DU DOSSIER		PIECE OU LOCAL
OPH77	50LAC0403 22/11/2017		Cuisine
ELEMENT	DESCRIPTIF DU LABORATOIRE	DATE DE PRELEVEMENT	NOM DE L'OPERATEUR
Carrelage	Colle grise en vrac + carrelage	22/11/2017	JULIEN Mickaël
LOCALISATION		RESULTAT	
Sol		Amiante non détecté
