Rapport de repérage des matériaux et produits contenant de l'amiante avant réalisation de travaux dans un immeuble bâti

4
3 SQUARE P. ALGIS
77360 VAIRES SUR MARNE

Date du rapport : 27/08/2020

50LAC0604 27/08/2020 - 02:58

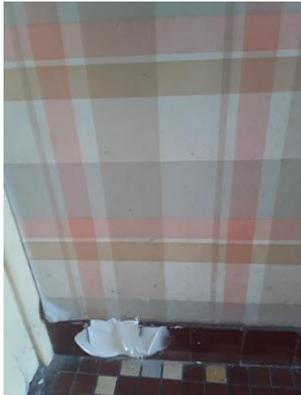
Identification : P001 (Fr1)
Pièce et étage : Cuisine R+6
Localisation : Mur B
Parties d'ouvrages ou de composants : Revêtements de murs, poteaux, cloisons, gaines, coffres (Colle plinthe)
Descriptif Laboratoire : Carrelage
Résultat (justification) : Amiante non détectée (RESULTAT ANALYSE)

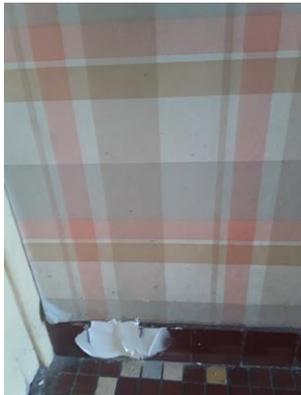
Identification : P001 (Fr2)
Pièce et étage : Cuisine R+6
Localisation : Mur B
Parties d'ouvrages ou de composants : Revêtements de murs, poteaux, cloisons, gaines, coffres (Colle plinthe)
Descriptif Laboratoire : Colle grise
Résultat (justification) : Amiante non détectée (RESULTAT ANALYSE)

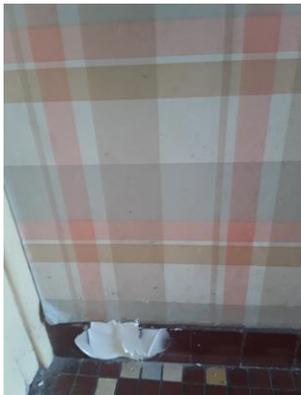
Identification : P001 (Fr3)
Pièce et étage : Cuisine R+6
Localisation : Mur B
Parties d'ouvrages ou de composants : Revêtements de murs, poteaux, cloisons, gaines, coffres (Colle plinthe)
Descriptif Laboratoire : Couche beige
Résultat (justification) : Amiante non détectée (RESULTAT ANALYSE)

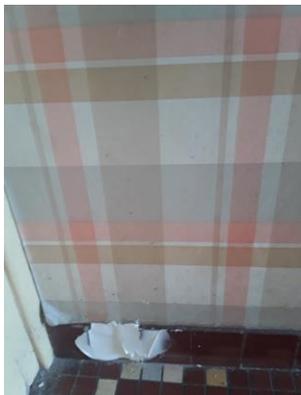
Identification : P001 (Fr4)
Pièce et étage : Cuisine R+6
Localisation : Mur B
Parties d'ouvrages ou de composants : Revêtements de murs, poteaux, cloisons, gaines, coffres (Colle plinthe)
Descriptif Laboratoire : Peinture
Résultat (justification) : Amiante non détectée (RESULTAT ANALYSE)

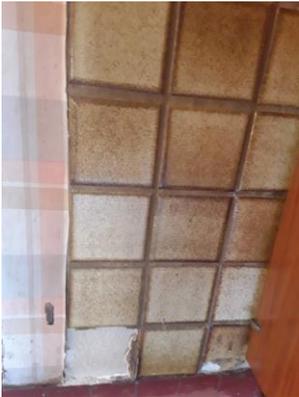
Identification : P002 (Fr1)
Pièce et étage : Cuisine R+6
Localisation : Mur C
Parties d'ouvrages ou de composants : Revêtements de murs, poteaux, cloisons, gaines, coffres (Colles et joints de carrelage ou de faïence)
Descriptif Laboratoire : Carrelage
Résultat (justification) : Amiante non détectée (RESULTAT ANALYSE)

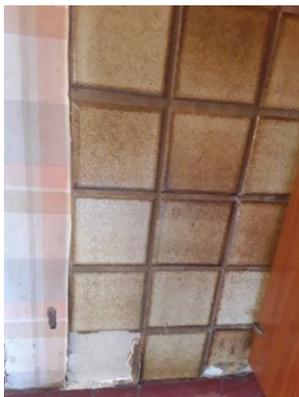
Identification : P002 (Fr2)
Pièce et étage : Cuisine R+6
Localisation : Mur C
Parties d'ouvrages ou de composants : Revêtements de murs, poteaux, cloisons, gaines, coffres (Colles et joints de carrelage ou de faïence)
Descriptif Laboratoire : Peintures multiples non séparable + colle beige + couche plâtrée blanche non séparable
Résultat (justification) : Amiante non détectée (RESULTAT ANALYSE)

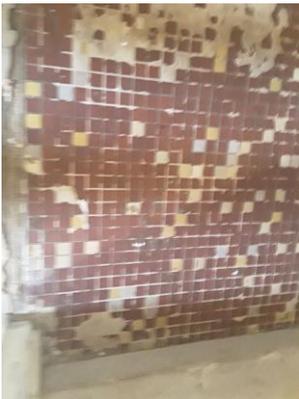
Identification : P003
Pièce et étage : WC R+6
Localisation : Sol
Parties d'ouvrages ou de composants : Revêtements de sols (Colles et joints de carrelage)
Descriptif Laboratoire : Peinture en faible quantité non séparable + matériau compact beige
Résultat (justification) : Amiante non détectée (RESULTAT ANALYSE)

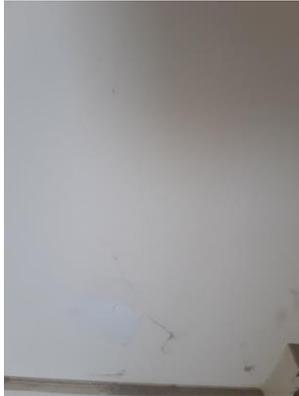
Identification : P004
Pièce et étage : Séjour R+6
Localisation : Mur B
Parties d'ouvrages ou de composants : Murs et cloisons maçonnés (Enduits à base de plâtre projetés, lissés ou talochés)
Descriptif Laboratoire : Peinture + enduit plâtreux blanc en vrac non séparable + matériau gris en vrac non séparable
Résultat (justification) : Amiante non détectée (RESULTAT ANALYSE)

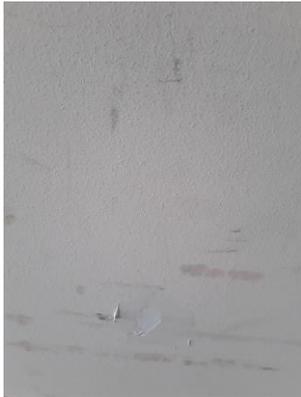
Identification : P005
Pièce et étage : Séjour R+6
Localisation : Mur A
Parties d'ouvrages ou de composants : Murs et cloisons maçonnés (Enduits à base de plâtre projetés, lissés ou talochés)
Descriptif Laboratoire : Peinture + enduit plâtreux blanc en vrac non séparable
Résultat (justification) : Amiante non détectée (RESULTAT ANALYSE)

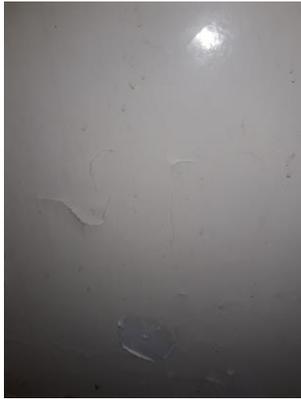
Identification : P008
Pièce et étage : Salle de bains R+6
Localisation : Mur F
Parties d'ouvrages ou de composants : Murs et cloisons maçonnés (Enduits à base de plâtre projetés, lissés ou talochés)
Descriptif Laboratoire : Peinture + enduit plâtreux blanc en vrac non séparable + matériau beige en vrac non séparable
Résultat (justification) : Amiante non détectée (RESULTAT ANALYSE)

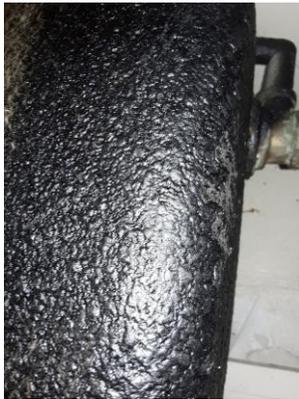
Identification : P013

Pièce et étage : Cuisine R+6

Localisation : Sous évier

Parties d'ouvrages ou de composants : Portes de placard, baignoires et éviers métalliques (Plaques souples bitumineuses antivibratiles)

Descriptif Laboratoire : Matériau bitumineux noir en faible quantité

Résultat (justification) : Amiante détecté (RESULTAT ANALYSE)
