Rapport de mission de repérage des matériaux et produits contenant de l'amiante avant réalisation de travaux

4 SQUARE P. ALGIS

77360 VAIRES SUR MARNE

RAPPORT N° :	50LAD0503	Laboratoire d'Analyses :	ITGA
Repérage réalisé le :	09/05/2018	Adresse laboratoire :	3 RUE ARMAND HERPIN LACROIX - CS 46537 35065 RENNES CEDEX
Accompagnateur :		Numéro d'accréditation :	1-5967
Par :	Mickaël JULIEN	Organisme d'assurance professionnelle :	AXA France
N° certificat :	CPDI 4129	Adresse assurance :	313 Terrasses de l'Arche 92727 NANTERRE CEDEX
Date d'obtention :	01/01/2017	N° de contrat d'assurance :	10063271004
Organisme certificateur	I.CERT Parc Edonia - Bâtiment G - Rue de la Terre Victoria - 35760 SAINT-GREGOIRE	Date de validité :	31/12/2018

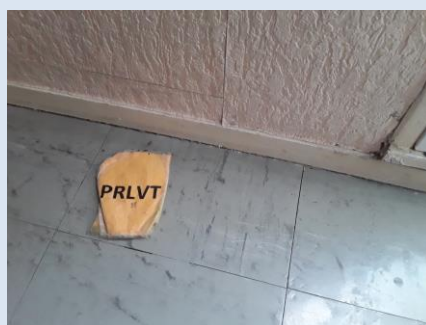
PRELEVEMENT : 50LAD0503P001			
NOM DU CLIENT	NUMERO DU DOSSIER	PIECE OU LOCAL	
OPH77	50LAD0503 09/05/2018	Chambre 1	
ELEMENT	DESCRIPTIF DU LABORATOIRE	DATE DE PRELEVEMENT	NOM DE L'OPERATEUR
Enduit	Enduit beige en vrac + peinture non séparable	09/05/2018	JULIEN Mickaël
LOCALISATION		RESULTAT	
Mur B		Amiante non détecté

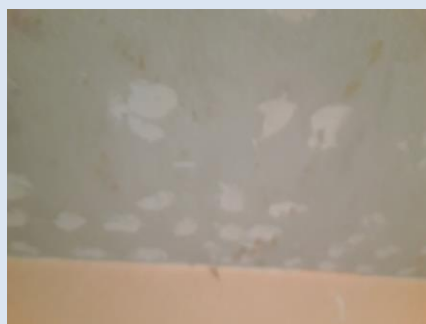
PRELEVEMENT : 50LAD0503P003

NOM DU CLIENT	NUMERO DU DOSSIER	PIECE OU LOCAL	
OPH77	50LAD0503 09/05/2018	Chambre 2	
ELEMENT	DESCRIPTIF DU LABORATOIRE	DATE DE PRELEVEMENT	NOM DE L'OPERATEUR
Enduit béton	Enduit plâtreux blanc en vrac + peinture non séparable	09/05/2018	JULIEN Mickaël
LOCALISATION		RESULTAT	
Plafond		Amiante non détecté

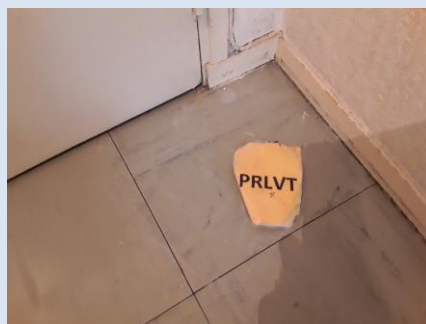
PRELEVEMENT : 50LAD0503P004

NOM DU CLIENT	NUMERO DU DOSSIER	PIECE OU LOCAL	
OPH77	50LAD0503 09/05/2018	Couloir	
ELEMENT	DESCRIPTIF DU LABORATOIRE	DATE DE PRELEVEMENT	NOM DE L'OPERATEUR
Dalle de sol	Dalle dure cassante verte	09/05/2018	JULIEN Mickaël
LOCALISATION		RESULTAT	
Sol		Fr1:Amiante détecté (Chrysotile)

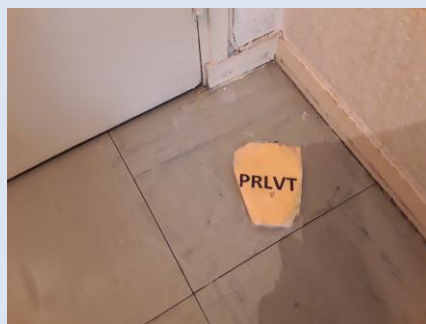
PRELEVEMENT : 50LAD0503P004			
NOM DU CLIENT	NUMERO DU DOSSIER	PIECE OU LOCAL	
OPH77	50LAD0503 09/05/2018	Couloir	
ELEMENT	DESCRIPTIF DU LABORATOIRE	DATE DE PRELEVEMENT	NOM DE L'OPERATEUR
Dalle de sol	Colle polymère jaune non séparable + ragréage gris non séparable + matériau compact gris hétérogène	09/05/2018	JULIEN Mickaël
LOCALISATION		RESULTAT	
Sol		Fr2:Amiante non détecté

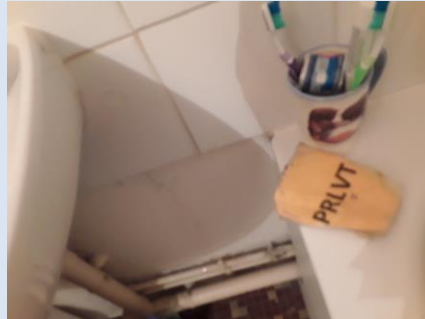
PRELEVEMENT : 50LAD0503P006			
NOM DU CLIENT	NUMERO DU DOSSIER		PIECE OU LOCAL
OPH77	50LAD0503 09/05/2018		Salle de bains
ELEMENT	DESCRIPTIF DU LABORATOIRE	DATE DE PRELEVEMENT	NOM DE L'OPERATEUR
Faïence 1	Colle grise + carrelage	09/05/2018	JULIEN Mickaël
LOCALISATION		RESULTAT	
Mur B		Amiante non détecté

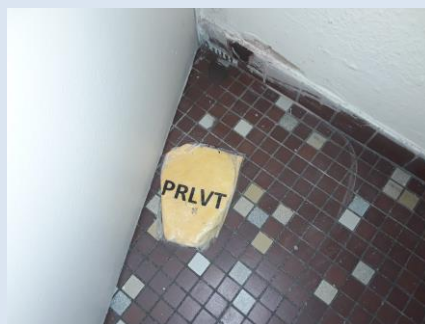
PRELEVEMENT : 50LAD0503P007			
NOM DU CLIENT	NUMERO DU DOSSIER		PIECE OU LOCAL
OPH77	50LAD0503 09/05/2018		Salle de bains
ELEMENT	DESCRIPTIF DU LABORATOIRE	DATE DE PRELEVEMENT	NOM DE L'OPERATEUR
Carrelage	Colle grise + joint cassant gris + carrelage	09/05/2018	JULIEN Mickaël
LOCALISATION		RESULTAT	
Sol		Amiante non détecté

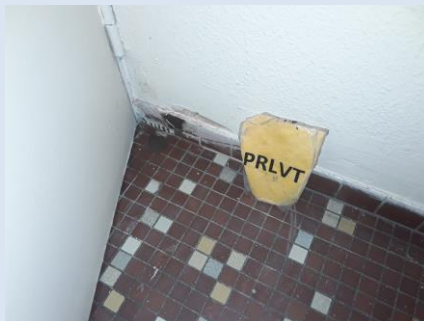
PRELEVEMENT : 50LAD0503P008

NOM DU CLIENT	NUMERO DU DOSSIER	PIECE OU LOCAL	
OPH77	50LAD0503 09/05/2018	Salle de bains	
ELEMENT	DESCRIPTIF DU LABORATOIRE	DATE DE PRELEVEMENT	NOM DE L'OPERATEUR
Plinthes	Colle beige + peinture non séparable	09/05/2018	JULIEN Mickaël
LOCALISATION		RESULTAT	
Mur A		Fr1:Amiante détecté (Chrysotile)

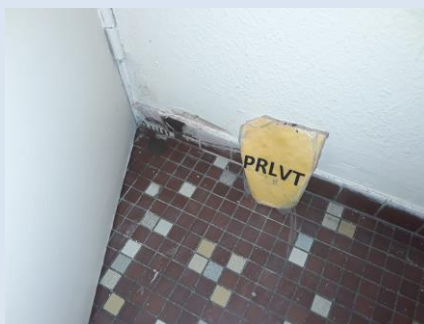
NOM DU CLIENT	NUMERO DU DOSSIER	PIECE OU LOCAL	
OPH77	50LAD0503 09/05/2018	Salle de bains	
ELEMENT	DESCRIPTIF DU LABORATOIRE	DATE DE PRELEVEMENT	NOM DE L'OPERATEUR
Plinthes	Carrelage	09/05/2018	JULIEN Mickaël
LOCALISATION		RESULTAT	
Mur A		Fr2:Amiante non détecté

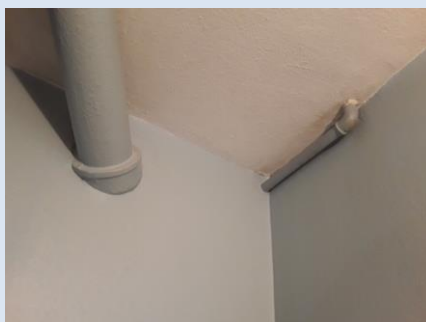
PRELEVEMENT : 50LAD0503P010			
NOM DU CLIENT	NUMERO DU DOSSIER	PIECE OU LOCAL	
OPH77	50LAD0503 09/05/2018	WC	
ELEMENT	DESCRIPTIF DU LABORATOIRE	DATE DE PRELEVEMENT	NOM DE L'OPERATEUR
Enduit béton	Enduit plâtreux blanc en vrac + peinture non séparable	09/05/2018	JULIEN Mickaël
LOCALISATION		RESULTAT	
Plafond		Amiante non détecté

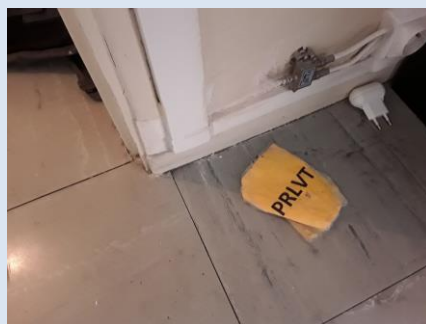
PRELEVEMENT : 50LAD0503P011

NOM DU CLIENT	NUMERO DU DOSSIER	PIECE OU LOCAL	
OPH77	50LAD0503 09/05/2018	Séjour	
ELEMENT	DESCRIPTIF DU LABORATOIRE	DATE DE PRELEVEMENT	NOM DE L'OPERATEUR
Enduit béton	Enduit plâtreux blanc en vrac + peinture non séparable + matériau beige en vrac non séparable	09/05/2018	JULIEN Mickaël
LOCALISATION		RESULTAT	
Mur D		Amiante non détecté

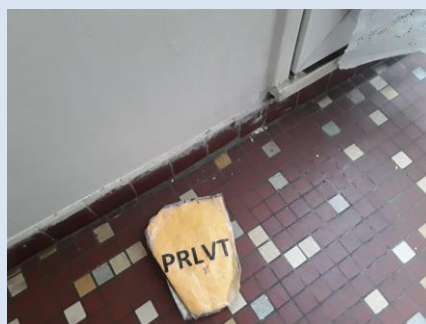
PRELEVEMENT : 50LAD0503P013

NOM DU CLIENT	NUMERO DU DOSSIER	PIECE OU LOCAL	
OPH77	50LAD0503 09/05/2018	Cuisine	
ELEMENT	DESCRIPTIF DU LABORATOIRE	DATE DE PRELEVEMENT	NOM DE L'OPERATEUR
Enduit	Enduit plâtreux blanc en vrac + peinture non séparable	09/05/2018	JULIEN Mickaël
LOCALISATION		RESULTAT	
Mur B		Amiante non détecté
