## Rapport de mission de repérage des matériaux et produits contenant de l'amiante avant réalisation de travaux

5 SQUARE P. ALGIS LGT 1

77360 VAIRES SUR MARNE

RAPPORT N° :	50LAE0001	Laboratoire d'Analyses :	ITGA
Repérage réalisé le :	22/11/2017	Adresse laboratoire :	3 RUE ARMAND HERPIN LACROIX - CS 46537 35065 RENNES CEDEX
Accompagnateur :		Numéro d'accréditation :	1-5967
Par :	Mickaël JULIEN	Organisme d'assurance professionnelle :	ALLIANZ
N° certificat :	CPDI 4129	Adresse assurance :	Direction Opérations Entreprises 5C Esplanade Charles de Gaulle 33081 BORDEAUX CEDEX
Date d'obtention :	01/01/2017	N° de contrat d'assurance :	55897385
Organisme certificateur	I.CERT Parc Edonia - Bâtiment G - Rue de la Terre Victoria - 35760 SAINT-GREGOIRE	Date de validité :	31/12/2017

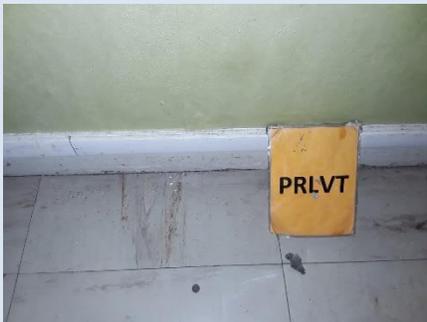
PRELEVEMENT : 50LAE0001P001			
NOM DU CLIENT	NUMERO DU DOSSIER		PIECE OU LOCAL
OPH77	50LAE0001 22/11/2017		Chambre 1
ELEMENT	DESCRIPTIF DU LABORATOIRE	DATE DE PRELEVEMENT	NOM DE L'OPERATEUR
Enduit	Matériau gris en vrac + enduit plâtreux blanc en vrac non séparable + peinture non séparable + papier peint	22/11/2017	JULIEN Mickaël
LOCALISATION		RESULTAT	
Mur C		Amiante non détecté	
EMPLACEMENT

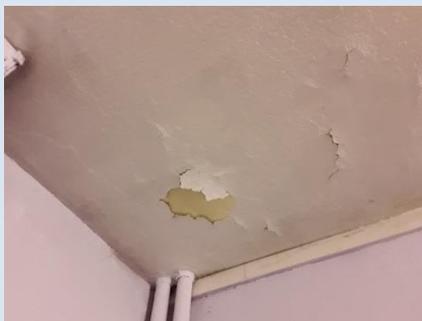
PRELEVEMENT : 50LAE0001P002			
NOM DU CLIENT	NUMERO DU DOSSIER	PIECE OU LOCAL	
OPH77	50LAE0001 22/11/2017	Séjour	
ELEMENT	DESCRIPTIF DU LABORATOIRE	DATE DE PRELEVEMENT	NOM DE L'OPERATEUR
Enduit béton	Enduit plâtreux blanc + peinture non séparable	22/11/2017	JULIEN Mickaël
LOCALISATION		RESULTAT	
Plafond		Amiante non détecté

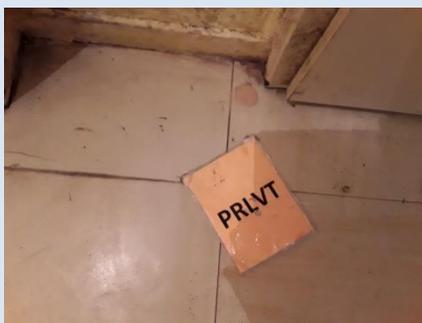
PRELEVEMENT : 50LAE0001P003			
NOM DU CLIENT	NUMERO DU DOSSIER	PIECE OU LOCAL	
OPH77	50LAE0001 22/11/2017	Entrée	
ELEMENT	DESCRIPTIF DU LABORATOIRE	DATE DE PRELEVEMENT	NOM DE L'OPERATEUR
Dalle de sol	Dalle dure cassante beige	22/11/2017	JULIEN Mickaël
LOCALISATION		RESULTAT	
Sol		Fr1:Amiante non détecté

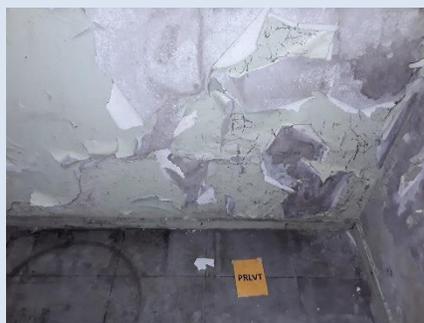
PRELEVEMENT : 50LAE0001P005			
NOM DU CLIENT	NUMERO DU DOSSIER	PIECE OU LOCAL	
OPH77	50LAE0001 22/11/2017	Débarras	
ELEMENT	DESCRIPTIF DU LABORATOIRE	DATE DE PRELEVEMENT	NOM DE L'OPERATEUR
Enduit béton	Enduit gris en vrac + peinture non séparable	22/11/2017	JULIEN Mickaël
LOCALISATION		RESULTAT	
Mur B		Amiante non détecté

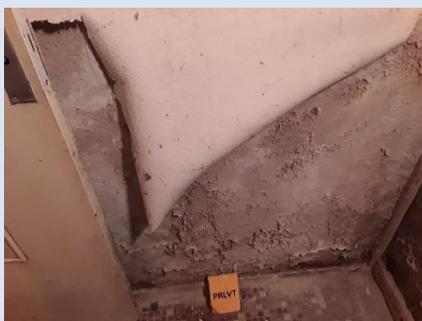
PRELEVEMENT : 50LAE0001P006			
NOM DU CLIENT	NUMERO DU DOSSIER	PIECE OU LOCAL	
OPH77	50LAE0001 22/11/2017	Salle de bains	
ELEMENT	DESCRIPTIF DU LABORATOIRE	DATE DE PRELEVEMENT	NOM DE L'OPERATEUR
Enduit ciment	Enduit gris en vrac + peintures multiples non séparable	22/11/2017	JULIEN Mickaël
LOCALISATION		RESULTAT	
Mur A		Amiante non détecté

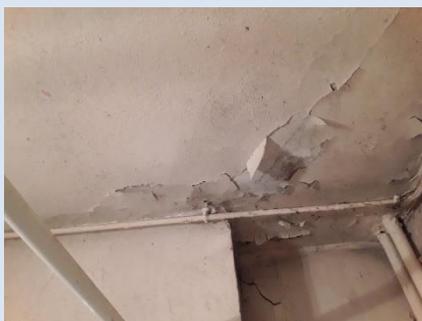
PRELEVEMENT : 50LAE0001P007			
NOM DU CLIENT	NUMERO DU DOSSIER	PIECE OU LOCAL	
OPH77	50LAE0001 22/11/2017	Salle de bains	
ELEMENT	DESCRIPTIF DU LABORATOIRE	DATE DE PRELEVEMENT	NOM DE L'OPERATEUR
Enduit béton	Enduit plâtreux blanc en vrac + peintures multiples non séparable	22/11/2017	JULIEN Mickaël
LOCALISATION		RESULTAT	
Plafond		Amiante non détecté

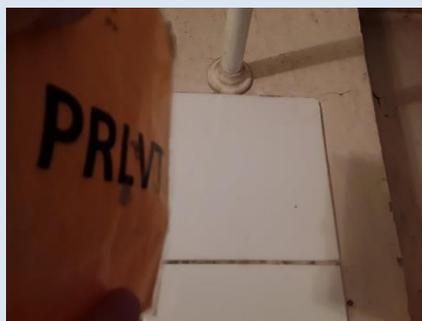
PRELEVEMENT : 50LAE0001P008			
NOM DU CLIENT	NUMERO DU DOSSIER	PIECE OU LOCAL	
OPH77	50LAE0001 22/11/2017	Salle de bains	
ELEMENT	DESCRIPTIF DU LABORATOIRE	DATE DE PRELEVEMENT	NOM DE L'OPERATEUR
Faïence 1	Colle beige + couche plâtreuse blanche + carrelage + peinture	22/11/2017	JULIEN Mickaël
LOCALISATION		RESULTAT	
Mur C		Amiante non détecté

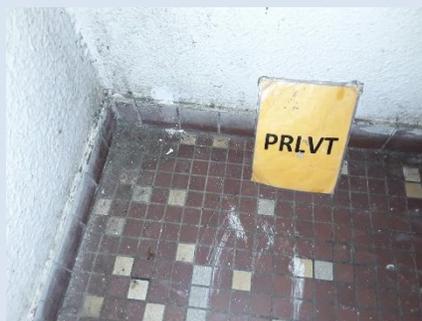
PRELEVEMENT : 50LAE0001P009			
NOM DU CLIENT	NUMERO DU DOSSIER	PIECE OU LOCAL	
OPH77	50LAE0001 22/11/2017	Cuisine	
ELEMENT	DESCRIPTIF DU LABORATOIRE	DATE DE PRELEVEMENT	NOM DE L'OPERATEUR
Enduit béton	Enduit gris en vrac + peintures multiples non séparable	22/11/2017	JULIEN Mickaël
LOCALISATION		RESULTAT	
Mur A		Amiante non détecté

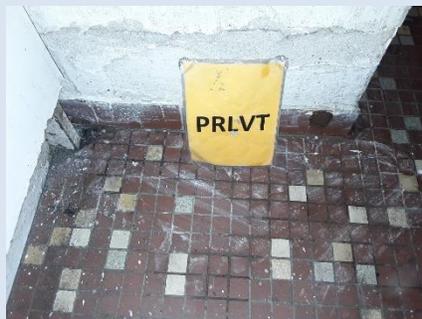
PRELEVEMENT : 50LAE0001P010			
NOM DU CLIENT	NUMERO DU DOSSIER	PIECE OU LOCAL	
OPH77	50LAE0001 22/11/2017	Cuisine	
ELEMENT	DESCRIPTIF DU LABORATOIRE	DATE DE PRELEVEMENT	NOM DE L'OPERATEUR
Plinthes	Carrelage	22/11/2017	JULIEN Mickaël
LOCALISATION		RESULTAT	
Mur D		Fr1:Amiante non détecté

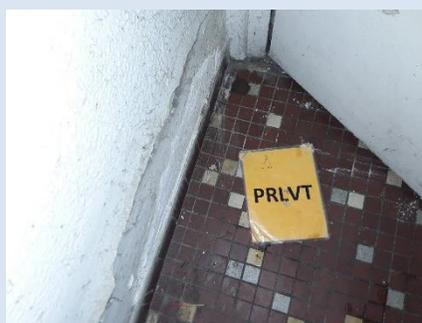
PRELEVEMENT : 50LAE0001P011			
NOM DU CLIENT	NUMERO DU DOSSIER	PIECE OU LOCAL	
OPH77	50LAE0001 22/11/2017	Cuisine	
ELEMENT	DESCRIPTIF DU LABORATOIRE	DATE DE PRELEVEMENT	NOM DE L'OPERATEUR
Carrelage	Colle beige en vrac + carrelage	22/11/2017	JULIEN Mickaël
LOCALISATION		RESULTAT	
Sol		Amiante non détecté

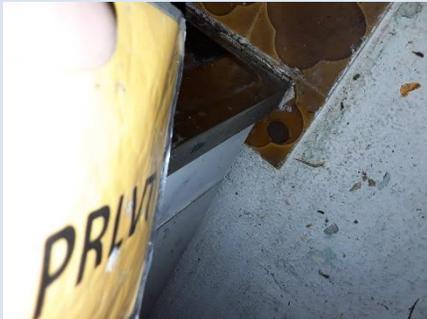
PRELEVEMENT : 50LAE0001P012			
NOM DU CLIENT	NUMERO DU DOSSIER		PIECE OU LOCAL
OPH77	50LAE0001 22/11/2017		Cuisine
ELEMENT	DESCRIPTIF DU LABORATOIRE	DATE DE PRELEVEMENT	NOM DE L'OPERATEUR
Faïence 1	Colle blanche	22/11/2017	JULIEN Mickaël
LOCALISATION		RESULTAT	
Mur D		Fr1:Amiante détecté (Chrysotile)	
EMPLACEMENT

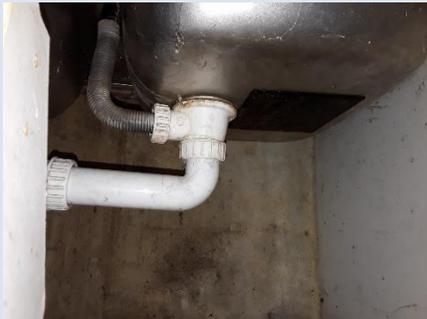
PRELEVEMENT : 50LAE0001P013			
NOM DU CLIENT	NUMERO DU DOSSIER		PIECE OU LOCAL
OPH77	50LAE0001 22/11/2017		Cuisine
ELEMENT	DESCRIPTIF DU LABORATOIRE	DATE DE PRELEVEMENT	NOM DE L'OPERATEUR
Revêtement bitumineux	Matériau bitumineux noir avec couche souple	22/11/2017	JULIEN Mickaël
LOCALISATION		RESULTAT	
Sous évier		Amiante non détecté	
EMPLACEMENT

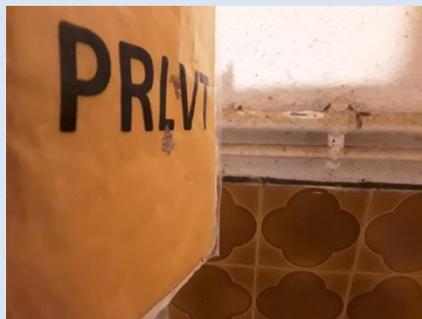
PRELEVEMENT : 50LAE0001P014			
NOM DU CLIENT	NUMERO DU DOSSIER		PIECE OU LOCAL
OPH77	50LAE0001 22/11/2017		Cuisine
ELEMENT	DESCRIPTIF DU LABORATOIRE	DATE DE PRELEVEMENT	NOM DE L'OPERATEUR
Peinture	Peintures multiples en vrac	22/11/2017	JULIEN Mickaël
LOCALISATION		RESULTAT	
Réseaux de distribution		Amiante non détecté
