Rapport de mission de repérage des matériaux et produits contenant de l'amiante avant réalisation de travaux

5 SQUARE PAUL ALGIS

77360 VAIRES SUR MARNE

RAPPORT N° :	50LAE0002	Laboratoire d'Analyses :	ITGA
Repérage réalisé le :	19/04/2018	Adresse laboratoire :	3 RUE ARMAND HERPIN LACROIX - CS 46537 35065 RENNES CEDEX
Accompagnateur :		Numéro d'accréditation :	1-5967
Par :	Mickaël JULIEN	Organisme d'assurance professionnelle :	AXA France
N° certificat :	CPDI 4129	Adresse assurance :	313 Terrasses de l'Arche 92727 NANTERRE CEDEX
Date d'obtention :	01/01/2017	N° de contrat d'assurance :	10063271004
Organisme certificateur	I.CERT Parc Edonia - Bâtiment G - Rue de la Terre Victoria - 35760 SAINT-GREGOIRE	Date de validité :	31/12/2018

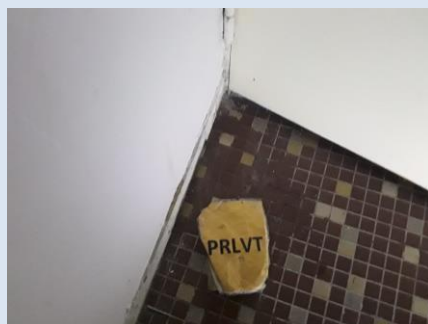
PRELEVEMENT : 50LAE0002P003

NOM DU CLIENT	NUMERO DU DOSSIER	PIECE OU LOCAL	
OPH77	50LAE0002 19/04/2018	Salle de bains	
ELEMENT	DESCRIPTIF DU LABORATOIRE	DATE DE PRELEVEMENT	NOM DE L'OPERATEUR
Carrelage	Colle grise avec poussières non séparable + matériau compact gris hétérogène	19/04/2018	JULIEN Mickaël
LOCALISATION		RESULTAT	
Sol		Fr1:Amiante non détecté

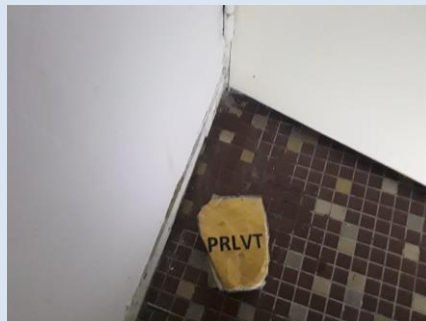
PRELEVEMENT : 50LAE0002P004

NOM DU CLIENT	NUMERO DU DOSSIER	PIECE OU LOCAL	
OPH77	50LAE0002 19/04/2018	Salle de bains	
ELEMENT	DESCRIPTIF DU LABORATOIRE	DATE DE PRELEVEMENT	NOM DE L'OPERATEUR
Carrelage	Carrelage	19/04/2018	JULIEN Mickaël
LOCALISATION		RESULTAT	
Sol		Fr2:Amiante non détecté

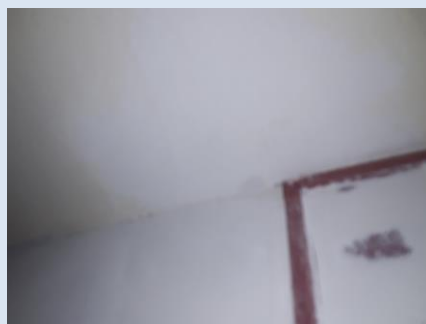
NOM DU CLIENT	NUMERO DU DOSSIER	PIECE OU LOCAL	
OPH77	50LAE0002 19/04/2018	Salle de bains	
ELEMENT	DESCRIPTIF DU LABORATOIRE	DATE DE PRELEVEMENT	NOM DE L'OPERATEUR
Enduit béton	Enduit plâtreux blanc en vrac + matériau gris en faible quantité en vrac non séparable + peintures multiples non séparable	19/04/2018	JULIEN Mickaël
LOCALISATION		RESULTAT	
Plafond		Amiante non détecté

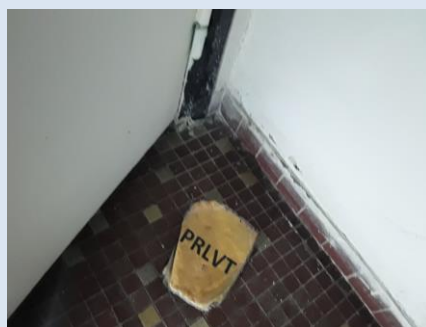
PRELEVEMENT : 50LAE0002P005			
NOM DU CLIENT	NUMERO DU DOSSIER	PIECE OU LOCAL	
OPH77	50LAE0002 19/04/2018	WC	
ELEMENT	DESCRIPTIF DU LABORATOIRE	DATE DE PRELEVEMENT	NOM DE L'OPERATEUR
Enduit béton	Enduit gris en vrac hétérogène + peintures multiples non séparable	19/04/2018	JULIEN Mickaël
LOCALISATION		RESULTAT	
Mur A		Amiante non détecté

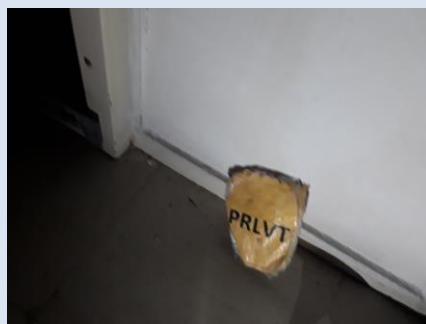
PRELEVEMENT : 50LAE0002P006			
NOM DU CLIENT	NUMERO DU DOSSIER	PIECE OU LOCAL	
OPH77	50LAE0002 19/04/2018	Entrée	
ELEMENT	DESCRIPTIF DU LABORATOIRE	DATE DE PRELEVEMENT	NOM DE L'OPERATEUR
Enduit béton	Enduit plâtreux blanc en vrac + matériau gris en faible quantité en vrac non séparable + peintures multiples non séparable	19/04/2018	JULIEN Mickaël
LOCALISATION		RESULTAT	
Mur F		Amiante non détecté

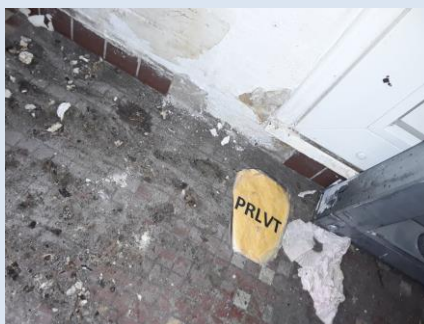
PRELEVEMENT : 50LAE0002P010			
NOM DU CLIENT	NUMERO DU DOSSIER	PIECE OU LOCAL	
OPH77	50LAE0002 19/04/2018	Cuisine	
ELEMENT	DESCRIPTIF DU LABORATOIRE	DATE DE PRELEVEMENT	NOM DE L'OPERATEUR
Enduit	Enduit plâtreux blanc en vrac + matériau gris en vrac hétérogène non séparable + peinture non séparable	19/04/2018	JULIEN Mickaël
LOCALISATION		RESULTAT	
Mur D		Amiante non détecté

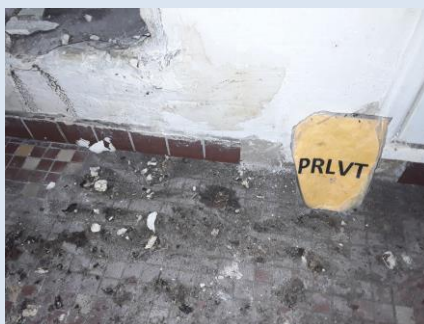
PRELEVEMENT : 50LAE0002P011			
NOM DU CLIENT	NUMERO DU DOSSIER	PIECE OU LOCAL	
OPH77	50LAE0002 19/04/2018	Cuisine	
ELEMENT	DESCRIPTIF DU LABORATOIRE	DATE DE PRELEVEMENT	NOM DE L'OPERATEUR
Plinthes	Colle grise avec poussières non séparable + matériau compact beige hétérogène	19/04/2018	JULIEN Mickaël
LOCALISATION		RESULTAT	
Mur D		Fr1:Amiante détecté (Chrysotile)

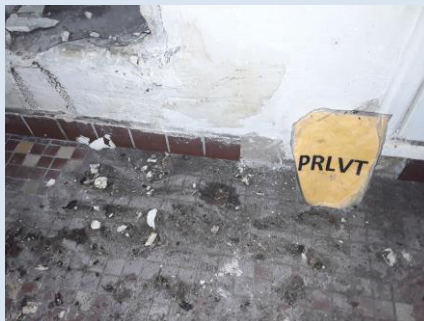
PRELEVEMENT : 50LAE0002P011			
NOM DU CLIENT	NUMERO DU DOSSIER	PIECE OU LOCAL	
OPH77	50LAE0002 19/04/2018	Cuisine	
ELEMENT	DESCRIPTIF DU LABORATOIRE	DATE DE PRELEVEMENT	NOM DE L'OPERATEUR
Plinthes	Carrelage	19/04/2018	JULIEN Mickaël
LOCALISATION		RESULTAT	
Mur D		Fr2:Amiante non détecté

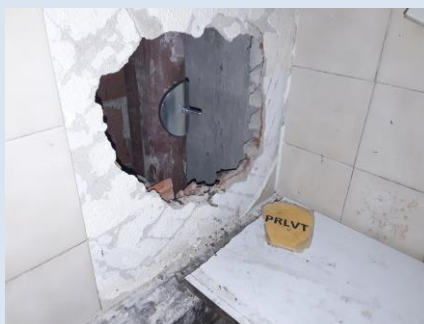
PRELEVEMENT : 50LAE0002P012			
NOM DU CLIENT	NUMERO DU DOSSIER	PIECE OU LOCAL	
OPH77	50LAE0002 19/04/2018	Cuisine	
ELEMENT	DESCRIPTIF DU LABORATOIRE	DATE DE PRELEVEMENT	NOM DE L'OPERATEUR
Faïence 1	Colle beige avec poussières non séparable + couche plâtreuse blanche en vrac + matériau souple blanc non séparable + carrelage	19/04/2018	JULIEN Mickaël
LOCALISATION		RESULTAT	
Mur B		Amiante non détecté

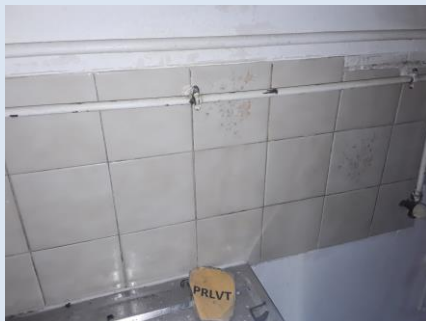
PRELEVEMENT : 50LAE0002P013			
NOM DU CLIENT	NUMERO DU DOSSIER	PIECE OU LOCAL	
OPH77	50LAE0002 19/04/2018	Cuisine	
ELEMENT	DESCRIPTIF DU LABORATOIRE	DATE DE PRELEVEMENT	NOM DE L'OPERATEUR
Peinture	Peintures multiples	19/04/2018	JULIEN Mickaël
LOCALISATION		RESULTAT	
Réseaux de distribution		Amiante non détecté

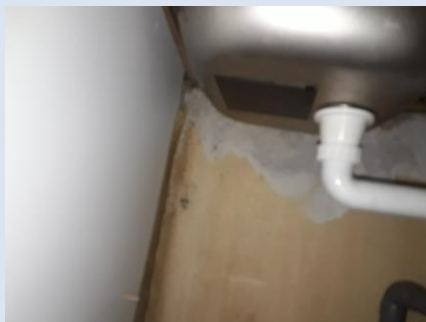
PRELEVEMENT : 50LAE0002P014			
NOM DU CLIENT	NUMERO DU DOSSIER	PIECE OU LOCAL	
OPH77	50LAE0002 19/04/2018	Cuisine	
ELEMENT	DESCRIPTIF DU LABORATOIRE	DATE DE PRELEVEMENT	NOM DE L'OPERATEUR
Revêtement bitumineux	Tampon bitumineux noir	19/04/2018	JULIEN Mickaël
LOCALISATION		RESULTAT	
Sous évier		Amiante non détecté
