**Rapport de mission de repérage des matériaux et produits contenant de l'amiante avant  
réalisation de travaux**

5 SQUARE PAUL ALGIS

MODULE 50LAE0103  
77360 VAIRES SUR MARNE

RAPPORT N° :	50LAE0103	Laboratoire d'Analyses :	ITGA
Repérage réalisé le :	06/03/2019	Adresse laboratoire :	3 RUE ARMAND HERPIN LACROIX - CS 46537 35065 RENNES CEDEX
Accompagnateur :		Numéro d'accréditation :	1-5967
Par :	Serge TAVARES	Organisme d'assurance professionnelle :	AXA France
N° certificat :	DTI3472	Adresse assurance :	313 Terrasses de l'Arche 92727 NANTERRE CEDEX
Date d'obtention :	20/08/2018	N° de contrat d'assurance :	10158549604
Organisme certificateur		Date de validité :	31/12/2019

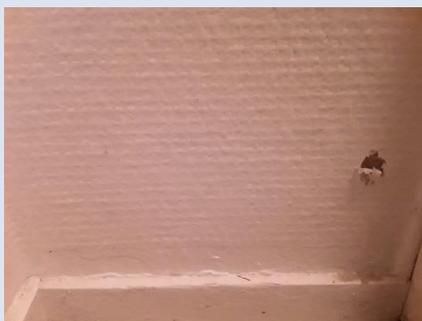
PRELEVEMENT : 50LAE0103P003			
NOM DU CLIENT	NUMERO DU DOSSIER	PIECE OU LOCAL	
OPH77	50LAE0103 06/03/2019	Entrée (RC)	
ELEMENT	DESCRIPTIF DU LABORATOIRE	DATE DE PRELEVEMENT	NOM DE L'OPERATEUR
Enduit / Peinture béton	Enduit gris en vrac non séparable + peinture non séparable	06/03/2019	TAVARES Serge
LOCALISATION		RESULTAT	
Murs		Amiante non détecté

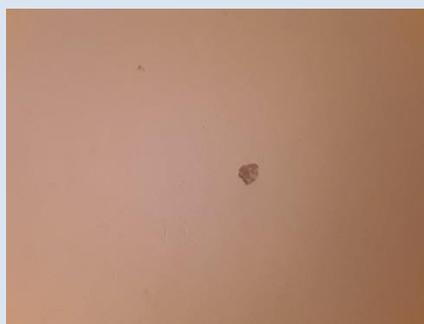
PRELEVEMENT : 50LAE0103P004			
NOM DU CLIENT	NUMERO DU DOSSIER	PIECE OU LOCAL	
OPH77	50LAE0103 06/03/2019	Cellier 2 (RC)	
ELEMENT	DESCRIPTIF DU LABORATOIRE	DATE DE PRELEVEMENT	NOM DE L'OPERATEUR
Enduit / Peinture béton	Enduit gris en vrac non séparable + peinture non séparable	06/03/2019	TAVARES Serge
LOCALISATION		RESULTAT	
Plafond		Amiante non détecté

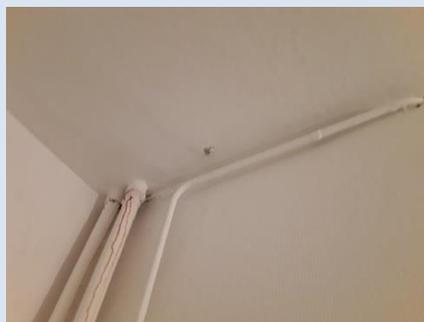
PRELEVEMENT : 50LAE0103P005			
NOM DU CLIENT	NUMERO DU DOSSIER	PIECE OU LOCAL	
OPH77	50LAE0103 06/03/2019	Salle de bains (RC)	
ELEMENT	DESCRIPTIF DU LABORATOIRE	DATE DE PRELEVEMENT	NOM DE L'OPERATEUR
Enduit / Peinture béton	Enduit plâtreux blanc en vrac non séparable + matériau gris en vrac non séparable + toile fibreuse blanche en vrac non séparable + peintures multiples non séparable	06/03/2019	TAVARES Serge
LOCALISATION		RESULTAT	
Plafond		Amiante non détecté

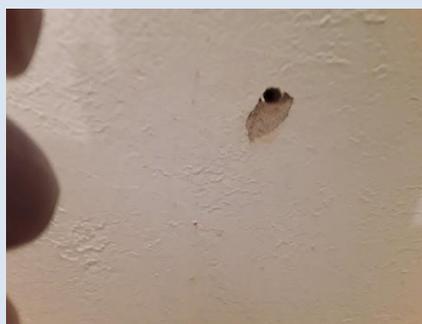
PRELEVEMENT : 50LAE0103P006			
NOM DU CLIENT	NUMERO DU DOSSIER		PIECE OU LOCAL
OPH77	50LAE0103 06/03/2019		Salle de bains (RC)
ELEMENT	DESCRIPTIF DU LABORATOIRE	DATE DE PRELEVEMENT	NOM DE L'OPERATEUR
Enduit / Peinture béton	Enduit beige	06/03/2019	TAVARES Serge
LOCALISATION		RESULTAT	
Murs		Fr1:Amiante non détecté

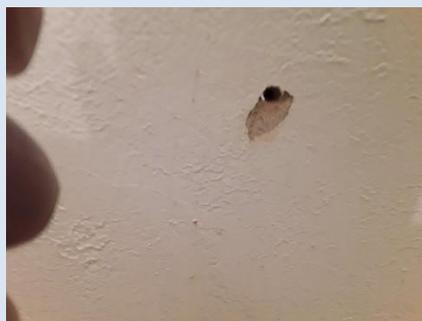
PRELEVEMENT : 50LAE0103P006			
NOM DU CLIENT	NUMERO DU DOSSIER		PIECE OU LOCAL
OPH77	50LAE0103 06/03/2019		Salle de bains (RC)
ELEMENT	DESCRIPTIF DU LABORATOIRE	DATE DE PRELEVEMENT	NOM DE L'OPERATEUR
Enduit / Peinture béton	Peintures multiples	06/03/2019	TAVARES Serge
LOCALISATION		RESULTAT	
Murs		Fr2:Amiante non détecté
