## Rapport de mission de repérage des matériaux et produits contenant de l'amiante avant réalisation de travaux

5 SQUARE PAUL ALGIS

77360 VAIRES SUR MARNE

RAPPORT N° :	50LAE0404	Laboratoire d'Analyses :	ITGA
Repérage réalisé le :	16/10/2018	Adresse laboratoire :	3 RUE ARMAND HERPIN LACROIX - CS 46537 35065 RENNES CEDEX
Accompagnateur :		Numéro d'accréditation :	1-5967
Par :	Mickaël JULIEN	Organisme d'assurance professionnelle :	AXA France
N° certificat :	CPDI 4129	Adresse assurance :	313 Terrasses de l'Arche 92727 NANTERRE CEDEX
Date d'obtention :	01/01/2017	N° de contrat d'assurance :	10063271004
Organisme certificateur	I.CERT Parc Edonia - Bâtiment G - Rue de la Terre Victoria - 35760 SAINT-GREGOIRE	Date de validité :	31/12/2018

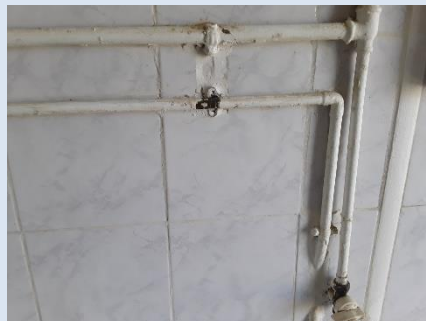
PRELEVEMENT : 50LAE0404P003			
NOM DU CLIENT	NUMERO DU DOSSIER		PIECE OU LOCAL
OPH77	50LAE0404 16/10/2018		Cuisine
ELEMENT	DESCRIPTIF DU LABORATOIRE	DATE DE PRELEVEMENT	NOM DE L'OPERATEUR
Peinture	Peintures multiples	16/10/2018	JULIEN Mickaël
LOCALISATION		RESULTAT	
Réseaux de distribution		Amiante non détecté

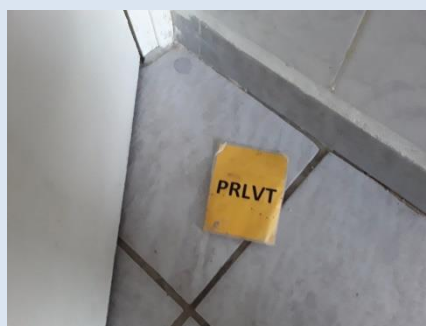
PRELEVEMENT : 50LAE0404P004			
NOM DU CLIENT	NUMERO DU DOSSIER		PIECE OU LOCAL
OPH77	50LAE0404 16/10/2018		Cuisine
ELEMENT	DESCRIPTIF DU LABORATOIRE	DATE DE PRELEVEMENT	NOM DE L'OPERATEUR
Colle carrelage	Colle beige + joint cassant gris + carrelage	16/10/2018	JULIEN Mickaël
LOCALISATION		RESULTAT	
Sol		Amiante non détecté

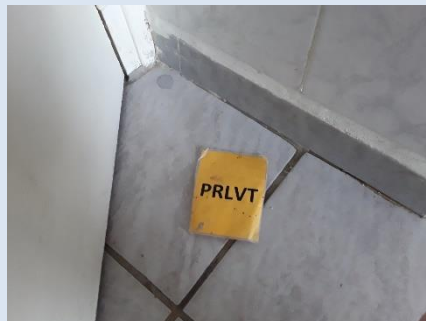
PRELEVEMENT : 50LAE0404P005			
NOM DU CLIENT	NUMERO DU DOSSIER		PIECE OU LOCAL
OPH77	50LAE0404 16/10/2018		Cuisine
ELEMENT	DESCRIPTIF DU LABORATOIRE	DATE DE PRELEVEMENT	NOM DE L'OPERATEUR
Colle plinthe	Carrelage	16/10/2018	JULIEN Mickaël
LOCALISATION		RESULTAT	
Mur A		Amiante non détecté

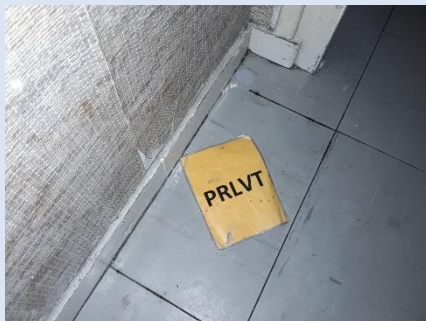
PRELEVEMENT : 50LAE0404P007			
NOM DU CLIENT	NUMERO DU DOSSIER	PIECE OU LOCAL	
OPH77	50LAE0404 16/10/2018	Cellier	
ELEMENT	DESCRIPTIF DU LABORATOIRE	DATE DE PRELEVEMENT	NOM DE L'OPERATEUR
Dalle de sol	Dalle dure cassante grise avec poussières	16/10/2018	JULIEN Mickaël
LOCALISATION		RESULTAT	
Sol		Fr1:Amiante détecté (Chrysotile)

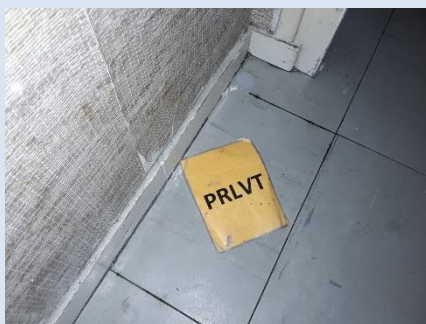
PRELEVEMENT : 50LAE0404P007			
NOM DU CLIENT	NUMERO DU DOSSIER	PIECE OU LOCAL	
OPH77	50LAE0404 16/10/2018	Cellier	
ELEMENT	DESCRIPTIF DU LABORATOIRE	DATE DE PRELEVEMENT	NOM DE L'OPERATEUR
Dalle de sol	Colle bitumineuse noire	16/10/2018	JULIEN Mickaël
LOCALISATION		RESULTAT	
Sol		Fr2:Amiante détecté (Chrysotile)

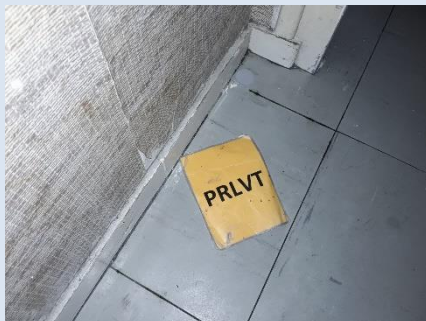
PRELEVEMENT : 50LAE0404P007			
NOM DU CLIENT	NUMERO DU DOSSIER	PIECE OU LOCAL	
OPH77	50LAE0404 16/10/2018	Cellier	
ELEMENT	DESCRIPTIF DU LABORATOIRE	DATE DE PRELEVEMENT	NOM DE L'OPERATEUR
Dalle de sol	Matériau compact gris hétérogène	16/10/2018	JULIEN Mickaël
LOCALISATION		RESULTAT	
Sol		Fr3:Amiante non détecté
