Rapport de mission de repérage des matériaux et produits contenant de l'amiante avant réalisation de travaux

5 SQUARE PAUL ALGIS

77360 VAIRES SUR MARNE

RAPPORT N° :	50LAE0404	Laboratoire d'Analyses :	ITGA
Repérage réalisé le :	16/10/2018	Adresse laboratoire :	3 RUE ARMAND HERPIN LACROIX - CS 46537 35065 RENNES CEDEX
Accompagnateur :		Numéro d'accréditation :	1-5967
Par :	Mickaël JULIEN	Organisme d'assurance professionnelle :	AXA France
N° certificat :	CPDI 4129	Adresse assurance :	313 Terrasses de l'Arche 92727 NANTERRE CEDEX
Date d'obtention :	01/01/2017	N° de contrat d'assurance :	10063271004
Organisme certificateur	I.CERT Parc Edonia - Bâtiment G - Rue de la Terre Victoria - 35760 SAINT-GREGOIRE	Date de validité :	31/12/2018

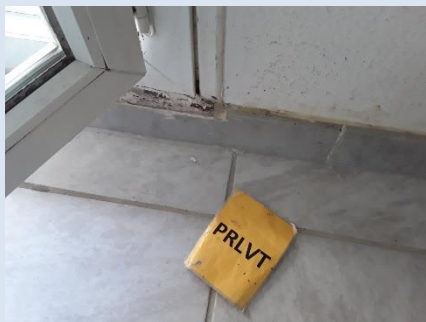
PRELEVEMENT : 50LAE0404P001			
NOM DU CLIENT	NUMERO DU DOSSIER		PIECE OU LOCAL
OPH77	50LAE0404 16/10/2018		Cuisine
ELEMENT	DESCRIPTIF DU LABORATOIRE	DATE DE PRELEVEMENT	NOM DE L'OPERATEUR
Enduit	Enduit gris non séparable + enduit plâtreux blanc + peintures multiples non séparable	16/10/2018	JULIEN Mickaël
LOCALISATION		RESULTAT	
Mur D		Amiante non détecté

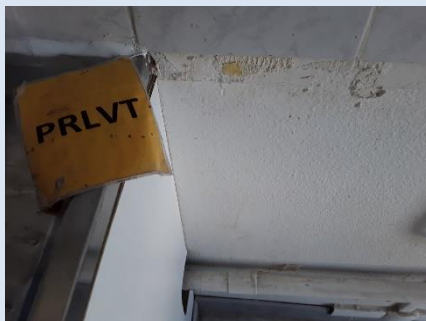
PRELEVEMENT : 50LAE0404P002			
NOM DU CLIENT	NUMERO DU DOSSIER		PIECE OU LOCAL
OPH77	50LAE0404 16/10/2018		Cuisine
ELEMENT	DESCRIPTIF DU LABORATOIRE	DATE DE PRELEVEMENT	NOM DE L'OPERATEUR
Enduit béton	Enduit plâtreux blanc en vrac + peinture non séparable	16/10/2018	JULIEN Mickaël
LOCALISATION		RESULTAT	
Mur C		Amiante non détecté

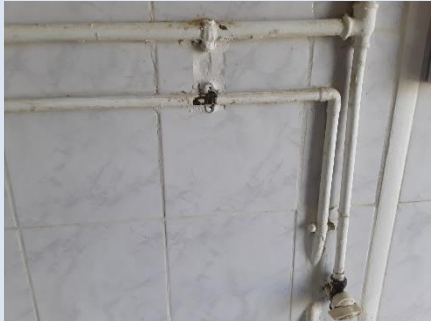
PRELEVEMENT : 50LAE0404P003			
NOM DU CLIENT	NUMERO DU DOSSIER		PIECE OU LOCAL
OPH77	50LAE0404 16/10/2018		Cuisine
ELEMENT	DESCRIPTIF DU LABORATOIRE	DATE DE PRELEVEMENT	NOM DE L'OPERATEUR
Peinture	Peintures multiples	16/10/2018	JULIEN Mickaël
LOCALISATION		RESULTAT	
Réseaux de distribution		Amiante non détecté	
EMPLACEMENT

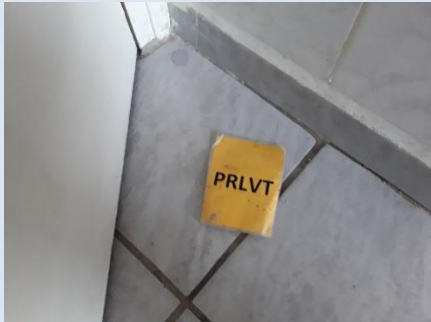
PRELEVEMENT : 50LAE0404P004			
NOM DU CLIENT	NUMERO DU DOSSIER		PIECE OU LOCAL
OPH77	50LAE0404 16/10/2018		Cuisine
ELEMENT	DESCRIPTIF DU LABORATOIRE	DATE DE PRELEVEMENT	NOM DE L'OPERATEUR
Colle carrelage	Colle beige + joint cassant gris + carrelage	16/10/2018	JULIEN Mickaël
LOCALISATION		RESULTAT	
Sol		Amiante non détecté	
EMPLACEMENT

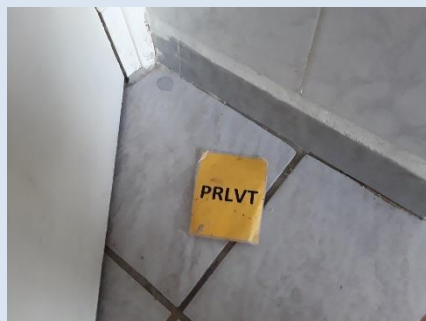
PRELEVEMENT : 50LAE0404P005			
NOM DU CLIENT	NUMERO DU DOSSIER		PIECE OU LOCAL
OPH77	50LAE0404 16/10/2018		Cuisine
ELEMENT	DESCRIPTIF DU LABORATOIRE	DATE DE PRELEVEMENT	NOM DE L'OPERATEUR
Colle plinthe	Carrelage	16/10/2018	JULIEN Mickaël
LOCALISATION		RESULTAT	
Mur A		Amiante non détecté

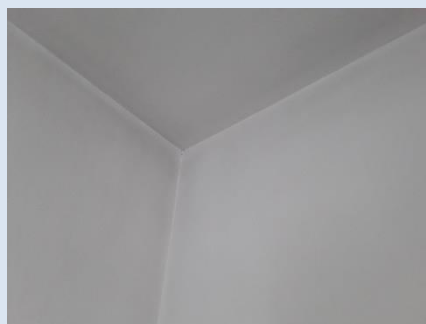
PRELEVEMENT : 50LAE0404P006			
NOM DU CLIENT	NUMERO DU DOSSIER		PIECE OU LOCAL
OPH77	50LAE0404 16/10/2018		Cuisine
ELEMENT	DESCRIPTIF DU LABORATOIRE	DATE DE PRELEVEMENT	NOM DE L'OPERATEUR
Enduit béton	Enduit plâtreux blanc en vrac + peinture non séparable	16/10/2018	JULIEN Mickaël
LOCALISATION		RESULTAT	
Plafond		Amiante non détecté

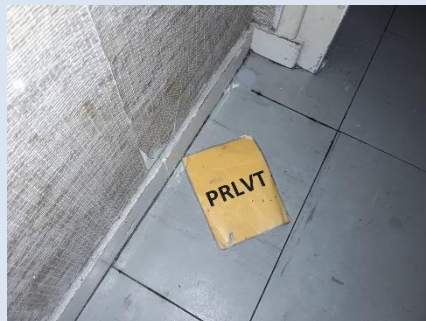
PRELEVEMENT : 50LAE0404P007

NOM DU CLIENT	NUMERO DU DOSSIER	PIECE OU LOCAL	
OPH77	50LAE0404 16/10/2018	Cellier	
ELEMENT	DESCRIPTIF DU LABORATOIRE	DATE DE PRELEVEMENT	NOM DE L'OPERATEUR
Dalle de sol	Dalle dure cassante grise avec poussières	16/10/2018	JULIEN Mickaël
LOCALISATION		RESULTAT	
Sol		Fr1:Amiante détecté (Chrysotile)

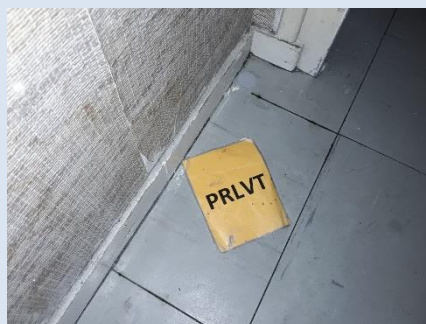
PRELEVEMENT : 50LAE0404P007

NOM DU CLIENT	NUMERO DU DOSSIER	PIECE OU LOCAL	
OPH77	50LAE0404 16/10/2018	Cellier	
ELEMENT	DESCRIPTIF DU LABORATOIRE	DATE DE PRELEVEMENT	NOM DE L'OPERATEUR
Dalle de sol	Colle bitumineuse noire	16/10/2018	JULIEN Mickaël
LOCALISATION		RESULTAT	
Sol		Fr2:Amiante détecté (Chrysotile)

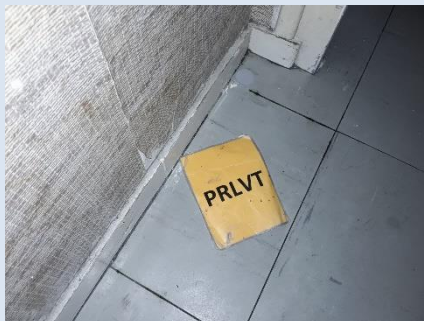
PRELEVEMENT : 50LAE0404P007			
NOM DU CLIENT	NUMERO DU DOSSIER	PIECE OU LOCAL	
OPH77	50LAE0404 16/10/2018	Cellier	
ELEMENT	DESCRIPTIF DU LABORATOIRE	DATE DE PRELEVEMENT	NOM DE L'OPERATEUR
Dalle de sol	Matériau compact gris hétérogène	16/10/2018	JULIEN Mickaël
LOCALISATION		RESULTAT	
Sol		Fr3:Amiante non détecté
