Rapport de mission de repérage des matériaux et produits contenant de l'amiante avant réalisation de travaux

6 SQUARE PAUL ALGIS

MODULE 50LAF0002
77360 VAIRES SUR MARNE

RAPPORT N° :	50LAF0002	Laboratoire d'Analyses :	ITGA
Repérage réalisé le :	12/04/2019	Adresse laboratoire :	3 RUE ARMAND HERPIN LACROIX - CS 46537 35065 RENNES CEDEX
Accompagnateur :		Numéro d'accréditation :	1-5967
Par :	Mickaël JULIEN	Organisme d'assurance professionnelle :	AXA France
N° certificat :	CPDI 4129	Adresse assurance :	313 Terrasses de l'Arche 92727 NANTERRE CEDEX
Date d'obtention :	01/01/2017	N° de contrat d'assurance :	10158549604
Organisme certificateur	I.CERT Parc Edonia - Bâtiment G - Rue de la Terre Victoria - 35760 SAINT-GREGOIRE	Date de validité :	31/12/2019

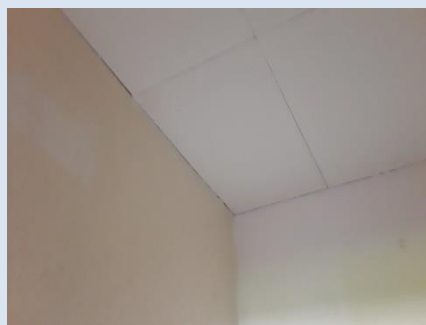
PRELEVEMENT : 50LAF0002P001			
NOM DU CLIENT	NUMERO DU DOSSIER		PIECE OU LOCAL
OPH77	50LAF0002 12/04/2019		WC (RC)
ELEMENT	DESCRIPTIF DU LABORATOIRE	DATE DE PRELEVEMENT	NOM DE L'OPERATEUR
Colle polystyrène	Polystyrène expansé (billes) blanc	12/04/2019	JULIEN Mickaël
LOCALISATION		RESULTAT	
Plafond		Amiante non détecté

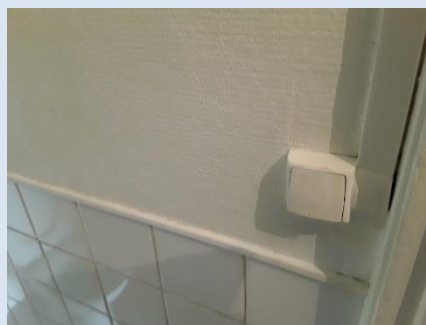
PRELEVEMENT : 50LAF0002P002			
NOM DU CLIENT	NUMERO DU DOSSIER		PIECE OU LOCAL
OPH77	50LAF0002 12/04/2019		WC (RC)
ELEMENT	DESCRIPTIF DU LABORATOIRE	DATE DE PRELEVEMENT	NOM DE L'OPERATEUR
Enduit ciment	Peinture en vrac non séparable + enduit plâtreux blanc en vrac	12/04/2019	JULIEN Mickaël
LOCALISATION		RESULTAT	
Mur C		Amiante non détecté

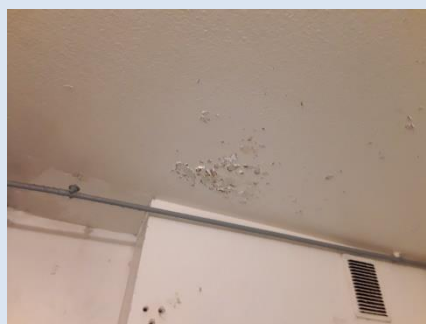
PRELEVEMENT : 50LAF0002P003			
NOM DU CLIENT	NUMERO DU DOSSIER	PIECE OU LOCAL	
OPH77	50LAF0002 12/04/2019	Salle de bains (RC)	
ELEMENT	DESCRIPTIF DU LABORATOIRE	DATE DE PRELEVEMENT	NOM DE L'OPERATEUR
Enduit / Peinture béton	Peintures multiples en vrac non séparable + enduit plâtreux blanc en vrac	12/04/2019	JULIEN Mickaël
LOCALISATION		RESULTAT	
Plafond		Amiante non détecté

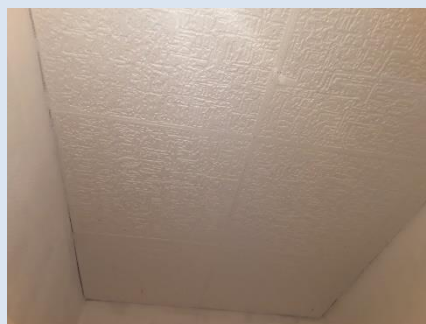
PRELEVEMENT : 50LAF0002P004			
NOM DU CLIENT	NUMERO DU DOSSIER	PIECE OU LOCAL	
OPH77	50LAF0002 12/04/2019	Débarras (RC)	
ELEMENT	DESCRIPTIF DU LABORATOIRE	DATE DE PRELEVEMENT	NOM DE L'OPERATEUR
Colle polystyrène	Peinture non séparable + polystyrène expansé (billes) blanc	12/04/2019	JULIEN Mickaël
LOCALISATION		RESULTAT	
Plafond		Amiante non détecté

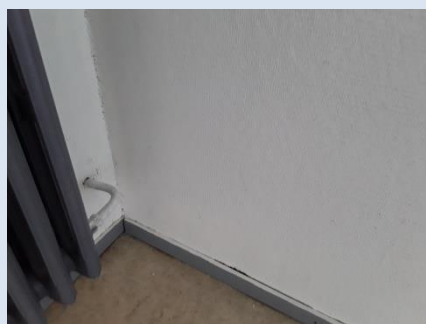
PRELEVEMENT : 50LAF0002P005			
NOM DU CLIENT	NUMERO DU DOSSIER	PIECE OU LOCAL	
OPH77	50LAF0002 12/04/2019	Chambre 1 (RC)	
ELEMENT	DESCRIPTIF DU LABORATOIRE	DATE DE PRELEVEMENT	NOM DE L'OPERATEUR
Enduit ciment	Peinture en vrac non séparable + enduit beige en vrac	12/04/2019	JULIEN Mickaël
LOCALISATION		RESULTAT	
Mur C		Amiante non détecté

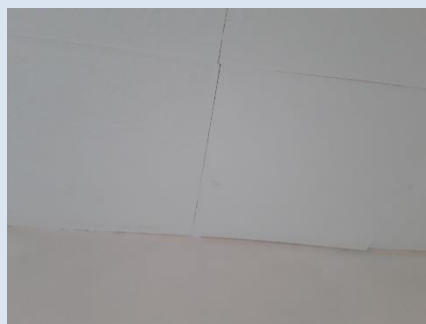
PRELEVEMENT : 50LAF0002P006			
NOM DU CLIENT	NUMERO DU DOSSIER	PIECE OU LOCAL	
OPH77	50LAF0002 12/04/2019	Chambre 2 (RC)	
ELEMENT	DESCRIPTIF DU LABORATOIRE	DATE DE PRELEVEMENT	NOM DE L'OPERATEUR
Colle polystyrène	Polystyrène expansé (billes) blanc + colle polymère jaune non séparable	12/04/2019	JULIEN Mickaël
LOCALISATION		RESULTAT	
Plafond		Amiante non détecté

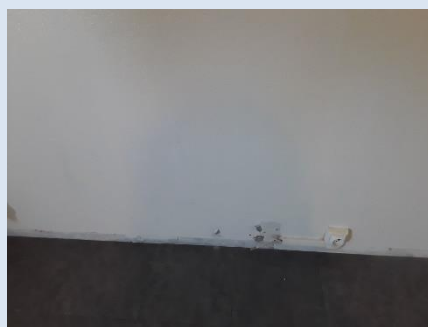
PRELEVEMENT : 50LAF0002P007			
NOM DU CLIENT	NUMERO DU DOSSIER	PIECE OU LOCAL	
OPH77	50LAF0002 12/04/2019	Chambre 1 (RC)	
ELEMENT	DESCRIPTIF DU LABORATOIRE	DATE DE PRELEVEMENT	NOM DE L'OPERATEUR
Enduit / Peinture béton	Peinture en vrac non séparable + enduit plâtreux beige en vrac	12/04/2019	JULIEN Mickaël
LOCALISATION		RESULTAT	
Mur D		Fr1:Amiante non détecté

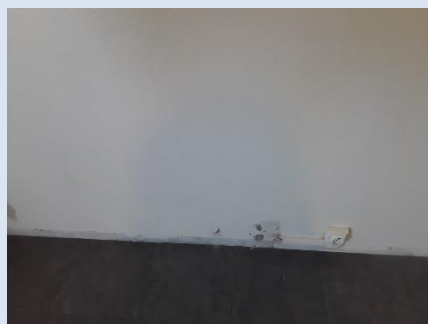
PRELEVEMENT : 50LAF0002P007			
NOM DU CLIENT	NUMERO DU DOSSIER	PIECE OU LOCAL	
OPH77	50LAF0002 12/04/2019	Chambre 1 (RC)	
ELEMENT	DESCRIPTIF DU LABORATOIRE	DATE DE PRELEVEMENT	NOM DE L'OPERATEUR
Enduit / Peinture béton	Matériau gris en vrac	12/04/2019	JULIEN Mickaël
LOCALISATION		RESULTAT	
Mur D		Fr2:Amiante non détecté

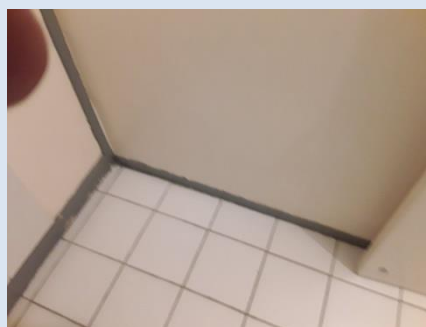
PRELEVEMENT : 50LAF0002P008			
NOM DU CLIENT	NUMERO DU DOSSIER	PIECE OU LOCAL	
OPH77	50LAF0002 12/04/2019	Salle de bains (RC)	
ELEMENT	DESCRIPTIF DU LABORATOIRE	DATE DE PRELEVEMENT	NOM DE L'OPERATEUR
Enduit ciment	Peinture en vrac non séparable + enduit plâtreux blanc en vrac	12/04/2019	JULIEN Mickaël
LOCALISATION		RESULTAT	
Mur C		Amiante non détecté

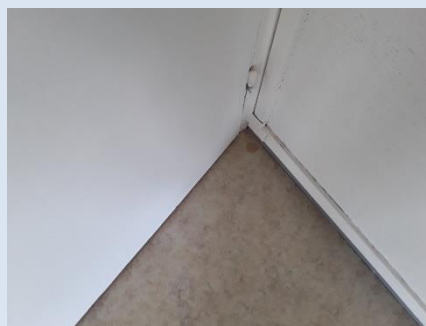
PRELEVEMENT : 50LAF0002P009			
NOM DU CLIENT	NUMERO DU DOSSIER	PIECE OU LOCAL	
OPH77	50LAF0002 12/04/2019	Chambre 2 (RC)	
ELEMENT	DESCRIPTIF DU LABORATOIRE	DATE DE PRELEVEMENT	NOM DE L'OPERATEUR
Revêtement souple	Revêtement souple beige	12/04/2019	JULIEN Mickaël
LOCALISATION		RESULTAT	
Sol		Fr1:Amiante non détecté

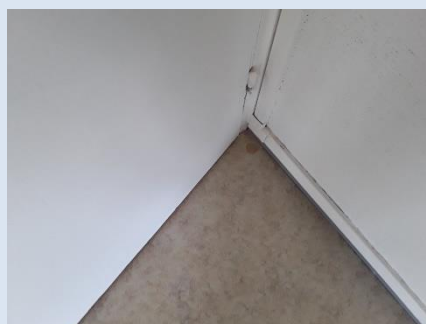
PRELEVEMENT : 50LAF0002P009			
NOM DU CLIENT	NUMERO DU DOSSIER	PIECE OU LOCAL	
OPH77	50LAF0002 12/04/2019	Chambre 2 (RC)	
ELEMENT	DESCRIPTIF DU LABORATOIRE	DATE DE PRELEVEMENT	NOM DE L'OPERATEUR
Revêtement souple	Colle polymère jaune non séparable + dalle dure cassante grise	12/04/2019	JULIEN Mickaël
LOCALISATION		RESULTAT	
Sol		Fr2:Amiante détecté (Chrysotile)

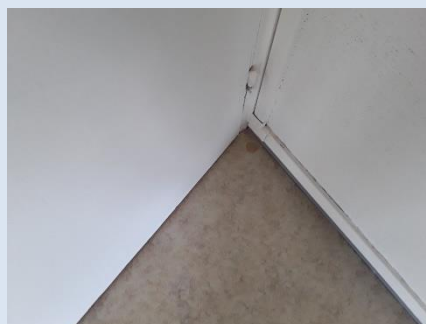
PRELEVEMENT : 50LAF0002P009			
NOM DU CLIENT	NUMERO DU DOSSIER	PIECE OU LOCAL	
OPH77	50LAF0002 12/04/2019	Chambre 2 (RC)	
ELEMENT	DESCRIPTIF DU LABORATOIRE	DATE DE PRELEVEMENT	NOM DE L'OPERATEUR
Revêtement souple	Colle bitumineuse noire + ragréage non séparable	12/04/2019	JULIEN Mickaël
LOCALISATION		RESULTAT	
Sol		Fr3:Amiante détecté (Chrysotile)

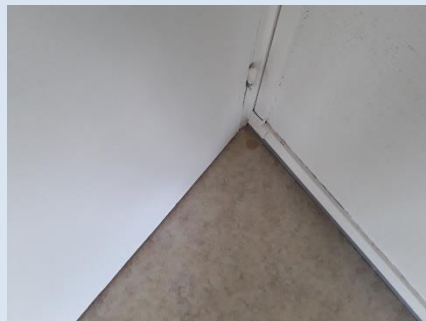
PRELEVEMENT : 50LAF0002P009			
NOM DU CLIENT	NUMERO DU DOSSIER	PIECE OU LOCAL	
OPH77	50LAF0002 12/04/2019	Chambre 2 (RC)	
ELEMENT	DESCRIPTIF DU LABORATOIRE	DATE DE PRELEVEMENT	NOM DE L'OPERATEUR
Revêtement souple	Matériau compact gris hétérogène	12/04/2019	JULIEN Mickaël
LOCALISATION		RESULTAT	
Sol		Fr4:Amiante non détecté

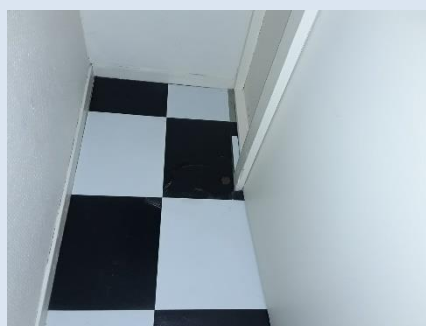
PRELEVEMENT : 50LAF0002P010			
NOM DU CLIENT	NUMERO DU DOSSIER	PIECE OU LOCAL	
OPH77	50LAF0002 12/04/2019	Placard 1 (RC)	
ELEMENT	DESCRIPTIF DU LABORATOIRE	DATE DE PRELEVEMENT	NOM DE L'OPERATEUR
Dalle de sol	Dalle dure cassante grise	12/04/2019	JULIEN Mickaël
LOCALISATION		RESULTAT	
Sol		Fr1:Amiante détecté (Chrysotile)

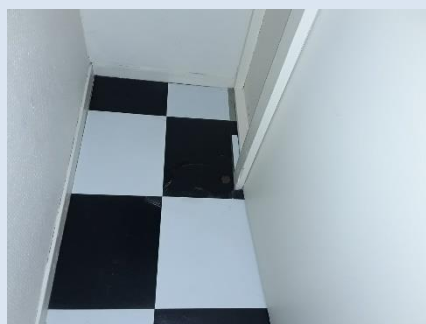
PRELEVEMENT : 50LAF0002P010			
NOM DU CLIENT	NUMERO DU DOSSIER	PIECE OU LOCAL	
OPH77	50LAF0002 12/04/2019	Placard 1 (RC)	
ELEMENT	DESCRIPTIF DU LABORATOIRE	DATE DE PRELEVEMENT	NOM DE L'OPERATEUR
Dalle de sol	Colle bitumineuse noire + matériau blanc non séparable	12/04/2019	JULIEN Mickaël
LOCALISATION		RESULTAT	
Sol		Fr2:Amiante détecté (Chrysotile)

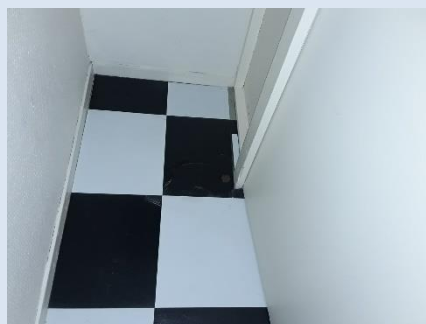
PRELEVEMENT : 50LAF0002P010			
NOM DU CLIENT	NUMERO DU DOSSIER	PIECE OU LOCAL	
OPH77	50LAF0002 12/04/2019	Placard 1 (RC)	
ELEMENT	DESCRIPTIF DU LABORATOIRE	DATE DE PRELEVEMENT	NOM DE L'OPERATEUR
Dalle de sol	Matériau compact gris hétérogène	12/04/2019	JULIEN Mickaël
LOCALISATION		RESULTAT	
Sol		Fr3:Amiante non détecté

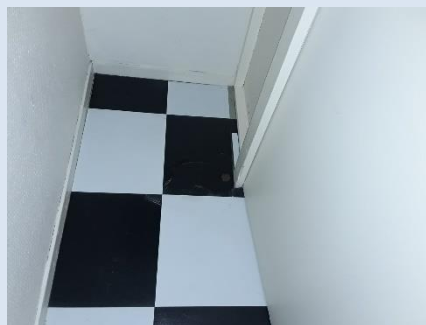
PRELEVEMENT : 50LAF0002P010			
NOM DU CLIENT	NUMERO DU DOSSIER	PIECE OU LOCAL	
OPH77	50LAF0002 12/04/2019	Placard 1 (RC)	
ELEMENT	DESCRIPTIF DU LABORATOIRE	DATE DE PRELEVEMENT	NOM DE L'OPERATEUR
Dalle de sol	Revêtement cassant noir + colle polymère incolore avec poussières non séparable	12/04/2019	JULIEN Mickaël
LOCALISATION		RESULTAT	
Sol		Fr4:Amiante non détecté

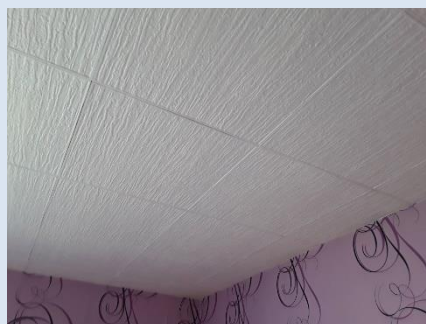
PRELEVEMENT : 50LAF0002P011			
NOM DU CLIENT	NUMERO DU DOSSIER	PIECE OU LOCAL	
OPH77	50LAF0002 12/04/2019	Chambre 3 (RC)	
ELEMENT	DESCRIPTIF DU LABORATOIRE	DATE DE PRELEVEMENT	NOM DE L'OPERATEUR
Colle polystyrène	Peinture en vrac non séparable + matériau beige en vrac	12/04/2019	JULIEN Mickaël
LOCALISATION		RESULTAT	
Plafond		Fr1:Amiante non détecté

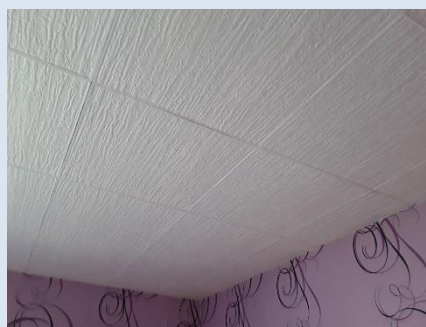
PRELEVEMENT : 50LAF0002P011			
NOM DU CLIENT	NUMERO DU DOSSIER	PIECE OU LOCAL	
OPH77	50LAF0002 12/04/2019	Chambre 3 (RC)	
ELEMENT	DESCRIPTIF DU LABORATOIRE	DATE DE PRELEVEMENT	NOM DE L'OPERATEUR
Colle polystyrène	Colle polymère jaune non séparable + polystyrène expansé (billes) blanc	12/04/2019	JULIEN Mickaël
LOCALISATION		RESULTAT	
Plafond		Fr2:Amiante non détecté

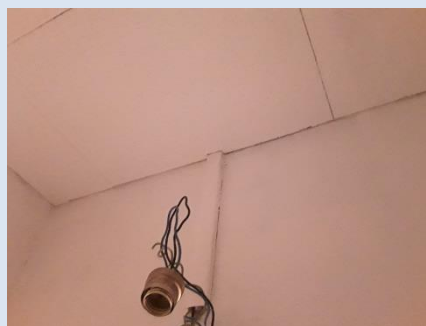
PRELEVEMENT : 50LAF0002P012			
NOM DU CLIENT	NUMERO DU DOSSIER	PIECE OU LOCAL	
OPH77	50LAF0002 12/04/2019	Cellier (RC)	
ELEMENT	DESCRIPTIF DU LABORATOIRE	DATE DE PRELEVEMENT	NOM DE L'OPERATEUR
Colle polystyrène	Polystyrène expansé (billes) blanc	12/04/2019	JULIEN Mickaël
LOCALISATION		RESULTAT	
Plafond		Amiante non détecté

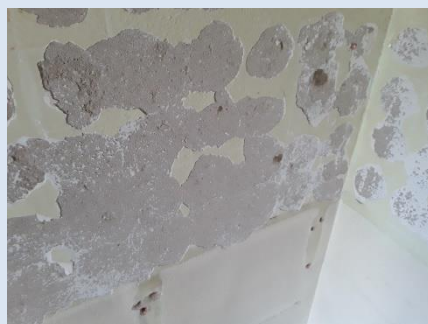
PRELEVEMENT : 50LAF0002P014			
NOM DU CLIENT	NUMERO DU DOSSIER	PIECE OU LOCAL	
OPH77	50LAF0002 12/04/2019	Cuisine (RC)	
ELEMENT	DESCRIPTIF DU LABORATOIRE	DATE DE PRELEVEMENT	NOM DE L'OPERATEUR
Enduit / Peinture béton	Peintures multiples en vrac non séparable + enduit plâtreux beige en vrac + matériau gris non séparable	12/04/2019	JULIEN Mickaël
LOCALISATION		RESULTAT	
Mur C		Amiante non détecté

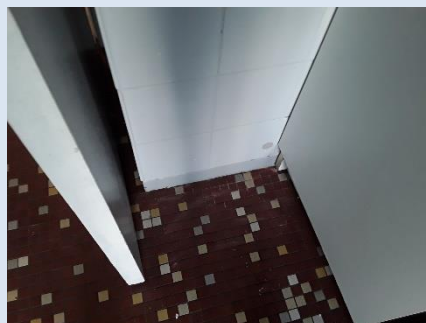
PRELEVEMENT : 50LAF0002P015			
NOM DU CLIENT	NUMERO DU DOSSIER	PIECE OU LOCAL	
OPH77	50LAF0002 12/04/2019	Cuisine (RC)	
ELEMENT	DESCRIPTIF DU LABORATOIRE	DATE DE PRELEVEMENT	NOM DE L'OPERATEUR
Colle faïence	Peinture	12/04/2019	JULIEN Mickaël
LOCALISATION		RESULTAT	
Mur B		Fr1:Amiante non détecté

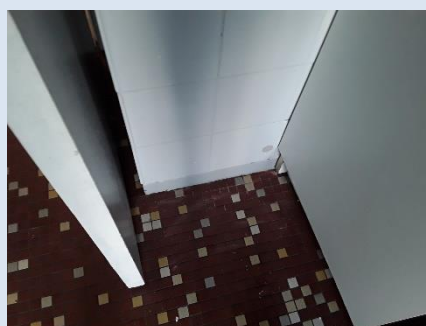
PRELEVEMENT : 50LAF0002P015			
NOM DU CLIENT	NUMERO DU DOSSIER	PIECE OU LOCAL	
OPH77	50LAF0002 12/04/2019	Cuisine (RC)	
ELEMENT	DESCRIPTIF DU LABORATOIRE	DATE DE PRELEVEMENT	NOM DE L'OPERATEUR
Colle faïence	Carrelage	12/04/2019	JULIEN Mickaël
LOCALISATION		RESULTAT	
Mur B		Fr2:Amiante non détecté

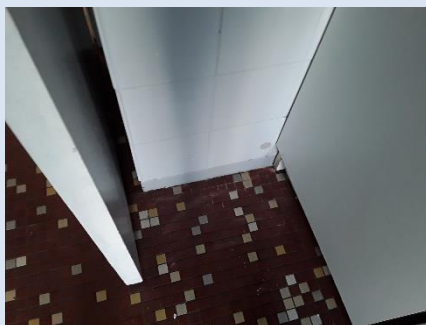
PRELEVEMENT : 50LAF0002P015			
NOM DU CLIENT	NUMERO DU DOSSIER		PIECE OU LOCAL
OPH77	50LAF0002 12/04/2019		Cuisine (RC)
ELEMENT	DESCRIPTIF DU LABORATOIRE	DATE DE PRELEVEMENT	NOM DE L'OPERATEUR
Colle faïence	Colle beige + peinture non séparable + couche plâtréuse blanche non séparable	12/04/2019	JULIEN Mickaël
LOCALISATION		RESULTAT	
Mur B		Fr3:Amiante non détecté

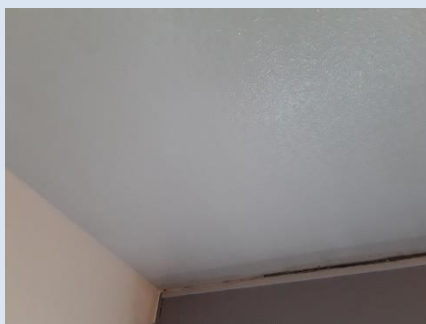
PRELEVEMENT : 50LAF0002P017			
NOM DU CLIENT	NUMERO DU DOSSIER	PIECE OU LOCAL	
OPH77	50LAF0002 12/04/2019	Chambre 1 (RC)	
ELEMENT	DESCRIPTIF DU LABORATOIRE	DATE DE PRELEVEMENT	NOM DE L'OPERATEUR
Enduit / Peinture béton	Peinture en vrac non séparable + enduit plâtreux blanc en vrac	12/04/2019	JULIEN Mickaël
LOCALISATION		RESULTAT	
Plafond		Amiante non détecté
