## Rapport de mission de repérage des matériaux et produits contenant de l'amiante avant réalisation de travaux

6 SQUARE PAUL ALGIS

MODULE 50LAF0603  
77360 VAIRES SUR MARNE

RAPPORT N° :	50LAF0603	Laboratoire d'Analyses :	ITGA
Repérage réalisé le :	21/03/2019	Adresse laboratoire :	3 RUE ARMAND HERPIN LACROIX - CS 46537 35065 RENNES CEDEX
Accompagnateur :		Numéro d'accréditation :	1-5967
Par :	Serge TAVARES	Organisme d'assurance professionnelle :	AXA France
N° certificat :	DTI3472	Adresse assurance :	313 Terrasses de l'Arche 92727 NANTERRE CEDEX
Date d'obtention :	20/08/2018	N° de contrat d'assurance :	10158549604
Organisme certificateur		Date de validité :	31/12/2019

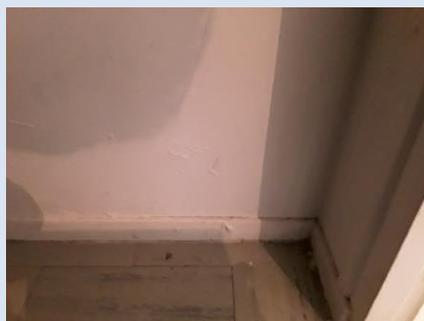
### EMPLACEMENT

PRELEVEMENT : 50LAF0603P001			
NOM DU CLIENT	NUMERO DU DOSSIER		PIECE OU LOCAL
OPH77	50LAF0603 21/03/2019		Cellier 1 (RC)
ELEMENT	DESCRIPTIF DU LABORATOIRE	DATE DE PRELEVEMENT	NOM DE L'OPERATEUR
Enduit / Peinture béton	Enduit plâtreux blanc en vrac + peinture non séparable	21/03/2019	TAVARES Serge
LOCALISATION		RESULTAT	
Mur C		Amiante non détecté

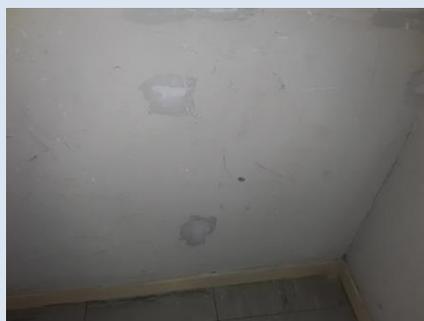
### EMPLACEMENT

PRELEVEMENT : 50LAF0603P002			
NOM DU CLIENT	NUMERO DU DOSSIER		PIECE OU LOCAL
OPH77	50LAF0603 21/03/2019		Cellier 2 (RC)
ELEMENT	DESCRIPTIF DU LABORATOIRE	DATE DE PRELEVEMENT	NOM DE L'OPERATEUR
Enduit / Peinture béton	Enduit plâtreux blanc en vrac + peinture non séparable	21/03/2019	TAVARES Serge
LOCALISATION		RESULTAT	
Mur D		Amiante non détecté

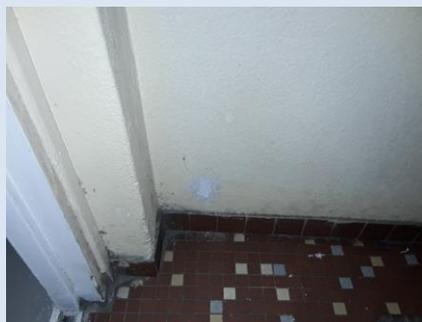
EMPLACEMENT

PRELEVEMENT : 50LAF0603P003			
NOM DU CLIENT	NUMERO DU DOSSIER		PIECE OU LOCAL
OPH77	50LAF0603 21/03/2019		WC (RC)
ELEMENT	DESCRIPTIF DU LABORATOIRE	DATE DE PRELEVEMENT	NOM DE L'OPERATEUR
Enduit / Peinture béton	Enduit plâtreux blanc en vrac + peinture non séparable	21/03/2019	TAVARES Serge
LOCALISATION		RESULTAT	
Mur A		Amiante non détecté

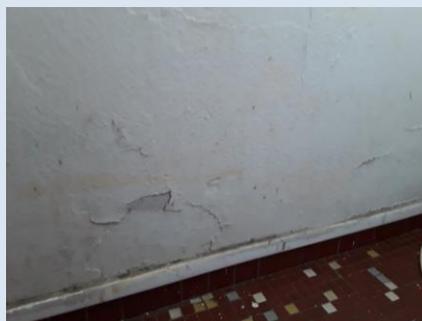
EMPLACEMENT

PRELEVEMENT : 50LAF0603P004			
NOM DU CLIENT	NUMERO DU DOSSIER		PIECE OU LOCAL
OPH77	50LAF0603 21/03/2019		WC (RC)
ELEMENT	DESCRIPTIF DU LABORATOIRE	DATE DE PRELEVEMENT	NOM DE L'OPERATEUR
Enduit / Peinture béton	Enduit plâtreux blanc en vrac + peinture non séparable + matériau gris en faible quantité non séparable	21/03/2019	TAVARES Serge
LOCALISATION		RESULTAT	
Mur D		Amiante non détecté
