Rapport de mission de repérage des matériaux et produits contenant de l'amiante avant réalisation de travaux

8 SQUARE P. ALGIS-APT 201

77360 VAIRE SUR MARNE

RAPPORT N° :	50LAG0201	Laboratoire d'Analyses :	ITGA
Repérage réalisé le :	18/09/2017	Adresse laboratoire :	3 RUE ARMAND HERPIN LACROIX - CS 46537 35065 RENNES CEDEX
Accompagnateur :		Numéro d'accréditation :	1-5967
Par :	Gaetan BEDEL	Organisme d'assurance professionnelle :	ALLIANZ
N° certificat :	CPDI3869	Adresse assurance :	Direction Opérations Entreprises 5C Esplanade Charles de Gaulle 33081 BORDEAUX CEDEX
Date d'obtention :	22/04/2016	N° de contrat d'assurance :	55897385
Organisme certificateur	I.CERT PARC EDONIA - BAT G - RUE DE LA TERRE VICTORIA - 35760 SAINT GREGOIRE	Date de validité :	31/12/2017

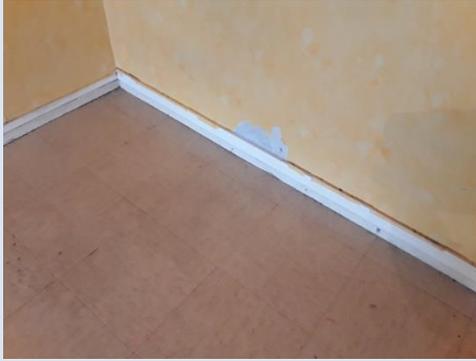
PRELEVEMENT : 50LAG0201P002			
NOM DU CLIENT	NUMERO DU DOSSIER		PIECE OU LOCAL
OPH77	50LAG0201 18/09/2017		Séjour
ELEMENT	DESCRIPTIF DU LABORATOIRE	DATE DE PRELEVEMENT	NOM DE L'OPERATEUR
Enduit / Peinture	Enduit plâtreux blanc + peinture non séparable + matériau beige en vrac hétérogène non séparable	18/09/2017	BEDEL Gaetan
LOCALISATION		RESULTAT	
Mur C		Amiante non détecté	
EMPLACEMENT

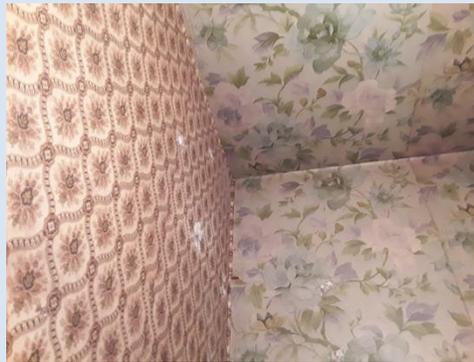
PRELEVEMENT : 50LAG0201P003			
NOM DU CLIENT	NUMERO DU DOSSIER		PIECE OU LOCAL
OPH77	50LAG0201 18/09/2017		Cellier 1
ELEMENT	DESCRIPTIF DU LABORATOIRE	DATE DE PRELEVEMENT	NOM DE L'OPERATEUR
Enduit / Peinture béton	Enduit plâtreux blanc + peintures multiples non séparable	18/09/2017	BEDEL Gaetan
LOCALISATION		RESULTAT	
Plafond		Amiante non détecté	
EMPLACEMENT

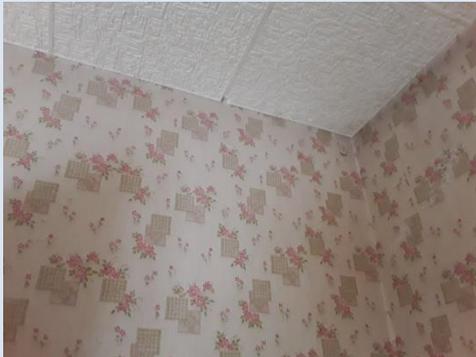
PRELEVEMENT : 50LAG0201P004			
NOM DU CLIENT	NUMERO DU DOSSIER		PIECE OU LOCAL
OPH77	50LAG0201 18/09/2017		Chambre 1
ELEMENT	DESCRIPTIF DU LABORATOIRE	DATE DE PRELEVEMENT	NOM DE L'OPERATEUR
Dalle de polystyrènes	Polystyrène expansé (billes) + matériau plâtreux blanc en faible quantité non séparable + peinture en faible quantité non séparable	18/09/2017	BEDEL Gaetan
LOCALISATION		RESULTAT	
Plafond		Amiante non détecté	
EMPLACEMENT

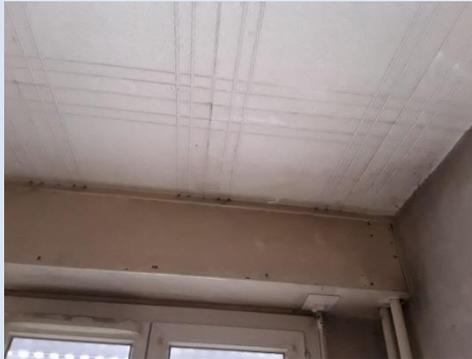
PRELEVEMENT : 50LAG0201P005			
NOM DU CLIENT	NUMERO DU DOSSIER		PIECE OU LOCAL
OPH77	50LAG0201 18/09/2017		Chambre 2
ELEMENT	DESCRIPTIF DU LABORATOIRE	DATE DE PRELEVEMENT	NOM DE L'OPERATEUR
Dalle de polystyrènes	Enduit plâtreux blanc + peinture non séparable + polystyrène expansé (billes) non séparable + colle polymère beige en faible quantité non séparable + papier non séparable	18/09/2017	BEDEL Gaetan
LOCALISATION		RESULTAT	
Plafond		Amiante non détecté

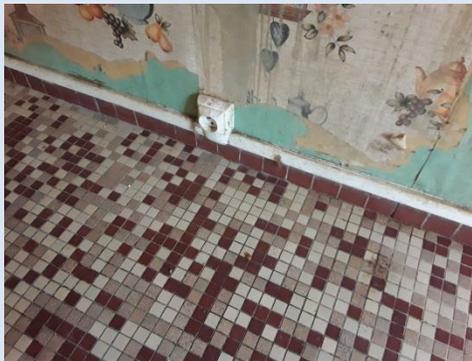
PRELEVEMENT : 50LAG0201P006				
NOM DU CLIENT		NUMERO DU DOSSIER		PIECE OU LOCAL
OPH77		50LAG0201 18/09/2017		Cuisine
ELEMENT	DESCRIPTIF DU LABORATOIRE	DATE DE PRELEVEMENT	NOM DE L'OPERATEUR	
Enduit / Peinture béton	Enduit gris en vrac hétérogène non séparable + peintures multiples non séparable + papier peint non séparable	18/09/2017	BEDEL Gaetan	
LOCALISATION			RESULTAT	
Mur A			Amiante non détecté

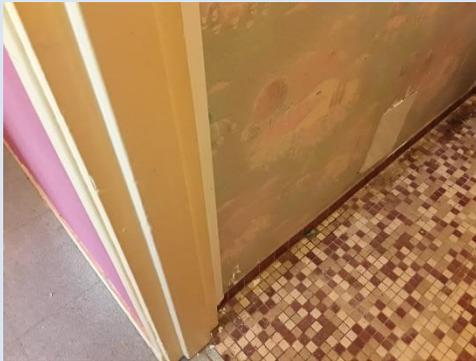
PRELEVEMENT : 50LAG0201P007			
NOM DU CLIENT	NUMERO DU DOSSIER		PIECE OU LOCAL
OPH77	50LAG0201 18/09/2017		WC
ELEMENT	DESCRIPTIF DU LABORATOIRE	DATE DE PRELEVEMENT	NOM DE L'OPERATEUR
Enduit / Peinture	Enduit gris en vrac non séparable + peinture non séparable + papier peint non séparable	18/09/2017	BEDEL Gaetan
LOCALISATION		RESULTAT	
Mur A		Amiante non détecté	
EMPLACEMENT

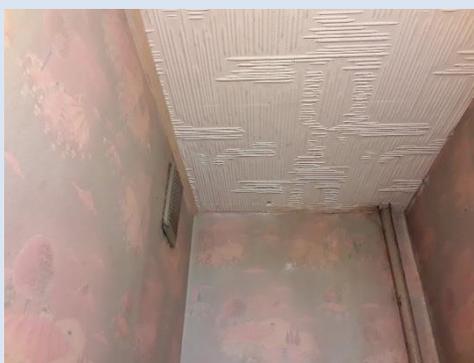
PRELEVEMENT : 50LAG0201P009			
NOM DU CLIENT	NUMERO DU DOSSIER		PIECE OU LOCAL
OPH77	50LAG0201 18/09/2017		WC
ELEMENT	DESCRIPTIF DU LABORATOIRE	DATE DE PRELEVEMENT	NOM DE L'OPERATEUR
Dalle de polystyrènes	Enduit gris en vrac non séparable + peintures multiples non séparable + polystyrène expansé (billes)	18/09/2017	BEDEL Gaetan
LOCALISATION		RESULTAT	
Plafond		Amiante non détecté

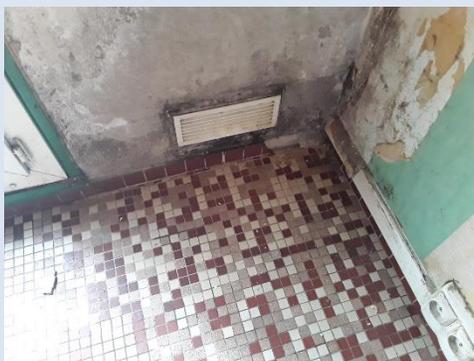
PRELEVEMENT : 50LAG0201P010			
NOM DU CLIENT	NUMERO DU DOSSIER		PIECE OU LOCAL
OPH77	50LAG0201 18/09/2017		Cuisine
ELEMENT	DESCRIPTIF DU LABORATOIRE	DATE DE PRELEVEMENT	NOM DE L'OPERATEUR
Plinthes		18/09/2017	BEDEL Gaetan
LOCALISATION		RESULTAT	
Mur B

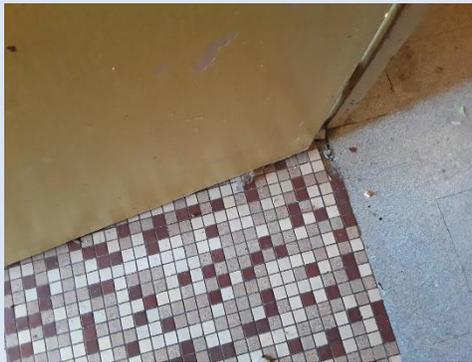
PRELEVEMENT : 50LAG0201P011			
NOM DU CLIENT	NUMERO DU DOSSIER		PIECE OU LOCAL
OPH77	50LAG0201 18/09/2017		Cuisine
ELEMENT	DESCRIPTIF DU LABORATOIRE	DATE DE PRELEVEMENT	NOM DE L'OPERATEUR
Carrelage	Colle grise + joint cassant gris avec poussières non séparable + carrelage	18/09/2017	BEDEL Gaetan
LOCALISATION		RESULTAT	
Sol		Amiante non détecté	
EMPLACEMENT

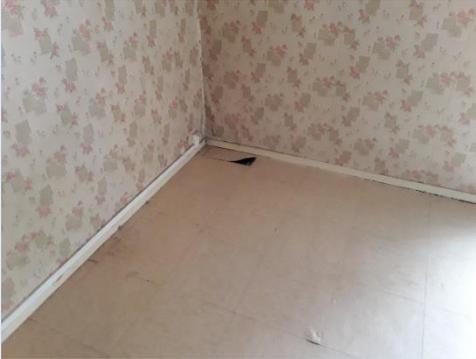
PRELEVEMENT : 50LAG0201P012			
NOM DU CLIENT	NUMERO DU DOSSIER		PIECE OU LOCAL
OPH77	50LAG0201 18/09/2017		Chambre 1
ELEMENT	DESCRIPTIF DU LABORATOIRE	DATE DE PRELEVEMENT	NOM DE L'OPERATEUR
Dalle de sol	Colle bitumineuse noire + ragréage gris en faible quantité non séparable + colle polymère jaune non séparable	18/09/2017	BEDEL Gaetan
LOCALISATION		RESULTAT	
Sol		Fr1:Amiante détecté (Chrysotile)	
EMPLACEMENT

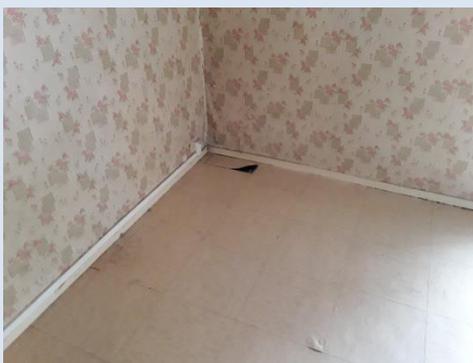
PRELEVEMENT : 50LAG0201P012			
NOM DU CLIENT	NUMERO DU DOSSIER		PIECE OU LOCAL
OPH77	50LAG0201 18/09/2017		Chambre 1
ELEMENT	DESCRIPTIF DU LABORATOIRE	DATE DE PRELEVEMENT	NOM DE L'OPERATEUR
Dalle de sol	Revêtement souple beige	18/09/2017	BEDEL Gaetan
LOCALISATION		RESULTAT	
Sol		Fr2:Amiante non détecté

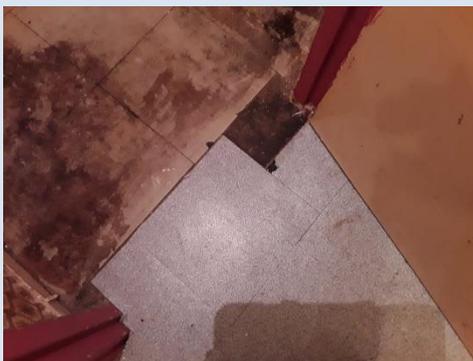
PRELEVEMENT : 50LAG0201P013			
NOM DU CLIENT	NUMERO DU DOSSIER		PIECE OU LOCAL
OPH77	50LAG0201 18/09/2017		Entrée
ELEMENT	DESCRIPTIF DU LABORATOIRE	DATE DE PRELEVEMENT	NOM DE L'OPERATEUR
Dalle de sol	Colle bitumineuse noire	18/09/2017	BEDEL Gaetan
LOCALISATION		RESULTAT	
Sol		Fr2:Amiante détecté (Chrysotile)

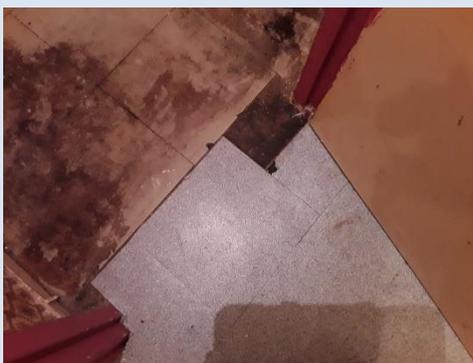
PRELEVEMENT : 50LAG0201P013			
NOM DU CLIENT	NUMERO DU DOSSIER		PIECE OU LOCAL
OPH77	50LAG0201 18/09/2017		Entrée
ELEMENT	DESCRIPTIF DU LABORATOIRE	DATE DE PRELEVEMENT	NOM DE L'OPERATEUR
Dalle de sol	Dalle dure cassante beige	18/09/2017	BEDEL Gaetan
LOCALISATION		RESULTAT	
Sol		Fr1:Amiante détecté (Chrysotile)

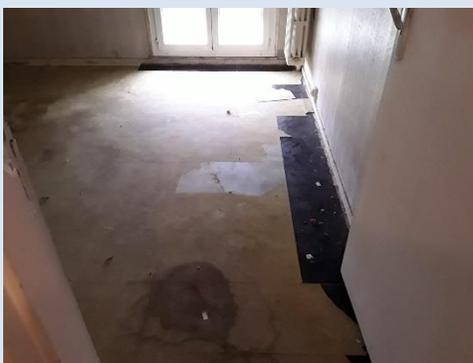
PRELEVEMENT : 50LAG0201P014			
NOM DU CLIENT	NUMERO DU DOSSIER		PIECE OU LOCAL
OPH77	50LAG0201 18/09/2017		Chambre 2
ELEMENT	DESCRIPTIF DU LABORATOIRE	DATE DE PRELEVEMENT	NOM DE L'OPERATEUR
Dalle de sol	Colle bitumineuse noire + ragréage gris en faible quantité non séparable	18/09/2017	BEDEL Gaetan
LOCALISATION		RESULTAT	
Sol		Fr2:Amiante détecté (Chrysotile)

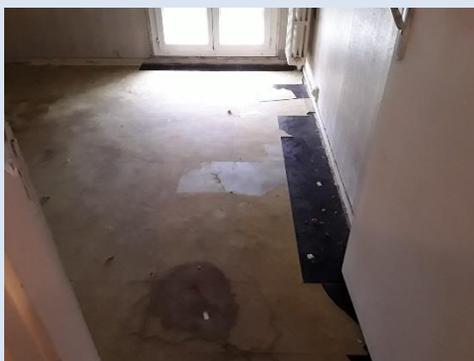
PRELEVEMENT : 50LAG0201P014			
NOM DU CLIENT	NUMERO DU DOSSIER		PIECE OU LOCAL
OPH77	50LAG0201 18/09/2017		Chambre 2
ELEMENT	DESCRIPTIF DU LABORATOIRE	DATE DE PRELEVEMENT	NOM DE L'OPERATEUR
Dalle de sol	Revêtement cassant bleu	18/09/2017	BEDEL Gaetan
LOCALISATION		RESULTAT	
Sol		Fr1:Amiante non détecté

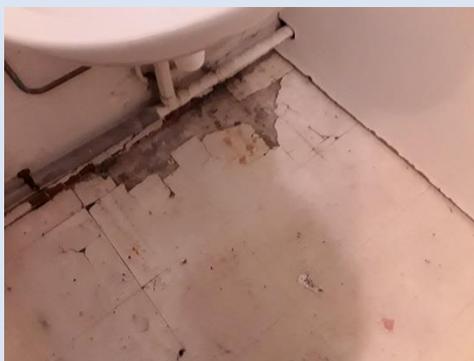
PRELEVEMENT : 50LAG0201P015			
NOM DU CLIENT	NUMERO DU DOSSIER		PIECE OU LOCAL
OPH77	50LAG0201 18/09/2017		Salle de bains
ELEMENT	DESCRIPTIF DU LABORATOIRE	DATE DE PRELEVEMENT	NOM DE L'OPERATEUR
Dalle de sol	Dalle dure cassante beige + colle polymère jaune non séparable	18/09/2017	BEDEL Gaetan
LOCALISATION		RESULTAT	
Sol		Amiante non détecté
