## Rapport de mission de repérage des matériaux et produits contenant de l'amiante avant réalisation de travaux

8 SQUARE P. ALGIS

77360 VAIRES SUR MARNE

| RAPPORT N° : | 50LAG0604 | Laboratoire d'Analyses : | ITGA |

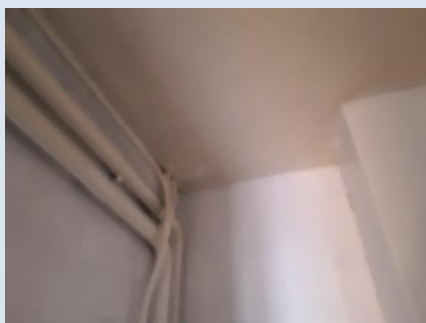
| PRELEVEMENT : 50LAG0604P002 | | | |

| PRELEVEMENT : 50LAG0604P002 | | | |
|---|---|---|---|
| Plafond | | Amiante non détecté | |

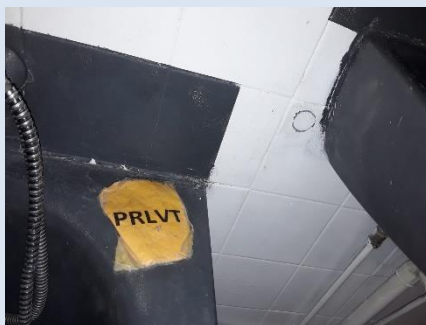
**PRELEVEMENT : 50LAG0604P003**

| NOM DU CLIENT | NUMERO DU DOSSIER | PIECE OU LOCAL | |
|---|--|---|---|
| Mur B | | Amiante non détecté | |

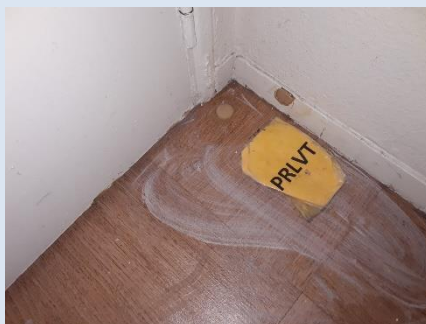
**PRELEVEMENT : 50LAG0604P004**

| NOM DU CLIENT | NUMERO DU DOSSIER | PIECE OU LOCAL | |
|---|--|---|---|
| Sol | | Amiante non détecté | |

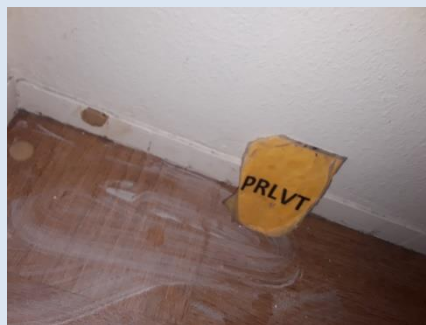
| PRELEVEMENT : 50LAG0604P005 | | | |

| PIECE | ETAGE | ELEMENTS | DESCRIPTIF LABORATOIRE | REPERAGE | Echantillon | METHODE | ETAT | RESULTAT |
|---|---|---|---|---|---|---|---|---|
| WC | | Plinthes | Colle grise + matériau compact gris non séparable | Mur A | 50LAG0604P005 | RESULTAT ANALYSE | BON ETAT | Fr1:Amiante détecté (Chrysotile) |

| PRELEVEMENT : 50LAG0604P005 | | | |
|---|---|---|---|
| Mur A | | Fr1:Amiante détecté (Chrysotile) | |

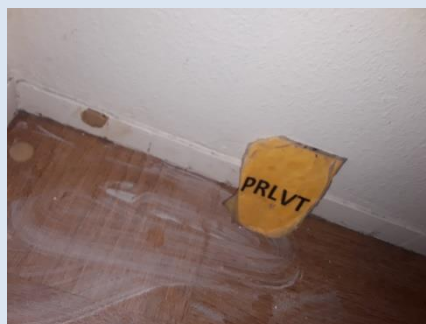
| PRELEVEMENT : 50LAG0604P005 | | | |

| PRELEVEMENT : 50LAG0604P005 | | | |
|---|---|---|---|
| Mur A | | Fr2:Amiante non détecté | |

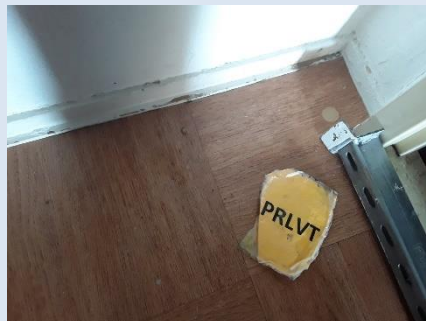
| PRELEVEMENT : 50LAG0604P005 | | | |

| PRELEVEMENT : 50LAG0604P006 | | | |
|---|---|---|---|
| Sol | | Fr2:Amiante détecté (Chrysotile) | |

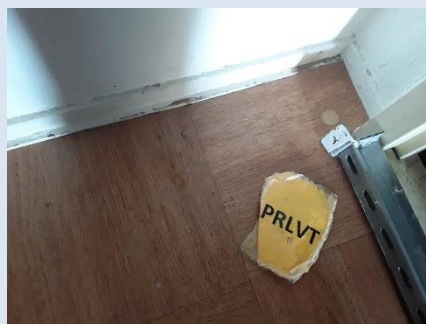
| PRELEVEMENT : 50LAG0604P006 | | | |

| PIECE | ETAGE | ELEMENTS | DESCRIPTIF LABORATOIRE | REPERAGE | Echantillon | METHODE | ETAT | RESULTAT |
|---|---|---|---|---|---|---|---|---|
| Entrée | | Dalle de sol | Colle bitumineuse noire en faible quantité | Sol | 50LAG0604P006 | RESULTAT ANALYSE | BON ETAT | Fr3:Amiante détecté (Chrysotile) |

| PRELEVEMENT : 50LAG0604P006 | | | |
|---|--|---|---|
| Sol | | Fr3:Amiante détecté (Chrysotile) | |

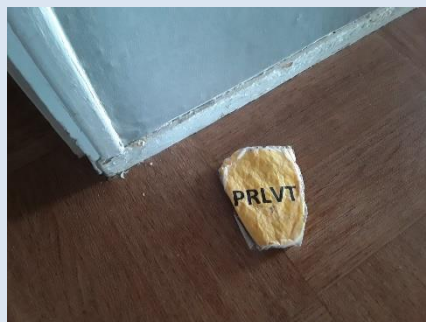
| PRELEVEMENT : 50LAG0604P007 | | | |

| PRELEVEMENT : 50LAG0604P007 | | | |
|---|--|---|---|
| Mur F | | Amiante non détecté | |

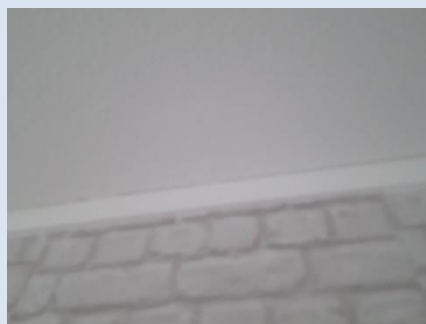
| PRELEVEMENT : 50LAG0604P008 | | | |

| PRELEVEMENT : 50LAG0604P008 | | | |
|---|--|---|---|
| Plafond | | Amiante non détecté | |

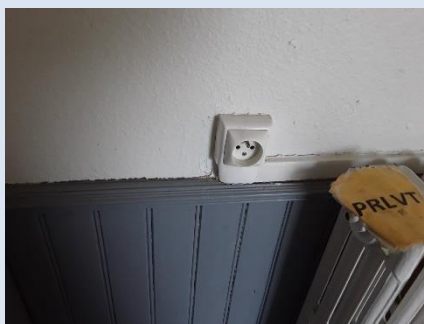
**PRELEVEMENT : 50LAG0604P009**

| NOM DU CLIENT | NUMERO DU DOSSIER | PIECE OU LOCAL | |
|---|---|---|---|
| Mur D | | Amiante non détecté | |

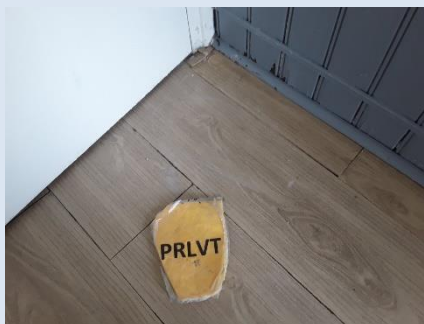
**PRELEVEMENT : 50LAG0604P010**

| NOM DU CLIENT | NUMERO DU DOSSIER | PIECE OU LOCAL | |
|---|--|---|---|
| Sol | | Amiante non détecté | |

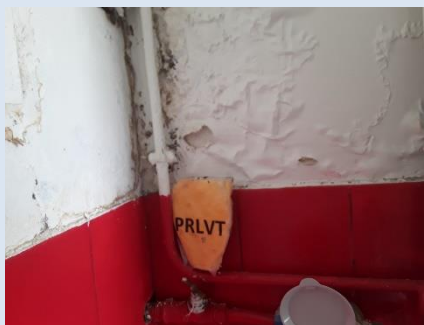
**PRELEVEMENT : 50LAG0604P011**

| PIECE | ETAGE | ELEMENTS | DESCRIPTIF LABORATOIRE | Echantillon | REPERAGE | ETAT | RESULTAT | METHODE |
|---|---|---|--|---|---|---|---|---|
| Cuisine | | Enduit béton | Enduit plâtreux blanc en vrac + peinture non séparable | 50LAG0604P011 | Mur A | DEGRADATION PARTIELLE | Amiante non détecté | RESULTAT ANALYSE |

| NOM DU CLIENT | NUMERO DU DOSSIER | PIECE OU LOCAL | |
|---|--|---|---|
| Mur A | | Amiante non détecté | |

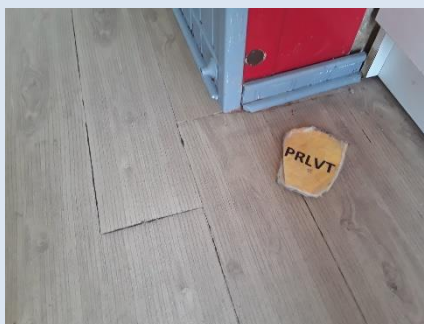
**PRELEVEMENT : 50LAG0604P012**

| NOM DU CLIENT | NUMERO DU DOSSIER | PIECE OU LOCAL | |
|---|--|---|---|
| Mur A | | Amiante non détecté | |

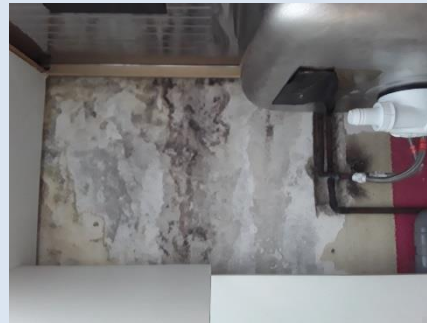
| PRELEVEMENT : 50LAG0604P013 | | | |

| PIECE | ETAGE | ELEMENTS | DESCRIPTIF LABORATOIRE | Echantillon | REPERAGE | ETAT | RESULTAT | METHODE |
|---|---|---|--|---|---|---|---|---|
| Cuisine | | Revêtement bitumineux | Matériau bitumineux noir | 50LAG0604P013 | Sous évier | DEGRADATION PARTIELLE | Amiante non détecté | RESULTAT ANALYSE |

| PRELEVEMENT : 50LAG0604P013 | | | |
|---|---|---|---|
| Sous évier | | Amiante non détecté | |
