Rapport de mission de repérage des matériaux et produits contenant de l'amiante avant réalisation de travaux

9 SQUARE PAUL ALGIS

77360 VAIRES SUR MARNE

RAPPORT N° :	50LAH0003	Laboratoire d'Analyses :	ITGA
Repérage réalisé le :	18/04/2018	Adresse laboratoire :	3 RUE ARMAND HERPIN LACROIX - CS 46537 35065 RENNES CEDEX
Accompagnateur :		Numéro d'accréditation :	1-5967
Par :	Mickaël JULIEN	Organisme d'assurance professionnelle :	AXA France
N° certificat :	CPDI 4129	Adresse assurance :	313 Terrasses de l'Arche 92727 NANTERRE CEDEX
Date d'obtention :	01/01/2017	N° de contrat d'assurance :	10063271004
Organisme certificateur	I.CERT Parc Edonia - Bâtiment G - Rue de la Terre Victoria - 35760 SAINT-GREGOIRE	Date de validité :	31/12/2018

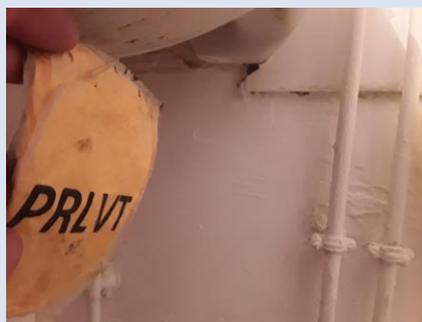
PRELEVEMENT : 50LAH0003P002			
NOM DU CLIENT	NUMERO DU DOSSIER		PIECE OU LOCAL
OPH77	50LAH0003 18/04/2018		Salle de bains
ELEMENT	DESCRIPTIF DU LABORATOIRE	DATE DE PRELEVEMENT	NOM DE L'OPERATEUR
Enduit béton	Matériau gris en faible quantité non séparable + enduit plâtreux beige en vrac + peinture non séparable	18/04/2018	JULIEN Mickaël
LOCALISATION		RESULTAT	
Mur B		Amiante non détecté

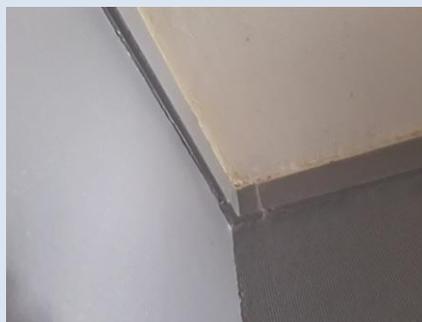
PRELEVEMENT : 50LAH0003P008			
NOM DU CLIENT	NUMERO DU DOSSIER	PIECE OU LOCAL	
OPH77	50LAH0003 18/04/2018	Entrée	
ELEMENT	DESCRIPTIF DU LABORATOIRE	DATE DE PRELEVEMENT	NOM DE L'OPERATEUR
Enduit béton	Enduit plâtreux blanc en vrac non séparable + peinture non séparable	18/04/2018	JULIEN Mickaël
LOCALISATION		RESULTAT	
Plafond		Amiante non détecté

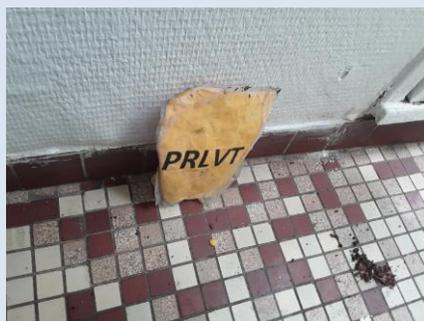
PRELEVEMENT : 50LAH0003P009			
NOM DU CLIENT	NUMERO DU DOSSIER	PIECE OU LOCAL	
OPH77	50LAH0003 18/04/2018	Cuisine	
ELEMENT	DESCRIPTIF DU LABORATOIRE	DATE DE PRELEVEMENT	NOM DE L'OPERATEUR
Enduit	Enduit gris en faible quantité en vrac non séparable + enduit beige en vrac non séparable + peintures multiples non séparable	18/04/2018	JULIEN Mickaël
LOCALISATION		RESULTAT	
Mur B		Amiante détecté (Chrysotile)

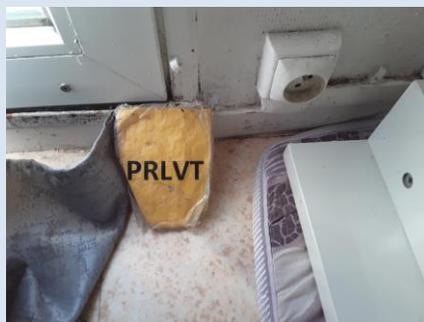
PRELEVEMENT : 50LAH0003P010			
NOM DU CLIENT	NUMERO DU DOSSIER	PIECE OU LOCAL	
OPH77	50LAH0003 18/04/2018	Séjour	
ELEMENT	DESCRIPTIF DU LABORATOIRE	DATE DE PRELEVEMENT	NOM DE L'OPERATEUR
Enduit	Enduit gris en vrac non séparable + enduit plâtreux blanc non séparable + peinture non séparable + toile fibreuse blanche non séparable	18/04/2018	JULIEN Mickaël
LOCALISATION		RESULTAT	
Mur A		Amiante non détecté
