## Rapport de mission de repérage des matériaux et produits contenant de l'amiante avant réalisation de travaux

9 SQUARE P. ALGIS

77360 VAIRES SUR MARNE

RAPPORT N° :	50LAH0403	Laboratoire d'Analyses :	ITGA
Repérage réalisé le :	13/12/2018	Adresse laboratoire :	3 RUE ARMAND HERPIN LACROIX - CS 46537 35065 RENNES CEDEX
Accompagnateur :		Numéro d'accréditation :	1-5967
Par :	Mickaël JULIEN	Organisme d'assurance professionnelle :	AXA France
N° certificat :	CPDI 4129	Adresse assurance :	313 Terrasses de l'Arche 92727 NANTERRE CEDEX
Date d'obtention :	01/01/2017	N° de contrat d'assurance :	10063271004
Organisme certificateur	I.CERT Parc Edonia - Bâtiment G - Rue de la Terre Victoria - 35760 SAINT-GREGOIRE	Date de validité :	31/12/2018

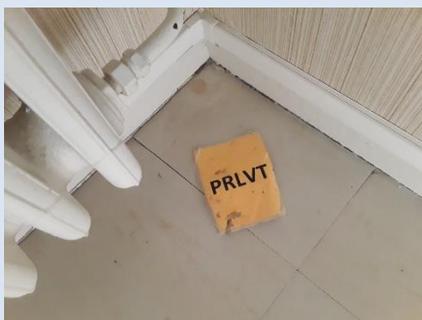
PRELEVEMENT : 50LAH0403P001			
NOM DU CLIENT	NUMERO DU DOSSIER		PIECE OU LOCAL
OPH77	50LAH0403 13/12/2018		Chambre 1 (R+4)
ELEMENT	DESCRIPTIF DU LABORATOIRE	DATE DE PRELEVEMENT	NOM DE L'OPERATEUR
Dalle de sol	Revêtement cassant beige	13/12/2018	JULIEN Mickaël
LOCALISATION		RESULTAT	
Sol		Fr1:Amiante non détecté

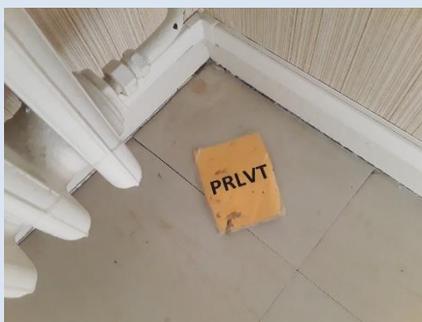
PRELEVEMENT : 50LAH0403P001			
NOM DU CLIENT	NUMERO DU DOSSIER		PIECE OU LOCAL
OPH77	50LAH0403 13/12/2018		Chambre 1 (R+4)
ELEMENT	DESCRIPTIF DU LABORATOIRE	DATE DE PRELEVEMENT	NOM DE L'OPERATEUR
Dalle de sol	Colle polymère jaune non séparable + colle bitumineuse noire non séparable + ragréage gris + sous couche de ragréage blanche non séparable	13/12/2018	JULIEN Mickaël
LOCALISATION		RESULTAT	
Sol		Fr2:Amiante détecté (Chrysotile)

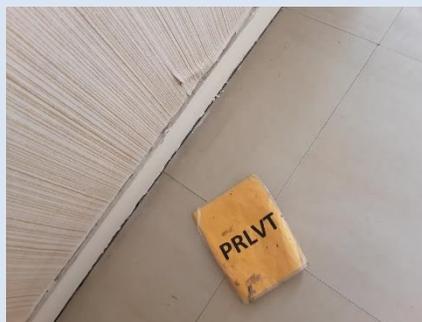
PRELEVEMENT : 50LAH0403P002			
NOM DU CLIENT	NUMERO DU DOSSIER	PIECE OU LOCAL	
OPH77	50LAH0403 13/12/2018	Chambre 1 (R+4)	
ELEMENT	DESCRIPTIF DU LABORATOIRE	DATE DE PRELEVEMENT	NOM DE L'OPERATEUR
Enduit	Peinture non séparable + enduit plâtreux blanc + matériau gris en vrac hétérogène non séparable	13/12/2018	JULIEN Mickaël
LOCALISATION		RESULTAT	
Mur A		Amiante non détecté

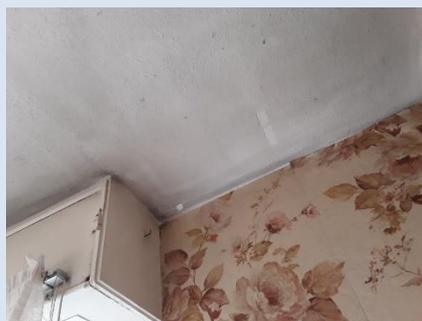
PRELEVEMENT : 50LAH0403P003			
NOM DU CLIENT	NUMERO DU DOSSIER	PIECE OU LOCAL	
OPH77	50LAH0403 13/12/2018	Séjour (R+4)	
ELEMENT	DESCRIPTIF DU LABORATOIRE	DATE DE PRELEVEMENT	NOM DE L'OPERATEUR
Enduit béton	Peinture non séparable + enduit plâtreux blanc	13/12/2018	JULIEN Mickaël
LOCALISATION		RESULTAT	
Plafond		Amiante non détecté

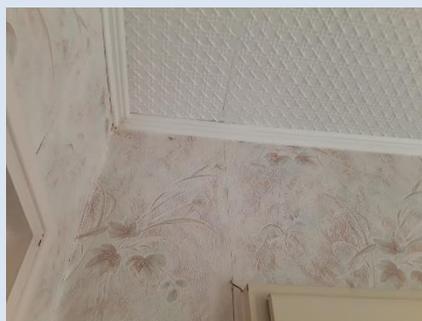
PRELEVEMENT : 50LAH0403P004			
NOM DU CLIENT	NUMERO DU DOSSIER		PIECE OU LOCAL
OPH77	50LAH0403 13/12/2018		Entrée (R+4)
ELEMENT	DESCRIPTIF DU LABORATOIRE	DATE DE PRELEVEMENT	NOM DE L'OPERATEUR
Colle polystyrène	Colle polymère jaune non séparable + matériau en polystyrène blanc + peinture non séparable + couche plâtreuse blanche non séparable	13/12/2018	JULIEN Mickaël
LOCALISATION		RESULTAT	
Plafond		Amiante non détecté

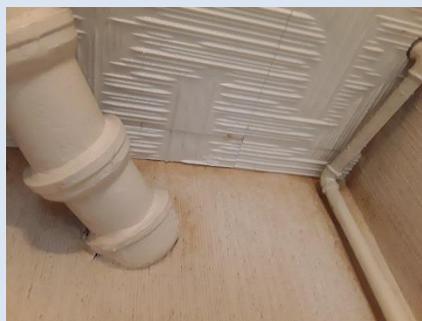
PRELEVEMENT : 50LAH0403P005			
NOM DU CLIENT	NUMERO DU DOSSIER		PIECE OU LOCAL
OPH77	50LAH0403 13/12/2018		WC (R+4)
ELEMENT	DESCRIPTIF DU LABORATOIRE	DATE DE PRELEVEMENT	NOM DE L'OPERATEUR
Colle polystyrène	Colle polymère jaune non séparable + matériau en polystyrène blanc	13/12/2018	JULIEN Mickaël
LOCALISATION		RESULTAT	
Plafond		Amiante non détecté

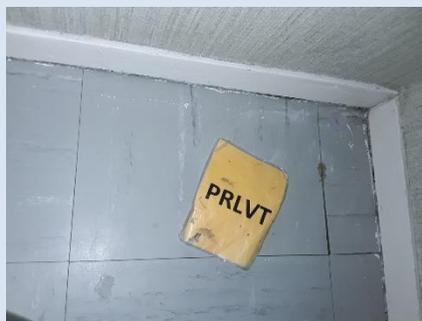
PRELEVEMENT : 50LAH0403P008			
NOM DU CLIENT	NUMERO DU DOSSIER	PIECE OU LOCAL	
OPH77	50LAH0403 13/12/2018	Placard 3 (R+4)	
ELEMENT	DESCRIPTIF DU LABORATOIRE	DATE DE PRELEVEMENT	NOM DE L'OPERATEUR
Dalle de sol	Dalle dure cassante beige	13/12/2018	JULIEN Mickaël
LOCALISATION		RESULTAT	
Sol		Fr1:Amiante détecté (Chrysotile)

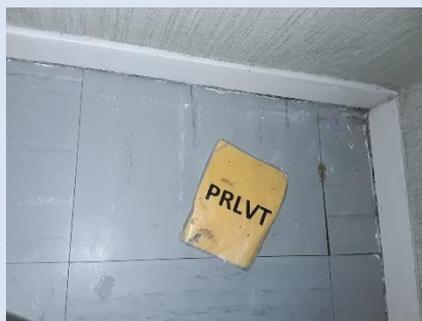
PRELEVEMENT : 50LAH0403P008			
NOM DU CLIENT	NUMERO DU DOSSIER	PIECE OU LOCAL	
OPH77	50LAH0403 13/12/2018	Placard 3 (R+4)	
ELEMENT	DESCRIPTIF DU LABORATOIRE	DATE DE PRELEVEMENT	NOM DE L'OPERATEUR
Dalle de sol	Revêtement souple noir + colle polymère jaune + ragréage gris	13/12/2018	JULIEN Mickaël
LOCALISATION		RESULTAT	
Sol		Fr2:Amiante non détecté

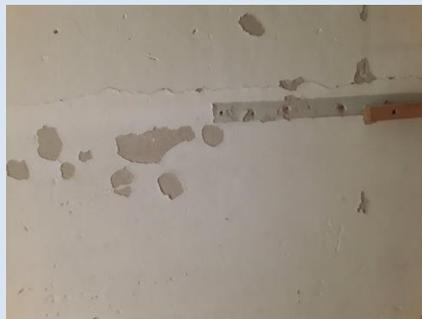
PRELEVEMENT : 50LAH0403P009			
NOM DU CLIENT	NUMERO DU DOSSIER		PIECE OU LOCAL
OPH77	50LAH0403 13/12/2018		Cellier (R+4)
ELEMENT	DESCRIPTIF DU LABORATOIRE	DATE DE PRELEVEMENT	NOM DE L'OPERATEUR
Enduit béton	Peinture non séparable + enduit plâtreux blanc	13/12/2018	JULIEN Mickaël
LOCALISATION		RESULTAT	
Mur A		Amiante non détecté

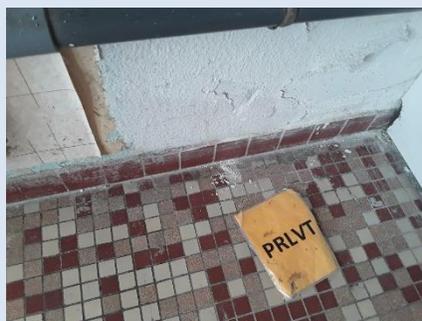
PRELEVEMENT : 50LAH0403P010			
NOM DU CLIENT	NUMERO DU DOSSIER		PIECE OU LOCAL
OPH77	50LAH0403 13/12/2018		Cuisine (R+4)
ELEMENT	DESCRIPTIF DU LABORATOIRE	DATE DE PRELEVEMENT	NOM DE L'OPERATEUR
Enduit béton	Peinture non séparable + enduit plâtreux blanc	13/12/2018	JULIEN Mickaël
LOCALISATION		RESULTAT	
Mur C		Amiante non détecté

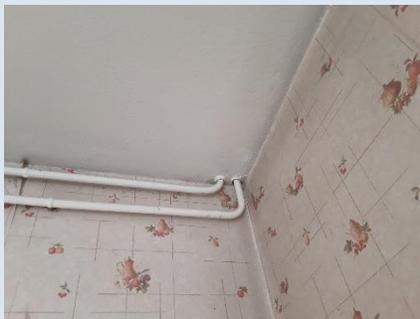
**PRELEVEMENT : 50LAH0403P011**

NOM DU CLIENT	NUMERO DU DOSSIER	PIECE OU LOCAL	
OPH77	50LAH0403 13/12/2018	Cuisine (R+4)	
ELEMENT	DESCRIPTIF DU LABORATOIRE	DATE DE PRELEVEMENT	NOM DE L'OPERATEUR
Enduit béton	Peinture non séparable + enduit plâtreux blanc	13/12/2018	JULIEN Mickaël
LOCALISATION		RESULTAT	
Plafond		Amiante non détecté
