Rapport de mission de repérage des matériaux et produits contenant de l'amiante avant réalisation de travaux

9 SQUARE P. ALGIS

77360 VAIRES SUR MARNE

RAPPORT N° :	50LAH0403	Laboratoire d'Analyses :	ITGA
Repérage réalisé le :	13/12/2018	Adresse laboratoire :	3 RUE ARMAND HERPIN LACROIX - CS 46537 35065 RENNES CEDEX
Accompagnateur :		Numéro d'accréditation :	1-5967
Par :	Mickaël JULIEN	Organisme d'assurance professionnelle :	AXA France
N° certificat :	CPDI 4129	Adresse assurance :	313 Terrasses de l'Arche 92727 NANTERRE CEDEX
Date d'obtention :	01/01/2017	N° de contrat d'assurance :	10063271004
Organisme certificateur	I.CERT Parc Edonia - Bâtiment G - Rue de la Terre Victoria - 35760 SAINT-GREGOIRE	Date de validité :	31/12/2018

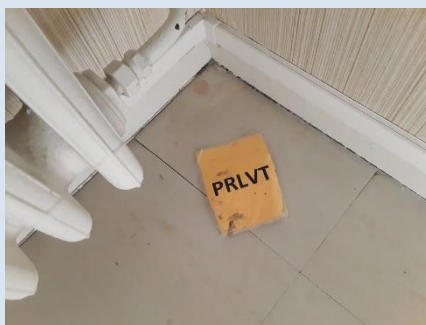
PRELEVEMENT : 50LAH0403P001			
NOM DU CLIENT	NUMERO DU DOSSIER		PIECE OU LOCAL
OPH77	50LAH0403 13/12/2018		Chambre 1 (R+4)
ELEMENT	DESCRIPTIF DU LABORATOIRE	DATE DE PRELEVEMENT	NOM DE L'OPERATEUR
Dalle de sol	Revêtement cassant beige	13/12/2018	JULIEN Mickaël
LOCALISATION		RESULTAT	
Sol		Fr1:Amiante non détecté

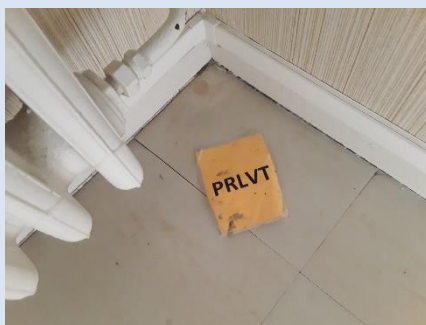
PRELEVEMENT : 50LAH0403P001			
NOM DU CLIENT	NUMERO DU DOSSIER		PIECE OU LOCAL
OPH77	50LAH0403 13/12/2018		Chambre 1 (R+4)
ELEMENT	DESCRIPTIF DU LABORATOIRE	DATE DE PRELEVEMENT	NOM DE L'OPERATEUR
Dalle de sol	Colle polymère jaune non séparable + colle bitumineuse noire non séparable + ragréage gris + sous couche de ragréage blanche non séparable	13/12/2018	JULIEN Mickaël
LOCALISATION		RESULTAT	
Sol		Fr2:Amiante détecté (Chrysotile)

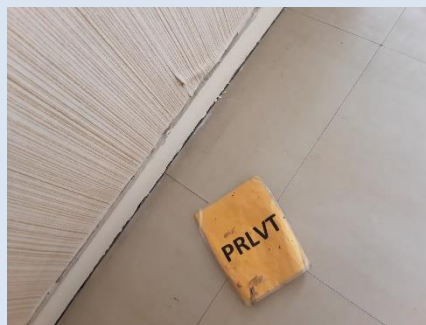
PRELEVEMENT : 50LAH0403P002			
NOM DU CLIENT	NUMERO DU DOSSIER	PIECE OU LOCAL	
OPH77	50LAH0403 13/12/2018	Chambre 1 (R+4)	
ELEMENT	DESCRIPTIF DU LABORATOIRE	DATE DE PRELEVEMENT	NOM DE L'OPERATEUR
Enduit	Peinture non séparable + enduit plâtreux blanc + matériau gris en vrac hétérogène non séparable	13/12/2018	JULIEN Mickaël
LOCALISATION		RESULTAT	
Mur A		Amiante non détecté

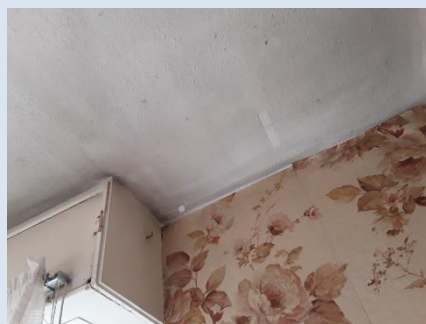
PRELEVEMENT : 50LAH0403P003			
NOM DU CLIENT	NUMERO DU DOSSIER	PIECE OU LOCAL	
OPH77	50LAH0403 13/12/2018	Séjour (R+4)	
ELEMENT	DESCRIPTIF DU LABORATOIRE	DATE DE PRELEVEMENT	NOM DE L'OPERATEUR
Enduit béton	Peinture non séparable + enduit plâtreux blanc	13/12/2018	JULIEN Mickaël
LOCALISATION		RESULTAT	
Plafond		Amiante non détecté

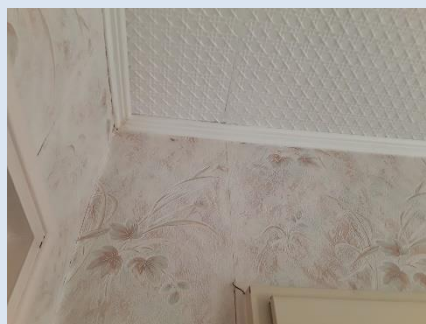
PRELEVEMENT : 50LAH0403P004			
NOM DU CLIENT	NUMERO DU DOSSIER		PIECE OU LOCAL
OPH77	50LAH0403 13/12/2018		Entrée (R+4)
ELEMENT	DESCRIPTIF DU LABORATOIRE	DATE DE PRELEVEMENT	NOM DE L'OPERATEUR
Colle polystyrène	Colle polymère jaune non séparable + matériau en polystyrène blanc + peinture non séparable + couche plâtreuse blanche non séparable	13/12/2018	JULIEN Mickaël
LOCALISATION		RESULTAT	
Plafond		Amiante non détecté

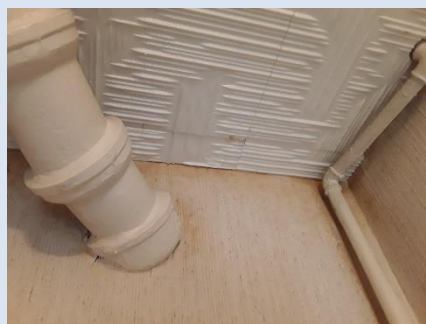
PRELEVEMENT : 50LAH0403P005			
NOM DU CLIENT	NUMERO DU DOSSIER		PIECE OU LOCAL
OPH77	50LAH0403 13/12/2018		WC (R+4)
ELEMENT	DESCRIPTIF DU LABORATOIRE	DATE DE PRELEVEMENT	NOM DE L'OPERATEUR
Colle polystyrène	Colle polymère jaune non séparable + matériau en polystyrène blanc	13/12/2018	JULIEN Mickaël
LOCALISATION		RESULTAT	
Plafond		Amiante non détecté

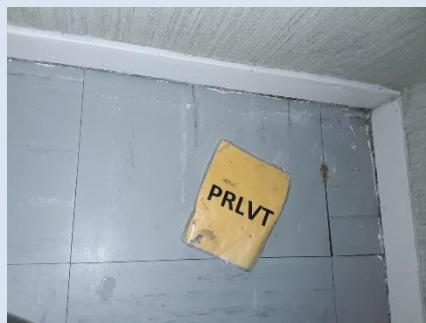
PRELEVEMENT : 50LAH0403P008			
NOM DU CLIENT	NUMERO DU DOSSIER	PIECE OU LOCAL	
OPH77	50LAH0403 13/12/2018	Placard 3 (R+4)	
ELEMENT	DESCRIPTIF DU LABORATOIRE	DATE DE PRELEVEMENT	NOM DE L'OPERATEUR
Dalle de sol	Dalle dure cassante beige	13/12/2018	JULIEN Mickaël
LOCALISATION		RESULTAT	
Sol		Fr1:Amiante détecté (Chrysotile)

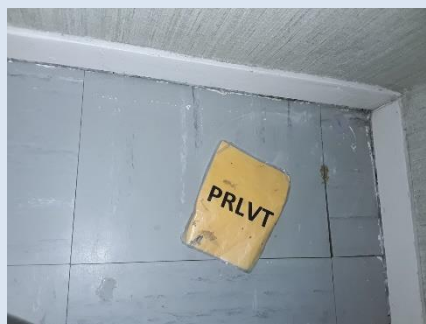
PRELEVEMENT : 50LAH0403P008			
NOM DU CLIENT	NUMERO DU DOSSIER	PIECE OU LOCAL	
OPH77	50LAH0403 13/12/2018	Placard 3 (R+4)	
ELEMENT	DESCRIPTIF DU LABORATOIRE	DATE DE PRELEVEMENT	NOM DE L'OPERATEUR
Dalle de sol	Revêtement souple noir + colle polymère jaune + ragréage gris	13/12/2018	JULIEN Mickaël
LOCALISATION		RESULTAT	
Sol		Fr2:Amiante non détecté

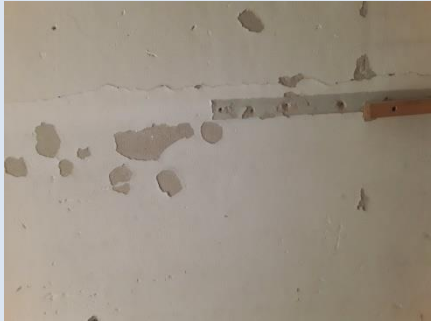
PRELEVEMENT : 50LAH0403P009			
NOM DU CLIENT	NUMERO DU DOSSIER		PIECE OU LOCAL
OPH77	50LAH0403 13/12/2018		Cellier (R+4)
ELEMENT	DESCRIPTIF DU LABORATOIRE	DATE DE PRELEVEMENT	NOM DE L'OPERATEUR
Enduit béton	Peinture non séparable + enduit plâtreux blanc	13/12/2018	JULIEN Mickaël
LOCALISATION		RESULTAT	
Mur A		Amiante non détecté	
EMPLACEMENT

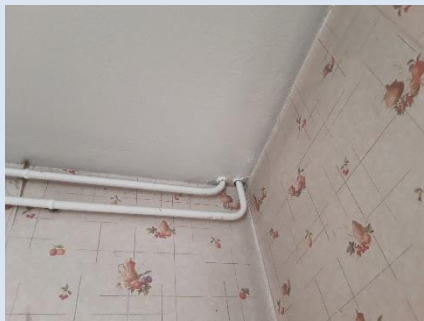
PRELEVEMENT : 50LAH0403P011

NOM DU CLIENT	NUMERO DU DOSSIER	PIECE OU LOCAL	
OPH77	50LAH0403 13/12/2018	Cuisine (R+4)	
ELEMENT	DESCRIPTIF DU LABORATOIRE	DATE DE PRELEVEMENT	NOM DE L'OPERATEUR
Enduit béton	Peinture non séparable + enduit plâtreux blanc	13/12/2018	JULIEN Mickaël
LOCALISATION		RESULTAT	
Plafond		Amiante non détecté
