Rapport de mission de repérage des matériaux et produits contenant de l'amiante dans les immeubles bâtis avant réalisation de travaux

Numéro de dossier : RAAT-50LAA0303
Date du repérage : 01/03/2022

Immeuble bâti visité	
Adresse	Rue : 1 Square Paul Algis (50LAA0303) Bât., escalier, niveau, appartement n°, lot n°: Bat. 1; Esc. 1; Etage 3; Porte 0303 Lot numéro 50LAA0303, Code postal, ville : . 77360 VAIRES SUR MARNE
Périmètre de repérage : Ensemble du logement
Type de logement : Appartement - T4
Fonction principale du bâtiment : Habitation (partie privative d'immeuble)
Date de construction : NC

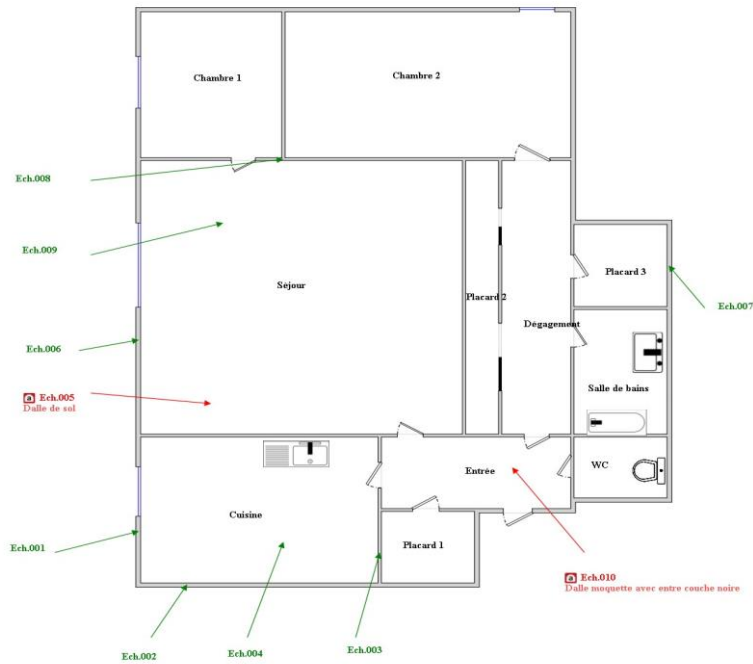
Localisation des prélèvements ou des matériaux amiantés

Zone	Identifiant + Description	Conclusion (justification)	Photo
Mat.001	<p><u>Localisation</u> : Cuisine <u>Echantillons</u> : Ech.001 <u>Description</u> : Enduit à base de plâtre lissé ou taloché</p>	Absence d'amiante (Après analyse en laboratoire)	 
ZPSO-001	<p><u>Localisation</u> : Cuisine; Salle de bains; WC <u>Echantillons</u> : Ech.002 <u>Description</u> : Enduit à base de plâtre lissé ou taloché</p>	Absence d'amiante (Après analyse en laboratoire)	 
ZPSO-002	<p><u>Localisation</u> : Cuisine; Salle de bains; WC <u>Echantillons</u> : Ech.003 <u>Description</u> : Enduits à base de plâtre ou ciment projetés, lissés ou talochés</p>	Absence d'amiante (Après analyse en laboratoire)	 
ZPSO-003	<p><u>Localisation</u> : Cuisine; Salle de bains; WC <u>Echantillons</u> : Ech.004 <u>Description</u> : Enduit à base de plâtre lissé ou taloché</p>	Absence d'amiante (Après analyse en laboratoire)	 
ZPSO-004	<p><u>Localisation</u> : Séjour; Chambre 1; Placard 3 <u>Echantillons</u> : Ech.005 <u>Description</u> : Dalle de sol</p>	Présence d'amiante (Après analyse en laboratoire)

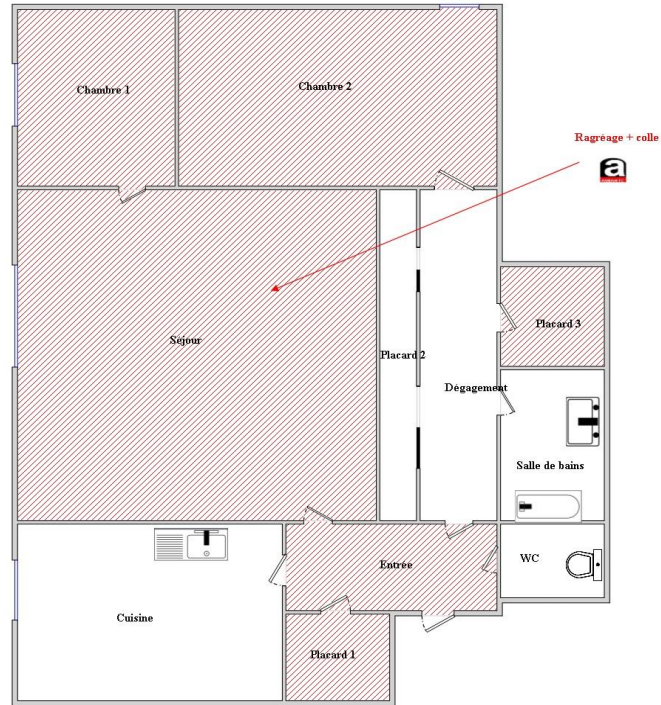
Localisation des prélèvements ou des matériaux amiantés

ZPSO-009	<p><u>Localisation</u> : Entrée; Placard 1; Chambre 2 <u>Echantillons</u> : Ech.010 <u>Description</u> : Dalle moquette avec entre couche noire</p>	<p>Présence d'amiante (Après analyse en laboratoire)</p>
