Rapport de mission de repérage des matériaux et produits contenant de l'amiante dans les immeubles bâtis avant réalisation de travaux

Numéro de dossier : RAAT-50LAA0304
Date du repérage : 23/08/2022

| Adresse | Rue : 1 SQUARE PAUL ALGIS (50LAA0304) Bât., escalier, niveau, appartement n°, lot n°: 3^{ème} étage porte 0004, Lot numéro 50LAA0304 Code postal, ville : . 77360 VAIRES SUR MARNE |

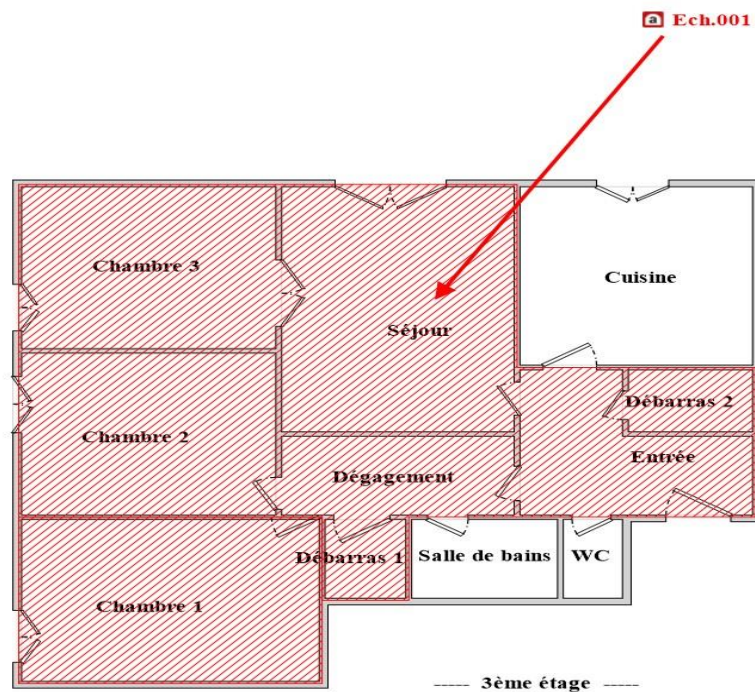
Localisation des prélèvements ou des matériaux amiantés

Dalle de sol

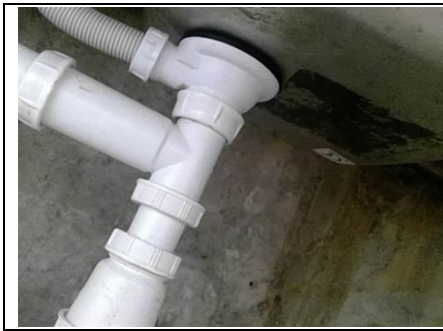
Photo n° PhA001
 Localisation : 3ème étage - Cuisine
 Ouvrage : 8 - Équipements divers et accessoires - Portes de placard, baignoires et éviers métalliques
 Partie d'ouvrage : Plaques souples bitumineuses antivibratiles
 Description : Plaques souples bitumineuses antivibratiles
