Rapport de mission de repérage des matériaux et produits contenant de l'amiante dans les immeubles bâtis avant réalisation de travaux

Numéro de dossier : RAAT-50LAB0304
Date du repérage : 01/03/2022

Immeuble bâti visité	
Adresse	Rue : 2 Square Paul Algis (50LAB0304) Bât., escalier, niveau, appartement n°, lot n°: Bat. 2; Esc. 2; Etage 3; Porte 0304 Lot numéro 50LAB0304, Code postal, ville : . 77360 VAIRES SUR MARNE
Périmètre de repérage : Ensemble du logement
Type de logement : Appartement - T3
Fonction principale du bâtiment : Habitation (partie privative d'immeuble)
Date de construction : NC

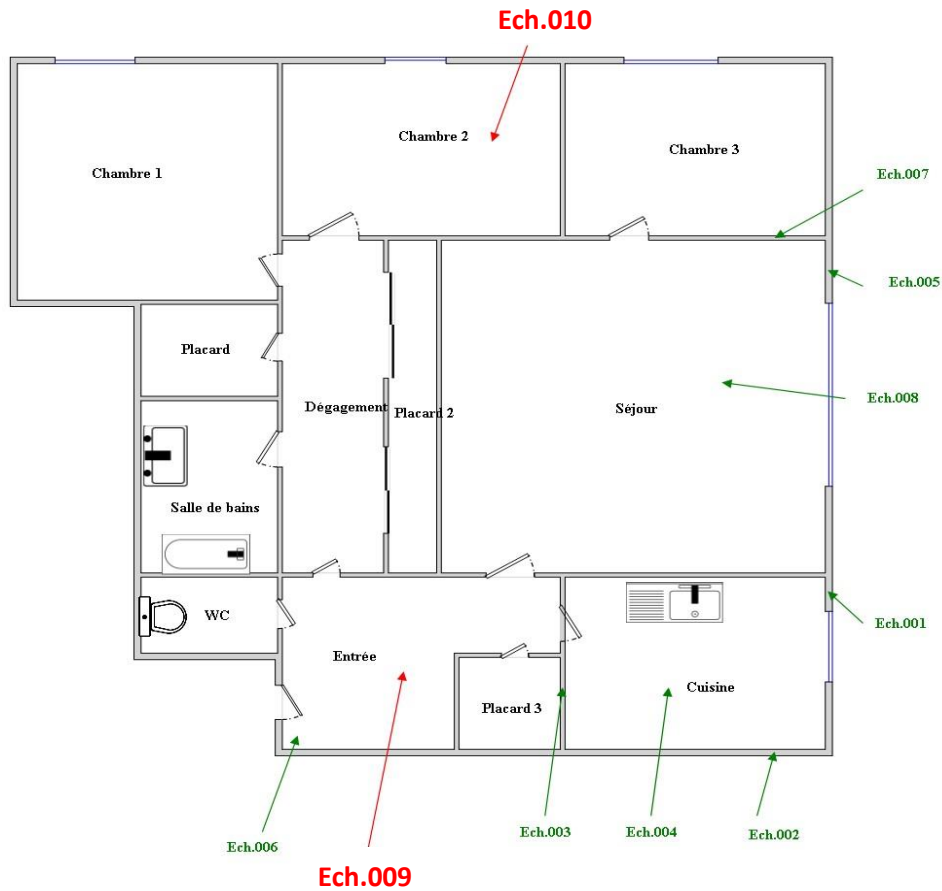
Localisation des prélèvements ou des matériaux amiantés

Mat.003 : Dalle de sol					
Pièces : Chambre 2					
Localisation	n° de sondage	Description	Echantillon	N° Echantillon	Photo
Chambre 2	1	<u>Identifiant</u> : Mat.003 <u>Description</u> : Dalle de sol <u>Résultat</u> : Présence d'amiante	Oui Chambre 2 : Sol	Ech.010

ZPSO-008 : Sous-couche (carton, feutre, ...) de revêtement souple					
Pièces : Entrée, Dégagement, Placard, Chambre 1, Séjour, Chambre 3					
Localisation	n° de sondage	Description	Echantillon	N° Echantillon	Photo
Entrée	1	<u>Identifiant</u> : ZPSO-008 <u>Description</u> : Sous-couche (carton, feutre, ...) de revêtement souple <u>Résultat</u> : Présence d'amiante	Oui Entrée : Sol	Ech.009

Zone en rouge : matériaux amiantés
