Rapport de mission de repérage des matériaux et produits contenant de l'amiante avant réalisation de travaux

Référence : RAAT_50LAA0503

Le 31/08/2021

Adresse : 1 Square Paul Algis 77360 VAIRES-SUR-MARNE

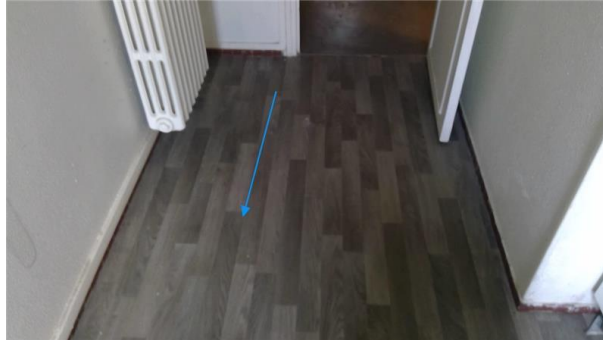
PRELEVEMENT : P001

Nom du client	Numéro de dossier	Localisation
HABITAT 77 OPH DE SEINE ET MARNE	RAAT_50LAA0503	5ème - Cuisine Plancher - Sol
Nom de l'opérateur	Date de prélèvement	Matériau
MARTIN Olivier	31/08/2021	Ragréage / colle - Linoleum
Résultat amiante		
absence d'amiante

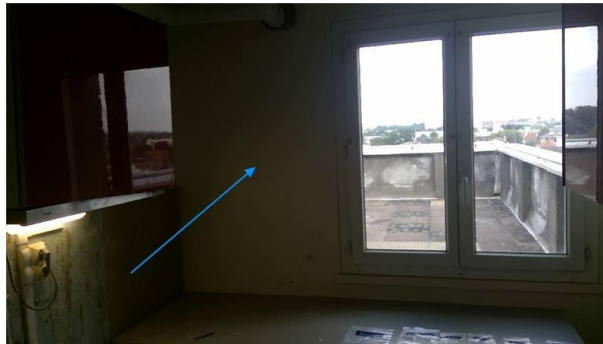
PRELEVEMENT : P002

Nom du client	Numéro de dossier	Localisation
HABITAT 77 OPH DE SEINE ET MARNE	RAAT_50LAA0503	5ème - Cuisine Mur façade - C
Nom de l'opérateur	Date de prélèvement	Matériau
MARTIN Olivier	31/08/2021	Béton/plâtre/enduit - Peinture
Résultat amiante		
absence d'amiante

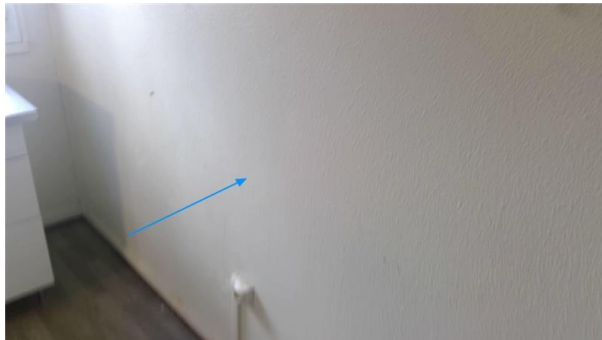
PRELEVEMENT : P003

Nom du client	Numéro de dossier	Localisation
HABITAT 77 OPH DE SEINE ET MARNE	RAAT_50LAA0503	5ème - Cuisine Mur - D
Nom de l'opérateur	Date de prélèvement	Matériau
MARTIN Olivier	31/08/2021	Béton/plâtre/enduit - Peinture
Résultat amiante		
absence d'amiante

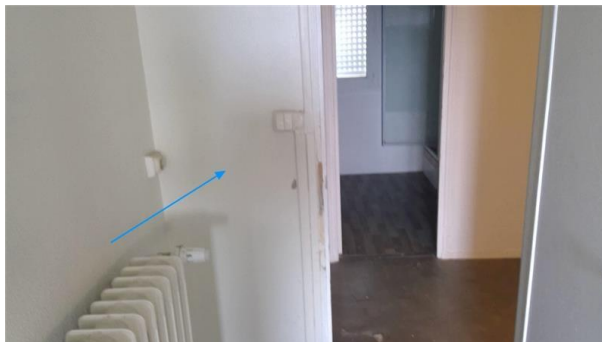
PRELEVEMENT : P004

Nom du client	Numéro de dossier	Localisation
HABITAT 77 OPH DE SEINE ET MARNE	RAAT_50LAA0503	5ème - Cuisine Cloisons - A, B
Nom de l'opérateur	Date de prélèvement	Matériau
MARTIN Olivier	31/08/2021	Enduit / Plâtre - Peinture
Résultat amiante		
absence d'amiante

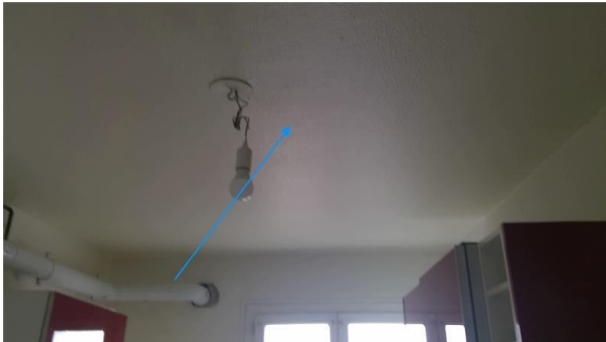
PRELEVEMENT : P005		
Emplacement

Nom du client	Numéro de dossier	Localisation
HABITAT 77 OPH DE SEINE ET MARNE	RAAT_50LAA0503	5ème - Cuisine Plafond - Plafond
Nom de l'opérateur	Date de prélèvement	Matériau
MARTIN Olivier	31/08/2021	Enduit / Plâtre - Peinture
Résultat amiante		
absence d'amiante

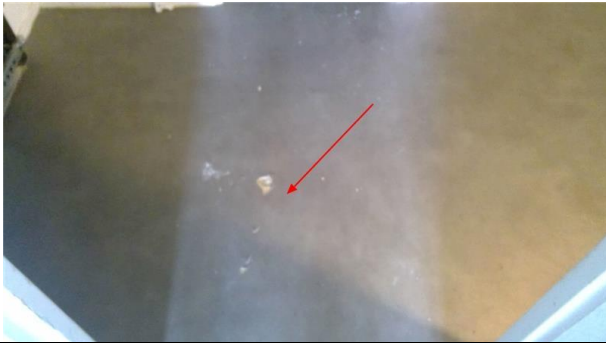
PRELEVEMENT : P006		
Emplacement

N° Local	Local	Elément	Zone	Matériau / Produit	Méthode	référence du prélèvement	état de dégradation abrégé	(AVT2019) Quantification
1	Entrée	Plancher	Sol	Ragréage / colle - Linoleum	Résultat d'analyse (P006)	P006	MD

Nom du client	Numéro de dossier	Localisation
HABITAT 77 OPH DE SEINE ET MARNE	RAAT_50LAA0503	5ème - Entrée Plancher - Sol
Nom de l'opérateur	Date de prélèvement	Matériau
MARTIN Olivier	31/08/2021	Ragréage / colle - Linoleum
Résultat amiante		
Présence d'amiante (Fibres d'amiante de type chrysotile)

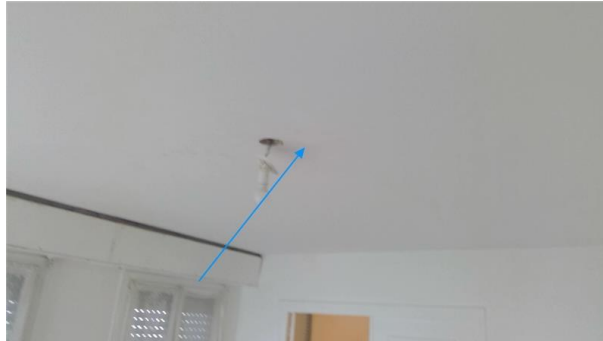
PRELEVEMENT : P007

Nom du client	Numéro de dossier	Localisation
HABITAT 77 OPH DE SEINE ET MARNE	RAAT_50LAA0503	5ème - Séjour Plafond - Plafond
Nom de l'opérateur	Date de prélèvement	Matériau
MARTIN Olivier	31/08/2021	Enduit / Plâtre - Peinture
Résultat amiante		
absence d'amiante
