Rapport de mission de repérage des matériaux et produits contenant de l'amiante avant réalisation de travaux

Référence : RAAT_50LAC0202

Le 23/07/2021

Adresse : 3 Square Paul Algis 77360 VAIRES-SUR-MARNE

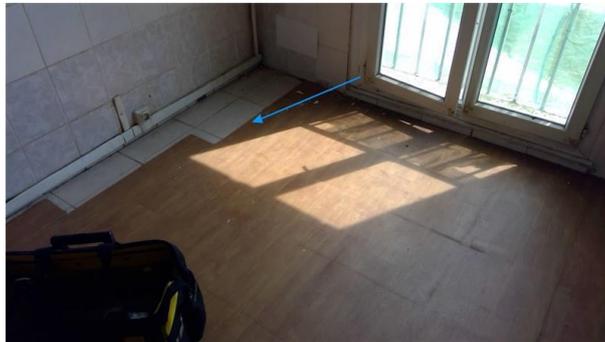
ANNEXE : Fiches d'identification et de cotation
PRELEVEMENT : P001
Emplacement

Nom du client	Numéro de dossier	Localisation
HABITAT 77 OPH DE SEINE ET MARNE	RAAT_50LAC0202	2ème - Cuisine Plancher - Sol
Nom de l'opérateur	Date de prélèvement	Matériau
MARTIN Olivier	23/07/2021	Ragréage / colle - Dalles de sol
Résultat amiante		
absence d'amiante

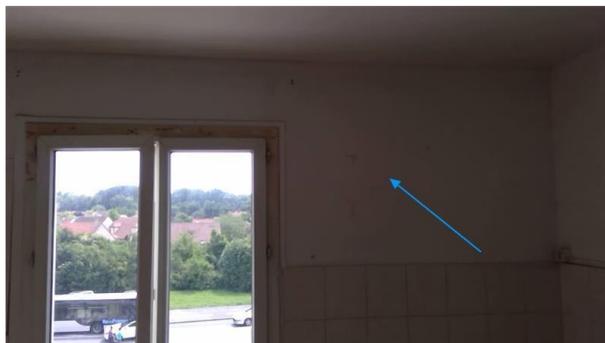
PRELEVEMENT : P002
Emplacement

Nom du client	Numéro de dossier	Localisation
HABITAT 77 OPH DE SEINE ET MARNE	RAAT_50LAC0202	2ème - Cuisine Mur façade - C
Nom de l'opérateur	Date de prélèvement	Matériau
MARTIN Olivier	23/07/2021	Béton/plâtre/enduit - Peinture
Résultat amiante		
absence d'amiante

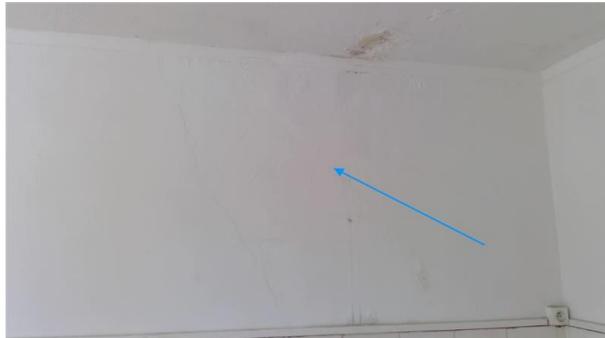
PRELEVEMENT : P003

Nom du client	Numéro de dossier	Localisation
HABITAT 77 OPH DE SEINE ET MARNE	RAAT_50LAC0202	2ème - Cuisine Mur - D
Nom de l'opérateur	Date de prélèvement	Matériau
MARTIN Olivier	23/07/2021	Béton/plâtre/enduit - Peinture
Résultat amiante		
absence d'amiante

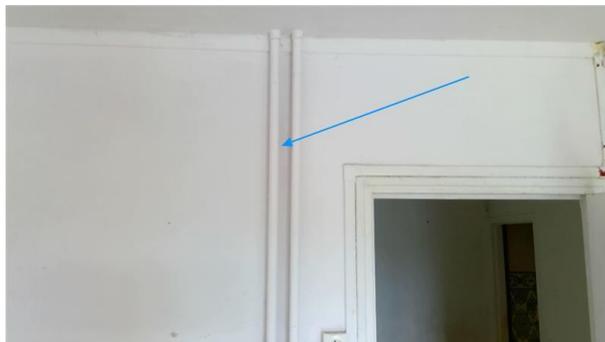
PRELEVEMENT : P004

Nom du client	Numéro de dossier	Localisation
HABITAT 77 OPH DE SEINE ET MARNE	RAAT_50LAC0202	2ème - Cuisine Cloisons - A, B
Nom de l'opérateur	Date de prélèvement	Matériau
MARTIN Olivier	23/07/2021	Enduit / Plâtre - Peinture
Résultat amiante		
absence d'amiante

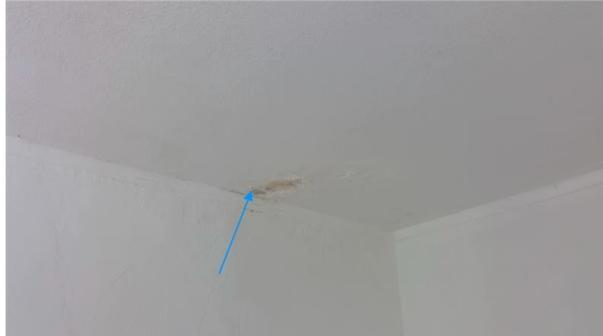
PRELEVEMENT : P005

Nom du client	Numéro de dossier	Localisation
HABITAT 77 OPH DE SEINE ET MARNE	RAAT_50LAC0202	2ème - Cuisine Plafond - Plafond
Nom de l'opérateur	Date de prélèvement	Matériau
MARTIN Olivier	23/07/2021	Enduit / Plâtre - Peinture
Résultat amiante		
absence d'amiante

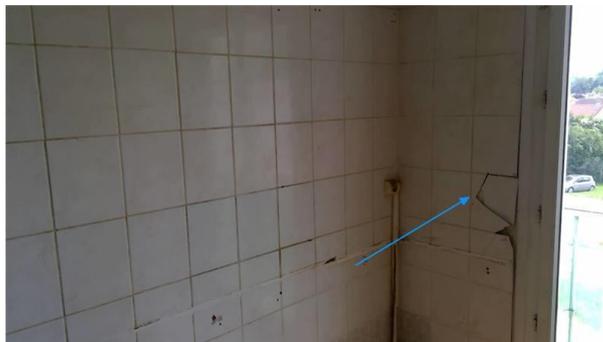
PRELEVEMENT : P006

Nom du client	Numéro de dossier	Localisation
HABITAT 77 OPH DE SEINE ET MARNE	RAAT_50LAC0202	2ème - Cuisine Cloisons - ABC
Nom de l'opérateur	Date de prélèvement	Matériau
MARTIN Olivier	23/07/2021	Colle - Faïence
Résultat amiante		
absence d'amiante

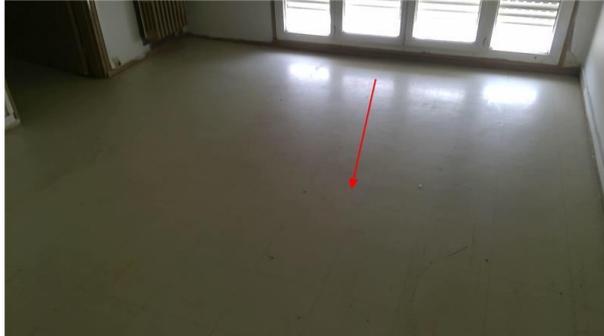
PRELEVEMENT : P007

Nom du client	Numéro de dossier	Localisation
HABITAT 77 OPH DE SEINE ET MARNE	RAAT_50LAC0202	2ème - Séjour Plancher - Sol
Nom de l'opérateur	Date de prélèvement	Matériau
MARTIN Olivier	23/07/2021	Ragréage / colle - Dalles de sol
Résultat amiante		
Présence d'amiante (Fibres d'amiante de type chrysotile)

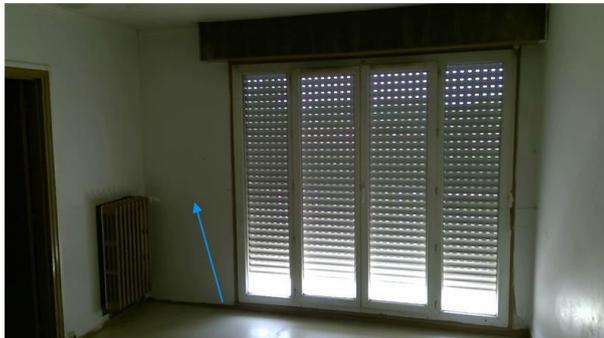
PRELEVEMENT : P008

Nom du client	Numéro de dossier	Localisation
HABITAT 77 OPH DE SEINE ET MARNE	RAAT_50LAC0202	2ème - Séjour Mur façade - D
Nom de l'opérateur	Date de prélèvement	Matériau
MARTIN Olivier	23/07/2021	Béton/plâtre/enduit - Peinture
Résultat amiante		
absence d'amiante

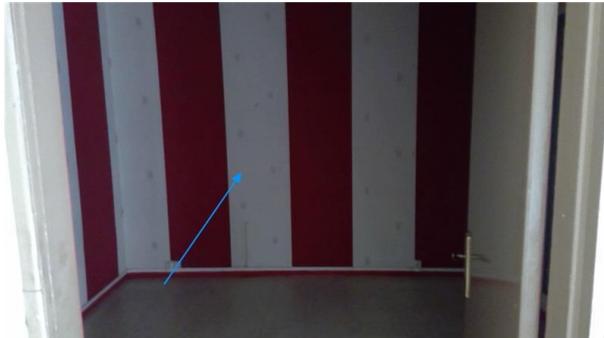
PRELEVEMENT : P009

Nom du client	Numéro de dossier	Localisation
HABITAT 77 OPH DE SEINE ET MARNE	RAAT_50LAC0202	2ème - Chambre n°2 Mur - C
Nom de l'opérateur	Date de prélèvement	Matériau
MARTIN Olivier	23/07/2021	Béton/plâtre/enduit - Peinture
Résultat amiante		
absence d'amiante

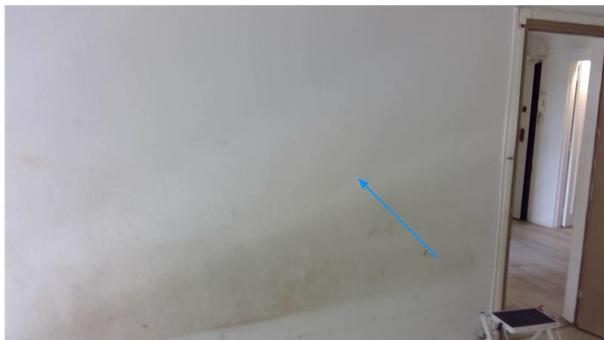
PRELEVEMENT : P010

Nom du client	Numéro de dossier	Localisation
HABITAT 77 OPH DE SEINE ET MARNE	RAAT_50LAC0202	2ème - Séjour Cloisons - A, B, C
Nom de l'opérateur	Date de prélèvement	Matériau
MARTIN Olivier	23/07/2021	Enduit / Plâtre - Peinture
Résultat amiante		
absence d'amiante

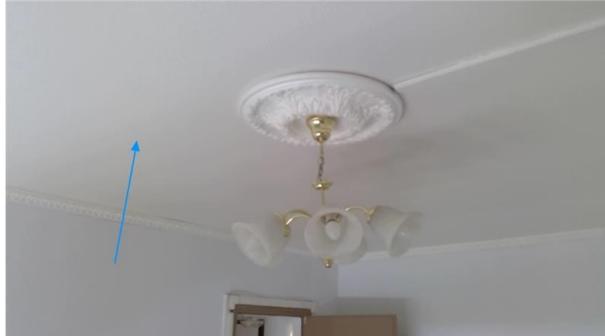
PRELEVEMENT : P011

Nom du client	Numéro de dossier	Localisation
HABITAT 77 OPH DE SEINE ET MARNE	RAAT_50LAC0202	2ème - Séjour Plafond - Plafond
Nom de l'opérateur	Date de prélèvement	Matériau
MARTIN Olivier	23/07/2021	Enduit / Plâtre - Peinture
Résultat amiante		
absence d'amiante

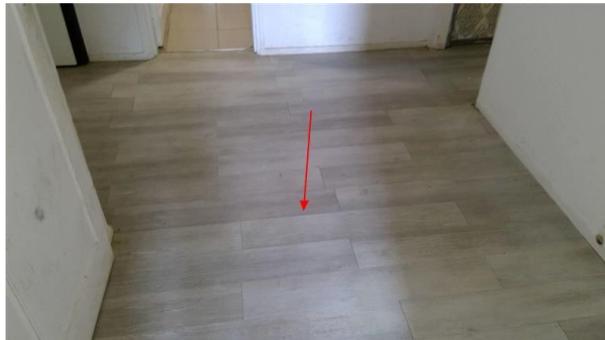
PRELEVEMENT : P012

Nom du client	Numéro de dossier	Localisation
HABITAT 77 OPH DE SEINE ET MARNE	RAAT_50LAC0202	2ème - Entrée Plancher - Sol
Nom de l'opérateur	Date de prélèvement	Matériau
MARTIN Olivier	23/07/2021	Ragréage / colle - Linoleum
Résultat amiante		
Présence d'amiante (Fibres d'amiante de type chrysotile)

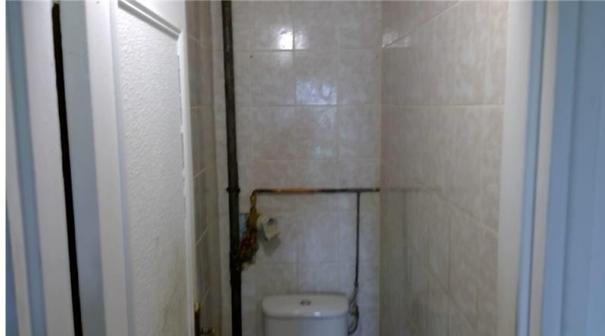
PRELEVEMENT : P013

Nom du client	Numéro de dossier	Localisation
HABITAT 77 OPH DE SEINE ET MARNE	RAAT_50LAC0202	2ème - WC Mur - A, B, C
Nom de l'opérateur	Date de prélèvement	Matériau
MARTIN Olivier	23/07/2021	Colle - Faïence
Résultat amiante		
absence d'amiante

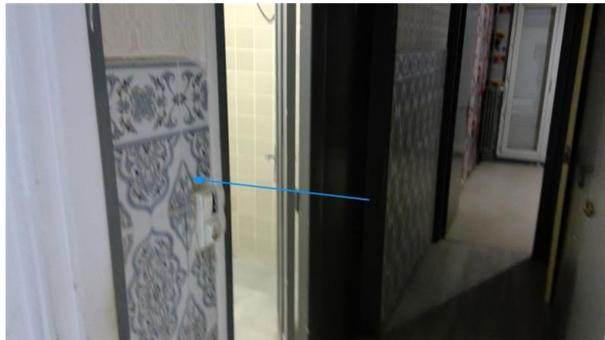
PRELEVEMENT : P014

Nom du client	Numéro de dossier	Localisation
HABITAT 77 OPH DE SEINE ET MARNE	RAAT_50LAC0202	2ème - Dégagements Cloisons - B
Nom de l'opérateur	Date de prélèvement	Matériau
MARTIN Olivier	23/07/2021	Colle - Faïence
Résultat amiante		
absence d'amiante

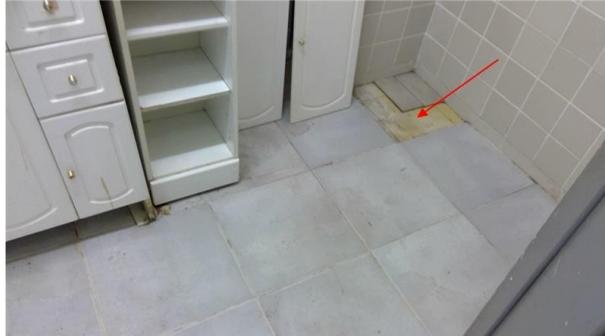
PRELEVEMENT : P015

Nom du client	Numéro de dossier	Localisation
HABITAT 77 OPH DE SEINE ET MARNE	RAAT_50LAC0202	2ème - Salle de Bains Plancher - Sol
Nom de l'opérateur	Date de prélèvement	Matériau
MARTIN Olivier	23/07/2021	Ragréage / colle - Carrelage
Résultat amiante		
Présence d'amiante (Fibres d'amiante de type chrysotile)

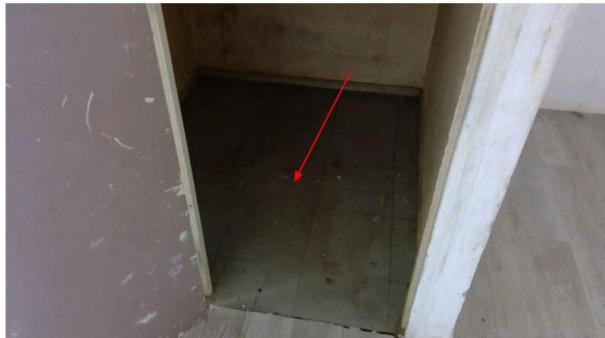
PRELEVEMENT : P016

Nom du client	Numéro de dossier	Localisation
HABITAT 77 OPH DE SEINE ET MARNE	RAAT_50LAC0202	2ème - Placard n°2 Plancher - Sol
Nom de l'opérateur	Date de prélèvement	Matériau
MARTIN Olivier	23/07/2021	Ragréage / colle - Dalles de sol
Résultat amiante		
Présence d'amiante (Fibres d'amiante de type chrysotile)

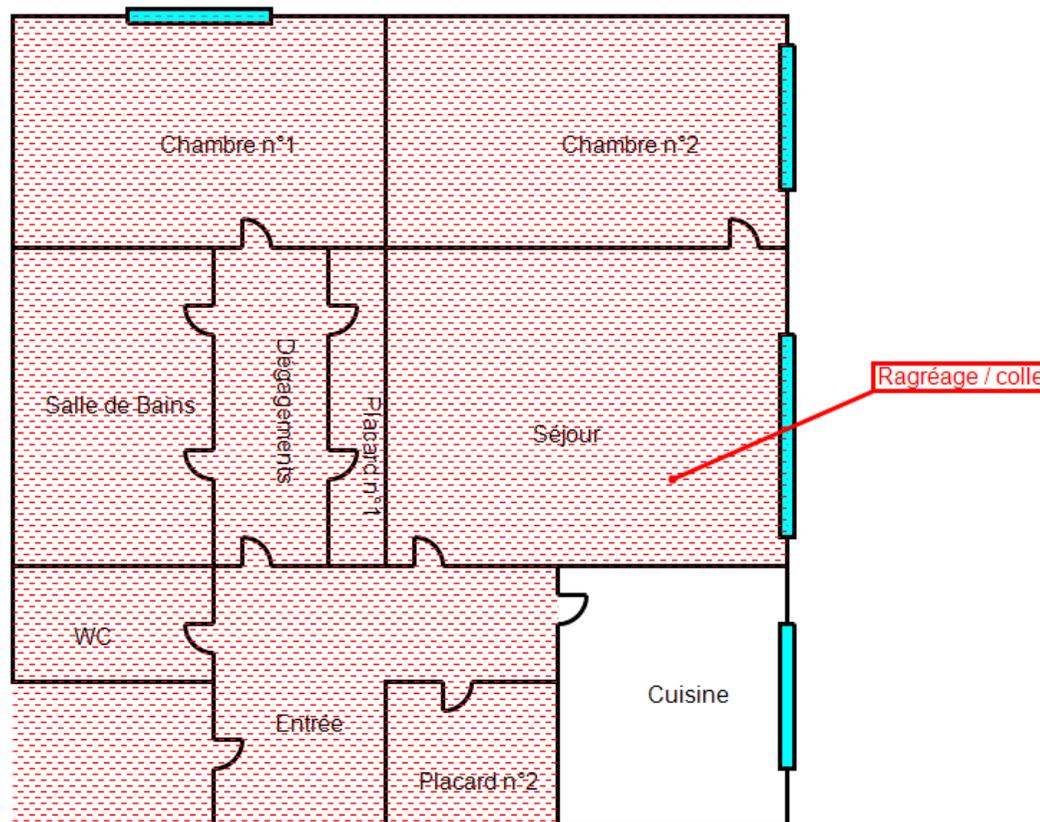
Planche de repérage

N° Local	Local	Elément	Zone	Matériau / Produit	Méthode	référence du prélèvement	état de dégradation abrégé	(AVT2019) Quantification
1	Entrée	Plancher	Sol	Ragréage / colle - Linoleum	Résultat d'analyse (P012)	P012	MD	
2	WC	Plancher	Sol	Ragréage / colle - Carrelage	Résultat d'analyse (P015)	P015	MD	
3	Dégagements	Plancher	Sol	Ragréage / colle - Linoleum	Résultat d'analyse (P012)	P012	MD	
4	Salle de Bains	Plancher	Sol	Ragréage / colle - Carrelage	Résultat d'analyse (P015)	P015	MD	
5	Chambre n°1	Plancher	Sol	Ragréage / colle - Dalles de sol	Résultat d'analyse (P007)	P007	MD	
7	Chambre n°2	Plancher	Sol	Ragréage / colle - Dalles de sol	Résultat d'analyse (P007)	P007	MD	
8	Séjour	Plancher	Sol	Ragréage / colle - Dalles de sol	Résultat d'analyse (P007)	P007	MD	
10	Placard n°2	Plancher	Sol	Ragréage / colle - Dalles de sol	Résultat d'analyse (P016)	P016	MD
