Rapport de mission de repérage des matériaux et produits contenant de l'amiante dans les immeubles bâtis avant réalisation de travaux

Numéro de dossier : RAAT_50LAC0903
Date du repérage : 04/10/2021

Immeuble bâti visité	
Adresse	Rue : 3 Square Paul Algis (50LAC0903) Bât., escalier, niveau, appartement n°, lot n°: Bat. 3; Esc. 3; Etage 9; Porte 903 Lot numéro 50LAC0903, Code postal, ville : . 77360 VAIRES SUR MARNE
Périmètre de repérage : Ensemble du logement
Type de logement : Appartement
Fonction principale du bâtiment : Habitation (partie privative d'immeuble)
Date de construction : NC

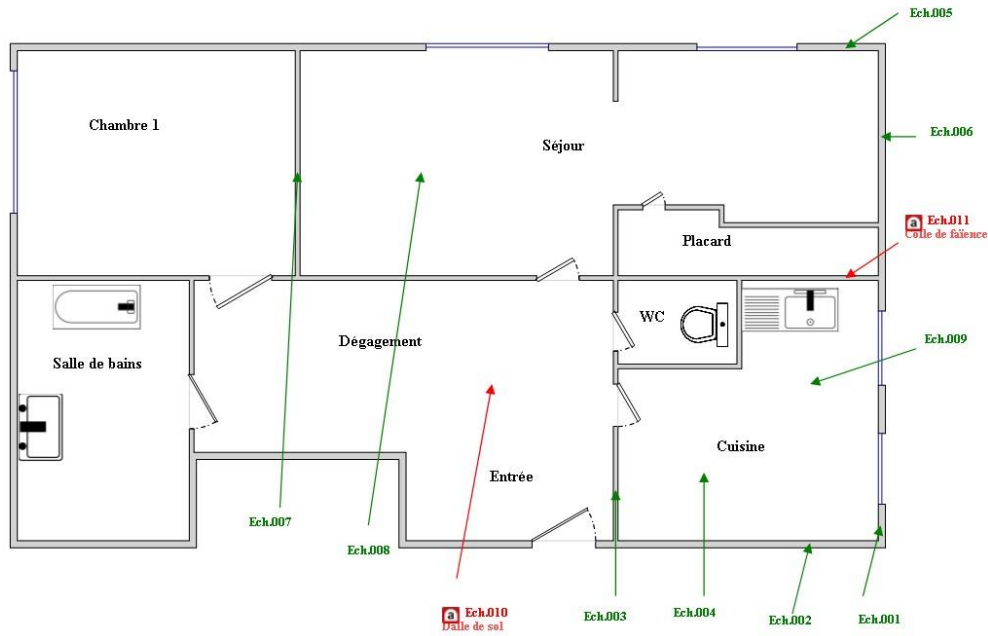
Localisation des prélèvements ou des matériaux amiantés

Bâtiment – Niveau : Prélèvement
Adresse de l'immeuble : 3 Square Paul Algis
(50LAC0903)
77360 VAIRES SUR MARNE

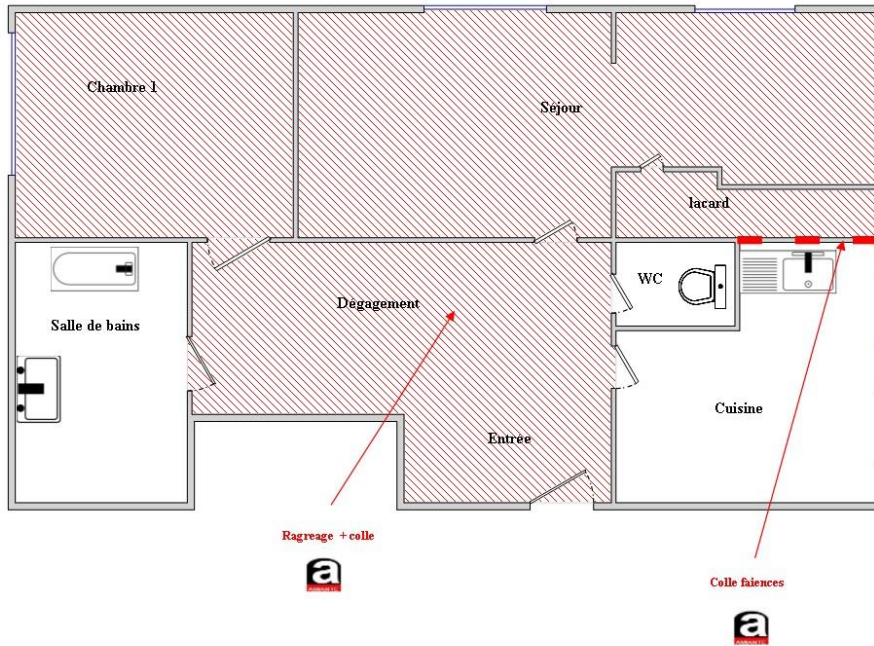
Localisation des prélèvements ou des matériaux amiantés

Bâtiment – Niveau : amiante
Adresse de l'immeuble 3 Square Paul Algis
(50LAC0903)
77360 VAIRES SUR MARNE
