## Rapport de mission de repérage des matériaux et produits contenant de l'amiante avant réalisation de travaux

**Référence : RAAT\_50LAD0002**

Adresse : 4 Square Paul Algis 77360 VAIRES-SUR-MARNE

Numéro de lot : 50LAD0002

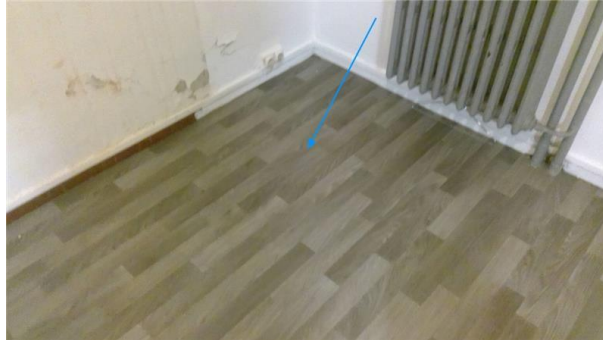
**ANNEXE : Fiches d'identification et de cotation**
**PRELEVEMENT : P001**
**Emplacement**

Nom du client	Numéro de dossier	Localisation
HABITAT 77 OPH DE SEINE ET MARNE	RAAT_50LAD0002	RDC - Cuisine Plancher - Sol
Nom de l'opérateur	Date de prélèvement	Matériau
MARTIN Olivier	23/06/2021	Ragréage / colle - Linoléum
Résultat amiante		
absence d'amiante

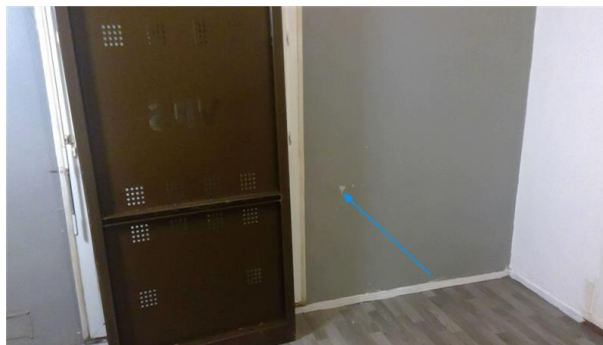
**PRELEVEMENT : P002**
**Emplacement**

Nom du client	Numéro de dossier	Localisation
HABITAT 77 OPH DE SEINE ET MARNE	RAAT_50LAD0002	RDC - Cuisine Mur façade - C
Nom de l'opérateur	Date de prélèvement	Matériau
MARTIN Olivier	23/06/2021	Béton / Enduit / Plâtre - Peinture
Résultat amiante		
absence d'amiante

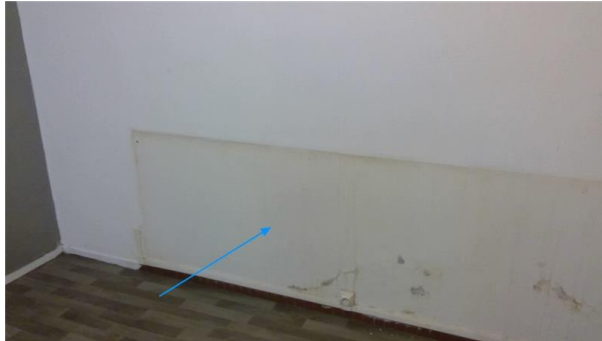
### PRELEVEMENT : P003

Nom du client	Numéro de dossier	Localisation
HABITAT 77 OPH DE SEINE ET MARNE	RAAT_50LAD0002	RDC - Cuisine Mur - B
Nom de l'opérateur	Date de prélèvement	Matériau
MARTIN Olivier	23/06/2021	Béton/plâtre/enduit - Peinture
<b>Résultat amiante</b>		
absence d'amiante

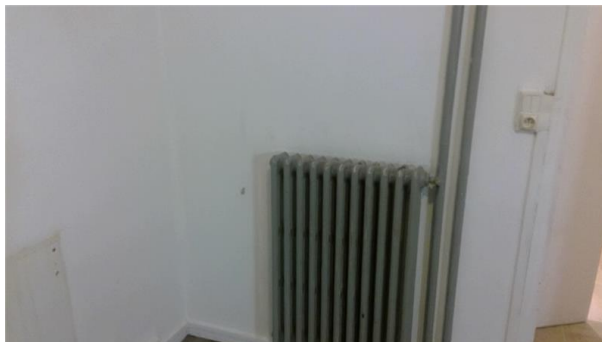
### PRELEVEMENT : P004

Nom du client	Numéro de dossier	Localisation
HABITAT 77 OPH DE SEINE ET MARNE	RAAT_50LAD0002	RDC - Cuisine Cloisons - A
Nom de l'opérateur	Date de prélèvement	Matériau
MARTIN Olivier	23/06/2021	Enduit / Plâtre - Peinture
<b>Résultat amiante</b>		
absence d'amiante

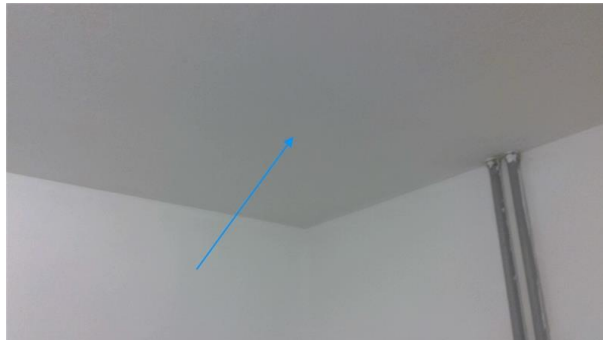
### PRELEVEMENT : P005

Nom du client	Numéro de dossier	Localisation
HABITAT 77 OPH DE SEINE ET MARNE	RAAT_50LAD0002	RDC - Cuisine Plafond - Plafond
Nom de l'opérateur	Date de prélèvement	Matériau
MARTIN Olivier	23/06/2021	Enduit / Plâtre - Peinture
Résultat amiante		
absence d'amiante

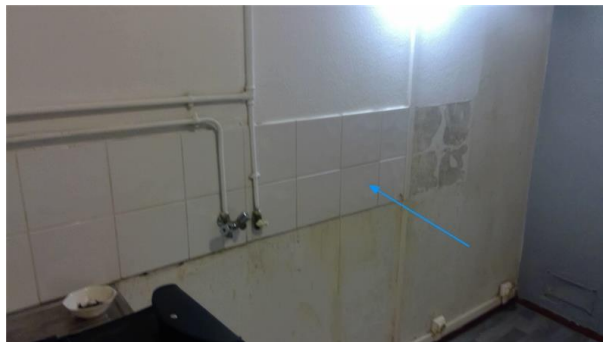
### PRELEVEMENT : P006

Nom du client	Numéro de dossier	Localisation
HABITAT 77 OPH DE SEINE ET MARNE	RAAT_50LAD0002	RDC - Cuisine Mur - B
Nom de l'opérateur	Date de prélèvement	Matériau
MARTIN Olivier	23/06/2021	Colle - Faïence
Résultat amiante		
absence d'amiante

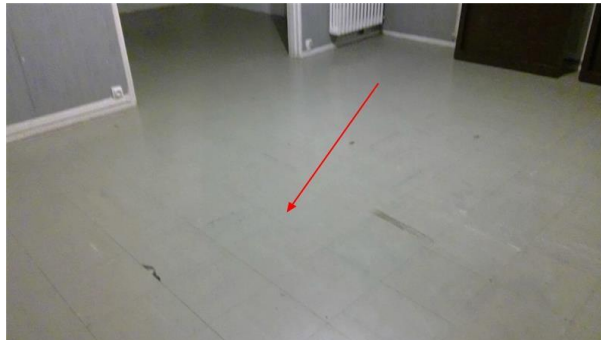
### PRELEVEMENT : P007

Nom du client	Numéro de dossier	Localisation
HABITAT 77 OPH DE SEINE ET MARNE	RAAT_50LAD0002	RDC - Séjour Plancher - Sol
Nom de l'opérateur	Date de prélèvement	Matériau
MARTIN Olivier	23/06/2021	Ragréage / colle - Dalles de sol
Résultat amiante		
Présence d'amiante (Fibres d'amiante de type chrysotile)

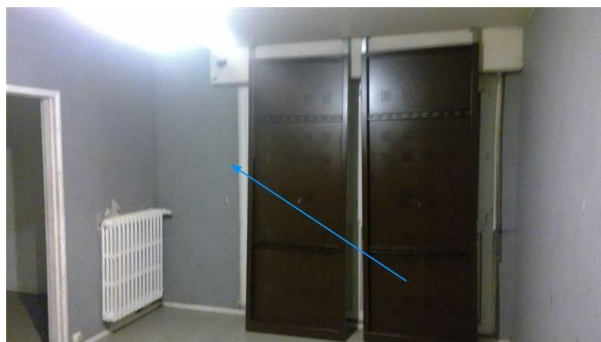
### PRELEVEMENT : P008

Nom du client	Numéro de dossier	Localisation
HABITAT 77 OPH DE SEINE ET MARNE	RAAT_50LAD0002	RDC - Séjour Mur façade - EFi
Nom de l'opérateur	Date de prélèvement	Matériau
MARTIN Olivier	23/06/2021	Béton / Enduit / Plâtre - Peinture
Résultat amiante		
absence d'amiante

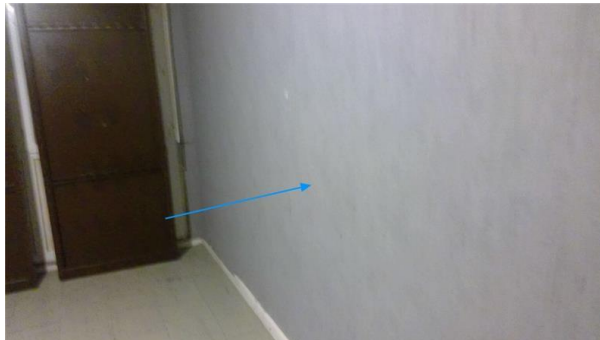
### PRELEVEMENT : P009

Nom du client	Numéro de dossier	Localisation
HABITAT 77 OPH DE SEINE ET MARNE	RAAT_50LAD0002	RDC - Séjour Mur - A
Nom de l'opérateur	Date de prélèvement	Matériau
MARTIN Olivier	23/06/2021	Béton/plâtre/enduit - Peinture
Résultat amiante		
absence d'amiante

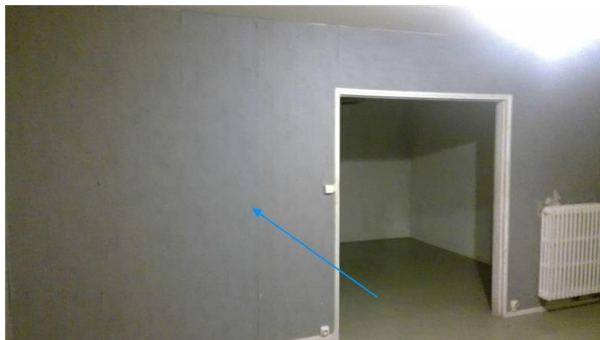
### PRELEVEMENT : P010

Nom du client	Numéro de dossier	Localisation
HABITAT 77 OPH DE SEINE ET MARNE	RAAT_50LAD0002	RDC - Séjour Cloisons - B, C, DGH
Nom de l'opérateur	Date de prélèvement	Matériau
MARTIN Olivier	23/06/2021	Enduit / Plâtre - Peinture
Résultat amiante		
absence d'amiante

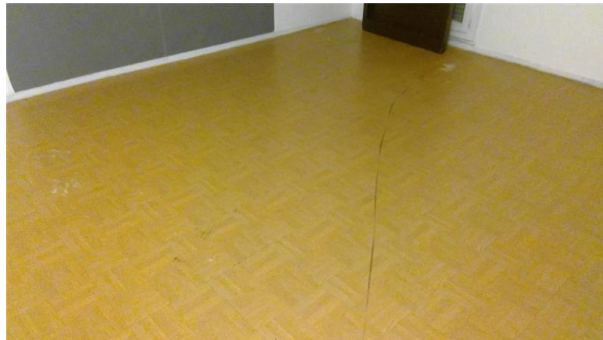
### PRELEVEMENT : P011

Nom du client	Numéro de dossier	Localisation
HABITAT 77 OPH DE SEINE ET MARNE	RAAT_50LAD0002	RDC - Chambre n°1 Plancher - Sol
Nom de l'opérateur	Date de prélèvement	Matériau
MARTIN Olivier	23/06/2021	Ragréage / colle - Dalles de sol
Résultat amiante		
Présence d'amiante (Fibres d'amiante de type chrysotile)

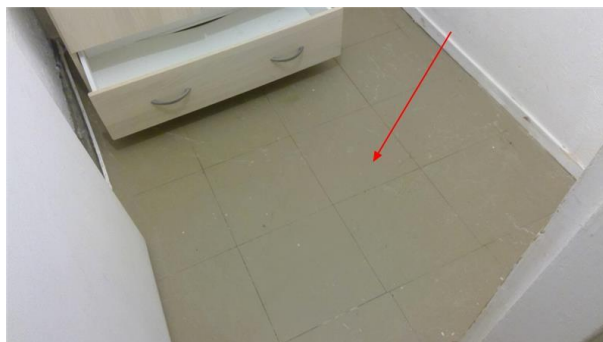
### PRELEVEMENT : P012

Nom du client	Numéro de dossier	Localisation
HABITAT 77 OPH DE SEINE ET MARNE	RAAT_50LAD0002	RDC - Placard n°1 Plancher - Sol
Nom de l'opérateur	Date de prélèvement	Matériau
MARTIN Olivier	23/06/2021	Ragréage / colle - Dalles de sol
Résultat amiante		
Présence d'amiante (Fibres d'amiante de type chrysotile)

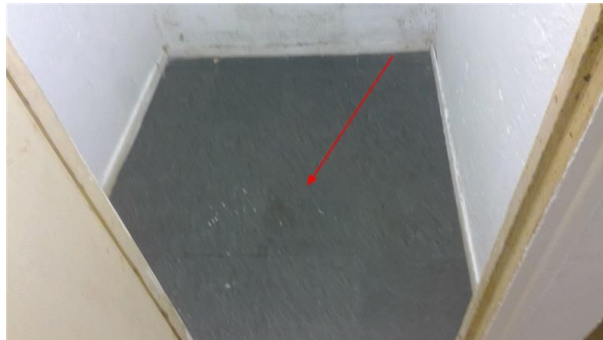
### PRELEVEMENT : P013

Nom du client	Numéro de dossier	Localisation
HABITAT 77 OPH DE SEINE ET MARNE	RAAT_50LAD0002	RDC - Placard n°3 Plancher - Sol
Nom de l'opérateur	Date de prélèvement	Matériau
MARTIN Olivier	23/06/2021	Ragréage / colle - Moquette
Résultat amiante		
Présence d'amiante (Fibres d'amiante de type chrysotile)

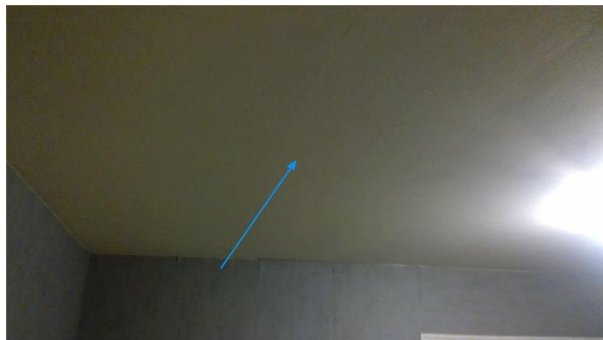
### PRELEVEMENT : P014

Nom du client	Numéro de dossier	Localisation
HABITAT 77 OPH DE SEINE ET MARNE	RAAT_50LAD0002	RDC - Séjour Plafond - Plafond
Nom de l'opérateur	Date de prélèvement	Matériau
MARTIN Olivier	23/06/2021	Enduit / Plâtre - Peinture
Résultat amiante		
absence d'amiante

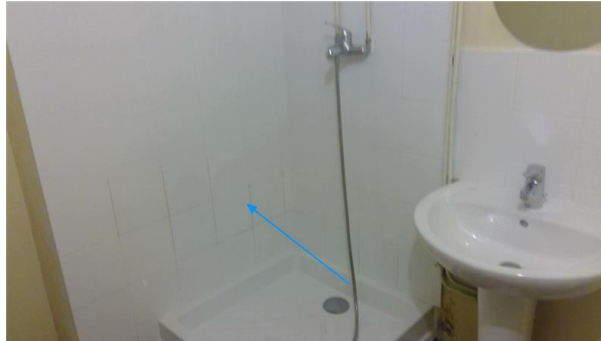
**PRELEVEMENT : P015**

Nom du client	Numéro de dossier	Localisation
HABITAT 77 OPH DE SEINE ET MARNE	RAAT_50LAD0002	RDC - Salle d'eau Mur - B et C
Nom de l'opérateur	Date de prélèvement	Matériau
MARTIN Olivier	23/06/2021	Colle - Faïence
Résultat amiante		
absence d'amiante
