## Rapport de mission de repérage des matériaux et produits contenant de l'amiante avant réalisation de travaux

**Référence : RAAT\_50LAD0601**

Adresse : 4 Square PAUL ALGIS 77360 VAIRES-SUR-MARNE

Numéro de lot : 50LAD0601

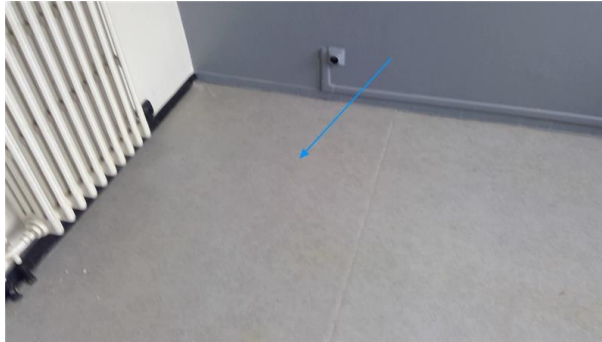
**ANNEXE : Fiches d'identification et de cotation**
**PRELEVEMENT : P001**
**Emplacement**

Nom du client	Numéro de dossier	Localisation
HABITAT 77 OPH DE SEINE ET MARNE	RAAT_50LAD0601	6ème - Cuisine Plancher - Sol
Nom de l'opérateur	Date de prélèvement	Matériau
MARTIN Olivier	16/07/2021	Ragréage / colle - Linoleum
Résultat amiante		
absence d'amiante

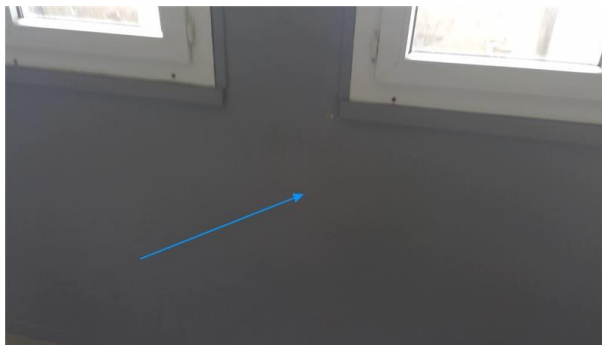
**PRELEVEMENT : P002**
**Emplacement**

Nom du client	Numéro de dossier	Localisation
HABITAT 77 OPH DE SEINE ET MARNE	RAAT_50LAD0601	6ème - Cuisine Mur façade - C
Nom de l'opérateur	Date de prélèvement	Matériau
MARTIN Olivier	16/07/2021	Béton / Enduit / Plâtre - toile de verre+peinture
Résultat amiante		
absence d'amiante

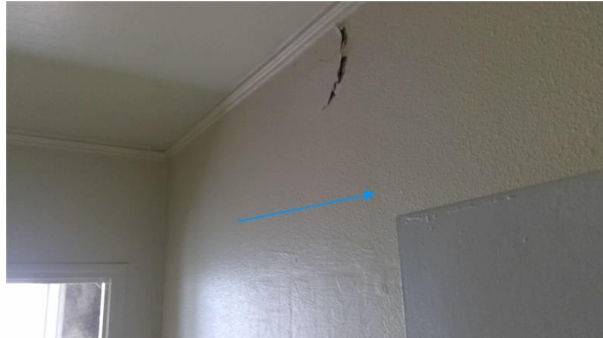
### PRELEVEMENT : P003

Nom du client	Numéro de dossier	Localisation
HABITAT 77 OPH DE SEINE ET MARNE	RAAT_50LAD0601	6ème - Salle d'eau Mur - D
Nom de l'opérateur	Date de prélèvement	Matériau
MARTIN Olivier	16/07/2021	Béton / Enduit / Plâtre - toile de verre+peinture
<b>Résultat amiante</b>		
absence d'amiante

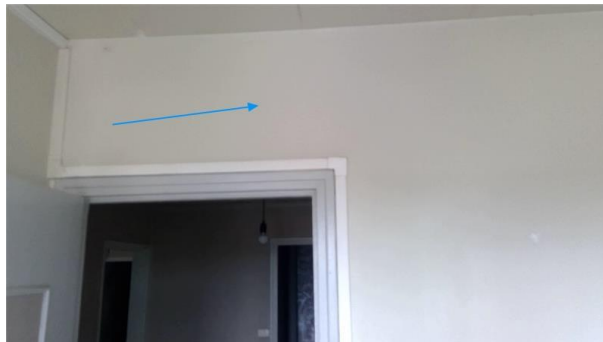
### PRELEVEMENT : P004

Nom du client	Numéro de dossier	Localisation
HABITAT 77 OPH DE SEINE ET MARNE	RAAT_50LAD0601	6ème - Cuisine Cloisons - A, D
Nom de l'opérateur	Date de prélèvement	Matériau
MARTIN Olivier	16/07/2021	Enduit / Plâtre - toile de verre+peinture
<b>Résultat amiante</b>		
absence d'amiante

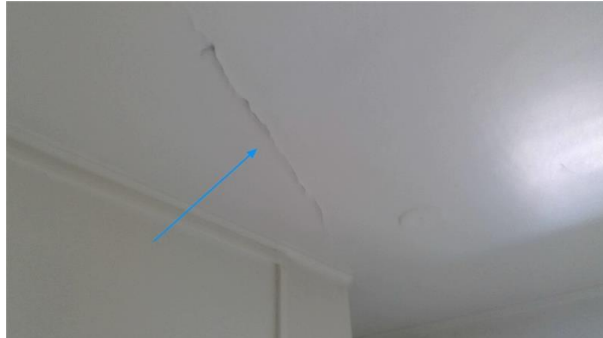
### PRELEVEMENT : P005

Nom du client	Numéro de dossier	Localisation
HABITAT 77 OPH DE SEINE ET MARNE	RAAT_50LAD0601	6ème - Salle d'eau Plafond - Plafond
Nom de l'opérateur	Date de prélèvement	Matériau
MARTIN Olivier	16/07/2021	Enduit / Plâtre - Peinture
<b>Résultat amiante</b>		
absence d'amiante

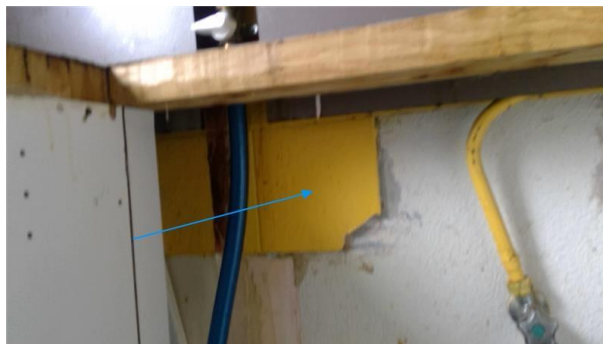
### PRELEVEMENT : P006

Nom du client	Numéro de dossier	Localisation
HABITAT 77 OPH DE SEINE ET MARNE	RAAT_50LAD0601	6ème - Cuisine Cloisons - C
Nom de l'opérateur	Date de prélèvement	Matériau
MARTIN Olivier	16/07/2021	Colle - Faïence
<b>Résultat amiante</b>		
absence d'amiante

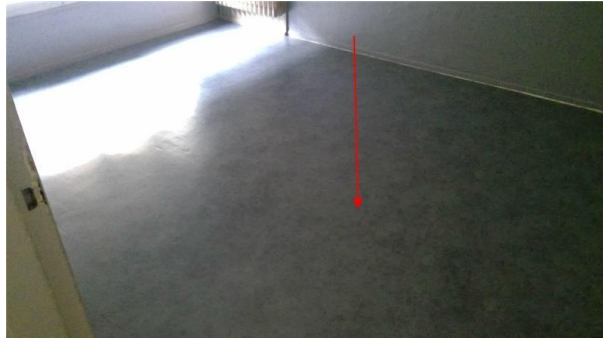
### PRELEVEMENT : P007

N° Local	Local	Elément	Zone	Matériau / Produit	Méthode	référence du prélèvement	état de dégradation abrégé	(AVT2019) Quantification
1	Entrée	Plancher	Sol	Ragréage / colle - Linoleum	Résultat d'analyse (P007)	P007	MND	
3	Placard n°1	Plancher	Sol	Ragréage / colle - Linoleum	Résultat d'analyse (P007)	P007	MND	
5	Chambre n°1	Plancher	Sol	Ragréage / colle - Linoleum	Résultat d'analyse (P007)	P007	MND	
6	Séjour	Plancher	Sol	Ragréage / colle - Linoleum	Résultat d'analyse (P007)	P007	MND	
7	Chambre n°2	Plancher	Sol	Ragréage / colle - Linoleum	Résultat d'analyse (P007)	P007	MND

Nom du client	Numéro de dossier	Localisation
HABITAT 77 OPH DE SEINE ET MARNE	RAAT_50LAD0601	6ème - Chambre n°1 Plancher - Sol
Nom de l'opérateur	Date de prélèvement	Matériau
MARTIN Olivier	16/07/2021	Ragréage / colle - Linoleum
Résultat amiante		
Présence d'amiante (Fibres d'amiante de type chrysotile)

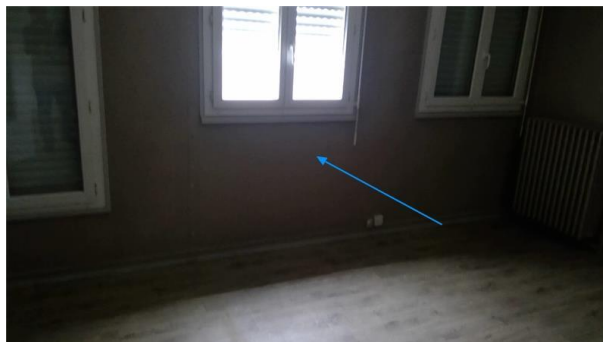
### PRELEVEMENT : P008

Nom du client	Numéro de dossier	Localisation
HABITAT 77 OPH DE SEINE ET MARNE	RAAT_50LAD0601	6ème - Séjour Mur façade - C
Nom de l'opérateur	Date de prélèvement	Matériau
MARTIN Olivier	16/07/2021	Béton / Enduit / Plâtre - toile de verre+peinture
Résultat amiante		
absence d'amiante

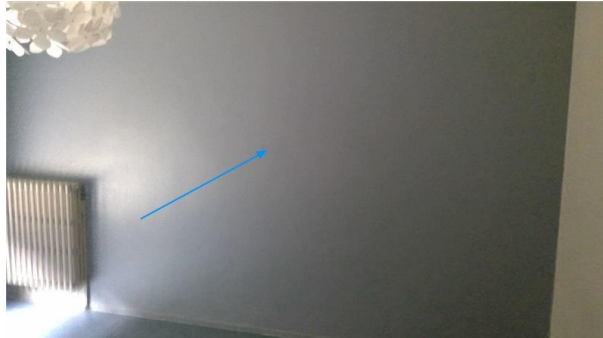
### PRELEVEMENT : P009

Nom du client	Numéro de dossier	Localisation
HABITAT 77 OPH DE SEINE ET MARNE	RAAT_50LAD0601	6ème - Chambre n°1 Mur - C
Nom de l'opérateur	Date de prélèvement	Matériau
MARTIN Olivier	16/07/2021	Béton / Enduit / Plâtre - toile de verre+peinture
<b>Résultat amiante</b>		
absence d'amiante

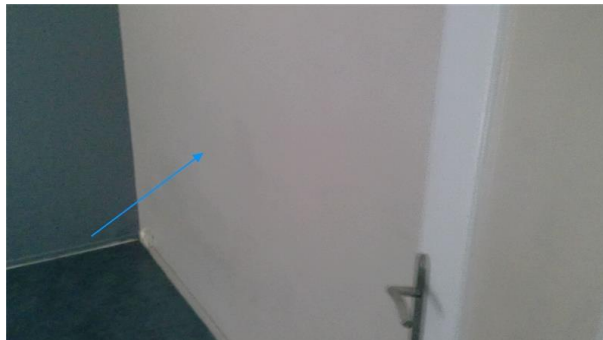
### PRELEVEMENT : P010

Nom du client	Numéro de dossier	Localisation
HABITAT 77 OPH DE SEINE ET MARNE	RAAT_50LAD0601	6ème - Chambre n°1 Cloisons - A, D
Nom de l'opérateur	Date de prélèvement	Matériau
MARTIN Olivier	16/07/2021	Enduit / Plâtre - toile de verre+peinture
<b>Résultat amiante</b>		
absence d'amiante

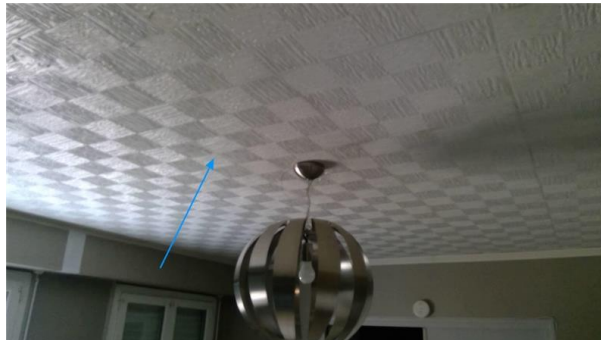
**PRELEVEMENT : P011**

Nom du client	Numéro de dossier	Localisation
HABITAT 77 OPH DE SEINE ET MARNE	RAAT_50LAD0601	6ème - Séjour Plafond - Plafond
Nom de l'opérateur	Date de prélèvement	Matériau
MARTIN Olivier	16/07/2021	Colle - Polystyrene
<b>Résultat amiante</b>		
absence d'amiante
