Rapport de mission de repérage des matériaux et produits contenant de l'amiante dans les immeubles bâtis avant réalisation de travaux

Numéro de dossier : **RAAT_50LAG0002**
Date du repérage : **17/01/2022**

Adresse	Rue : 8 Square Paul Algis (50LAG0002) Bât., escalier, niveau, appartement n°, lot n°: Etage RDC; Porte 0002 Lot numéro 50LAG0002, Code postal, ville : . 77360 VAIRES SUR MARNE (France) Références cadastrales non communiquées
Périmètre de repérage : Voir fiche programme des travaux en annexe
Type de logement : F1
Fonction principale du bâtiment : Habitation (partie privative d'immeuble)
Date de construction : < 1997

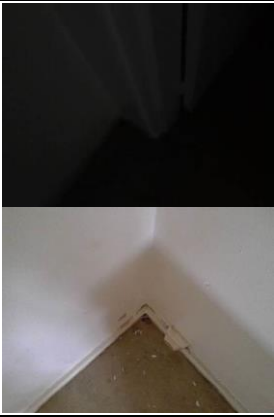
ZPSO-001	<p><u>Localisation</u> : Rez de chaussée - Entrée; Rez de chaussée - Séjour; Rez de chaussée - Dégagement; Rez de chaussée - Placard 1</p> <p><u>Echantillons</u> : Ech.001; Ech.007</p> <p><u>Description</u> : Linoleum</p>	Présence d'amiante (Après analyse en laboratoire)

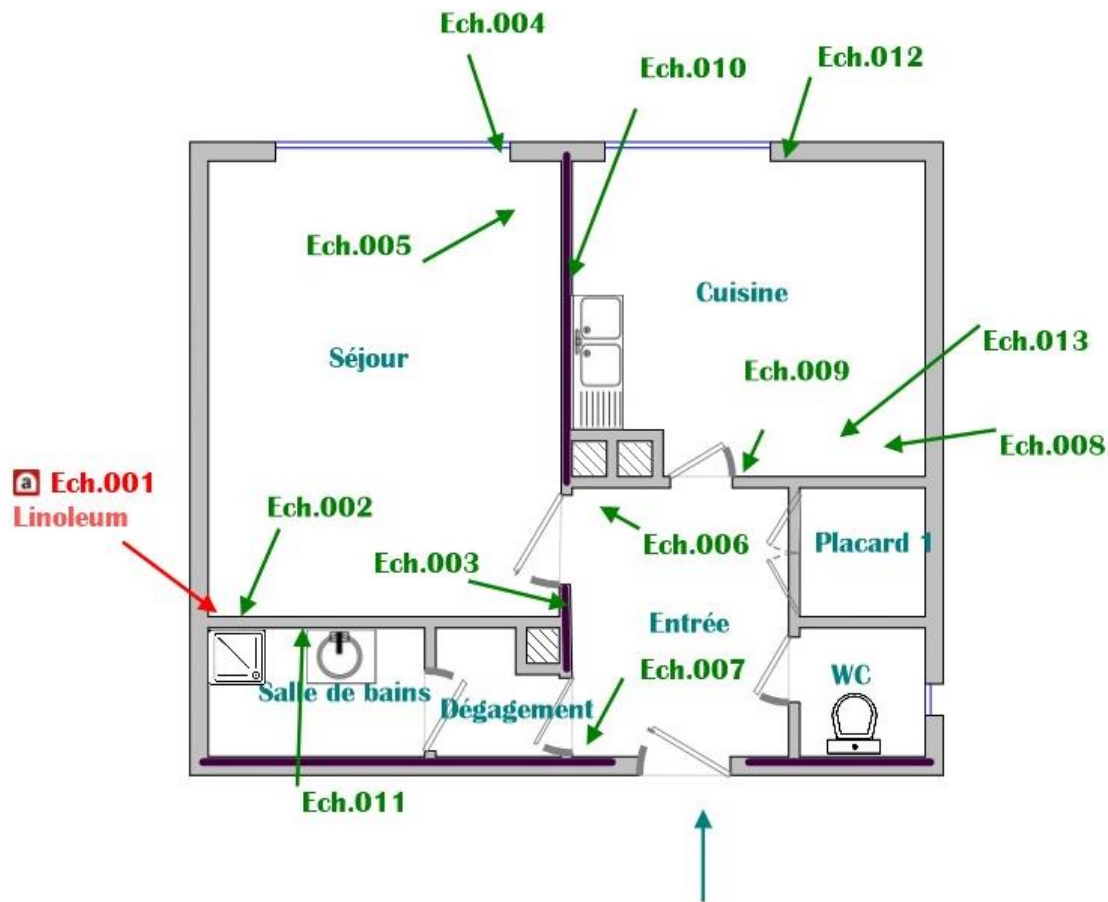
Localisation des prélèvements ou des matériaux amiantés

Sol : Dalles de sol (gris)
Présence d'amiante après analyse

a Ech.001
Linoleum
