Rapport de mission de repérage des matériaux et produits contenant de l'amiante avant réalisation de travaux

Référence : RAAT_50LAG0301

Adresse : 8 Square PAUL ALGIS 77360 VAIRES-SUR-MARNE

Numéro de lot : 50LAG0301

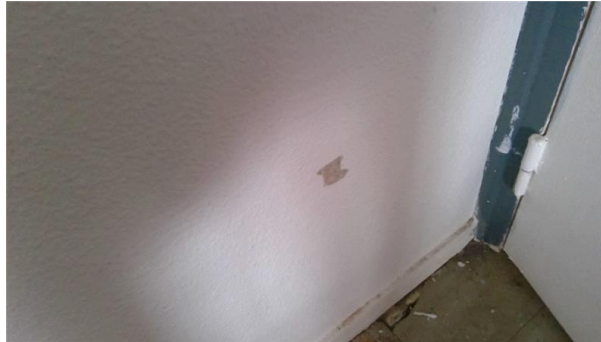
ANNEXE : Fiches d'identification et de cotation
PRELEVEMENT : P001
Emplacement

Nom du client	Numéro de dossier	Localisation
HABITAT 77 OPH DE SEINE ET MARNE	RAAT_50LAG0301	3ème - Chambre n°3 Cloisons - D
Nom de l'opérateur	Date de prélèvement	Matériau
DE ABREU Emmanuel	12/10/2021	Enduit - Peinture
Résultat amiante		
absence d'amiante

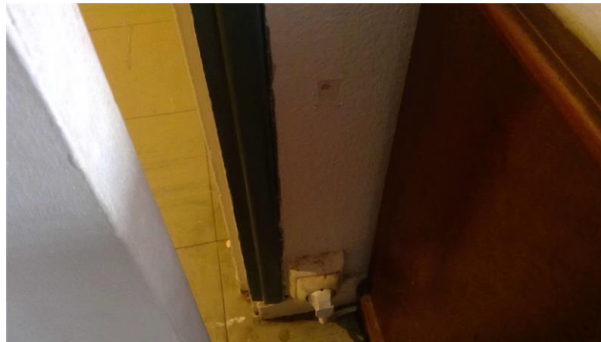
PRELEVEMENT : P002
Emplacement

Nom du client	Numéro de dossier	Localisation
HABITAT 77 OPH DE SEINE ET MARNE	RAAT_50LAG0301	3ème - Chambre n°3 Mur - A C
Nom de l'opérateur	Date de prélèvement	Matériau
DE ABREU Emmanuel	12/10/2021	Enduit - Peinture
Résultat amiante		
absence d'amiante

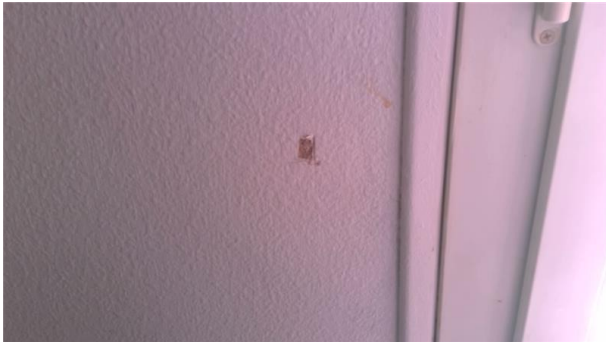
PRELEVEMENT : P003		
Emplacement

Nom du client	Numéro de dossier	Localisation
HABITAT 77 OPH DE SEINE ET MARNE	RAAT_50LAG0301	3ème - Chambre n°3 Mur de façade - B
Nom de l'opérateur	Date de prélèvement	Matériau
DE ABREU Emmanuel	12/10/2021	Enduit - Peinture
Résultat amiante		
absence d'amiante

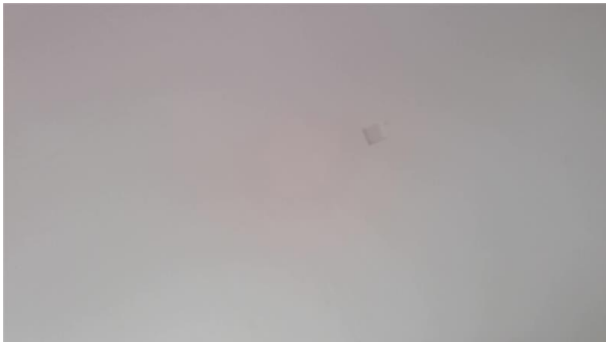
PRELEVEMENT : P004		
Emplacement

Nom du client	Numéro de dossier	Localisation
HABITAT 77 OPH DE SEINE ET MARNE	RAAT_50LAG0301	3ème - Chambre n°3 Plafond - Plafond
Nom de l'opérateur	Date de prélèvement	Matériau
DE ABREU Emmanuel	12/10/2021	Enduit - Peinture
Résultat amiante		
absence d'amiante

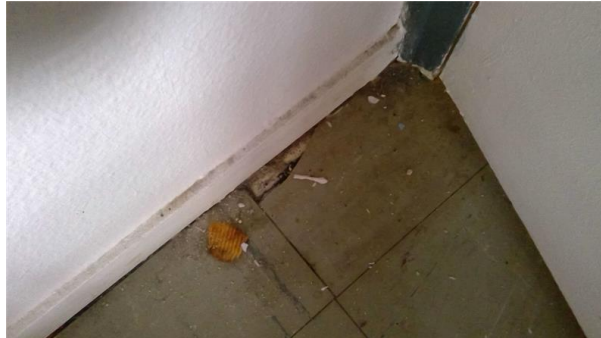
PRELEVEMENT : P005

Nom du client	Numéro de dossier	Localisation
HABITAT 77 OPH DE SEINE ET MARNE	RAAT_50LAG0301	3ème - Chambre n°3 Plancher - Sol
Nom de l'opérateur	Date de prélèvement	Matériau
DE ABREU Emmanuel	12/10/2021	Ragréage / colle - Dalles de sol
Résultat amiante		
Présence d'amiante (Fibres d'amiante de type chrysotile)

Observation(s) couche(s)
 (i) Les fibres d'amiante ont été détectées dans le matériau de type colle bitumineux (noir). Les autres matériaux décrits simultanément ne peuvent pas être séparés et analysés séparément, en conséquence, en raison du risque d'intercontamination, le résultat d'analyse est rendu sur l'ensemble de la couche.

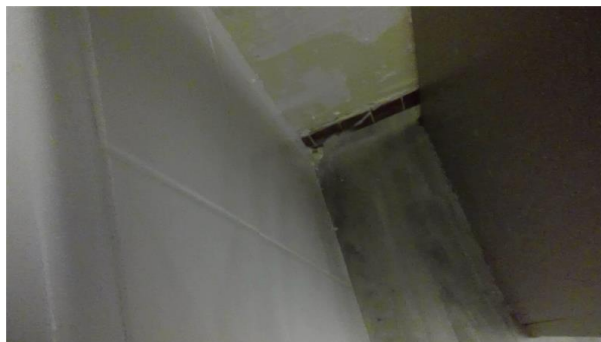
PRELEVEMENT : P006

Nom du client	Numéro de dossier	Localisation
HABITAT 77 OPH DE SEINE ET MARNE	RAAT_50LAG0301	3ème - Salle de Bains Plancher - Sol
Nom de l'opérateur	Date de prélèvement	Matériau
DE ABREU Emmanuel	12/10/2021	Ragréage / colle - Linoleum
Résultat amiante		
absence d'amiante

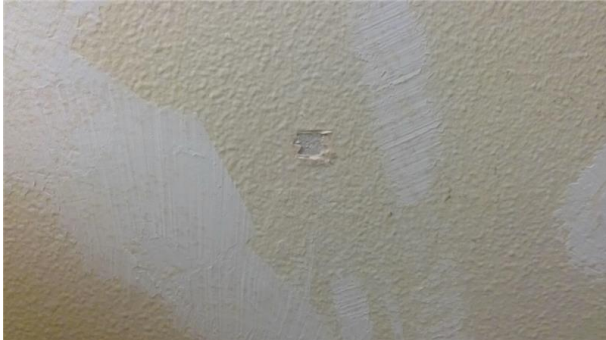
PRELEVEMENT : P007		
Emplacement

Nom du client	Numéro de dossier	Localisation
HABITAT 77 OPH DE SEINE ET MARNE	RAAT_50LAG0301	3ème - Salle de Bains Cloisons - B
Nom de l'opérateur	Date de prélèvement	Matériau
DE ABREU Emmanuel	12/10/2021	Enduit - Peinture
Résultat amiante		
absence d'amiante

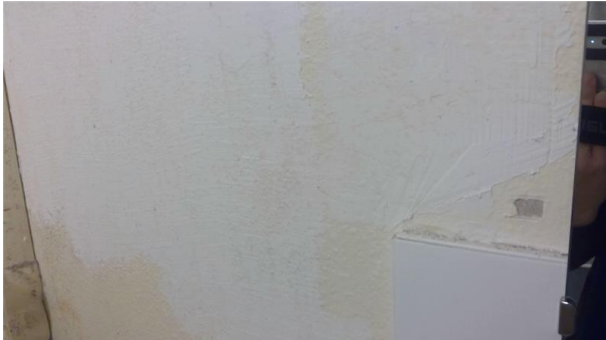
PRELEVEMENT : P008		
Emplacement

Nom du client	Numéro de dossier	Localisation
HABITAT 77 OPH DE SEINE ET MARNE	RAAT_50LAG0301	3ème - Salle de Bains Mur - A C
Nom de l'opérateur	Date de prélèvement	Matériau
DE ABREU Emmanuel	12/10/2021	Enduit - Peinture
Résultat amiante		
absence d'amiante

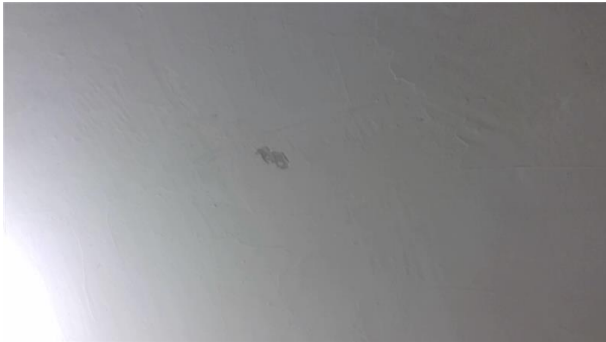
PRELEVEMENT : P009		
Emplacement

Nom du client	Numéro de dossier	Localisation
HABITAT 77 OPH DE SEINE ET MARNE	RAAT_50LAG0301	3ème - Salle de Bains Plafond - Plafond
Nom de l'opérateur	Date de prélèvement	Matériau
DE ABREU Emmanuel	12/10/2021	Enduit - Peinture
Résultat amiante		
absence d'amiante

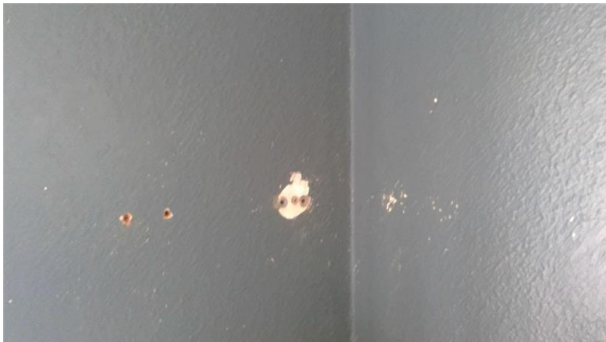
PRELEVEMENT : P010		
Emplacement

Nom du client	Numéro de dossier	Localisation
HABITAT 77 OPH DE SEINE ET MARNE	RAAT_50LAG0301	3ème - Cuisine Mur de façade - C
Nom de l'opérateur	Date de prélèvement	Matériau
DE ABREU Emmanuel	12/10/2021	Enduit - Peinture
Résultat amiante		
absence d'amiante

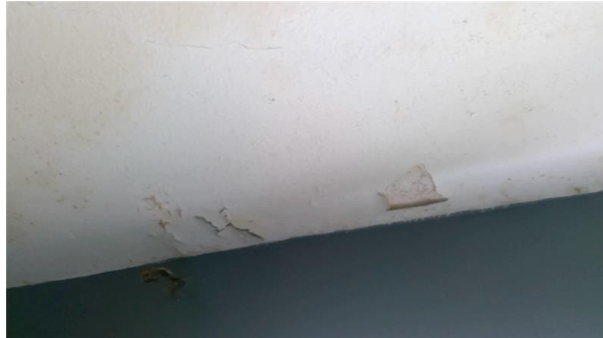
PRELEVEMENT : P011

Nom du client	Numéro de dossier	Localisation
HABITAT 77 OPH DE SEINE ET MARNE	RAAT_50LAG0301	3ème - Cuisine Plafond - Plafond
Nom de l'opérateur	Date de prélèvement	Matériau
DE ABREU Emmanuel	12/10/2021	Enduit - Peinture
Résultat amiante		
absence d'amiante

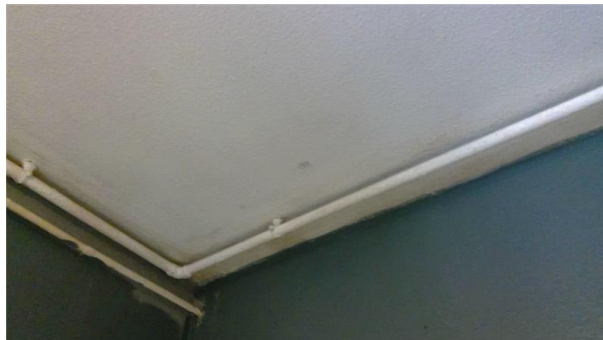
PRELEVEMENT : P012

Nom du client	Numéro de dossier	Localisation
HABITAT 77 OPH DE SEINE ET MARNE	RAAT_50LAG0301	3ème - Entrée Plafond - Plafond
Nom de l'opérateur	Date de prélèvement	Matériau
DE ABREU Emmanuel	12/10/2021	Enduit - Peinture
Résultat amiante		
absence d'amiante

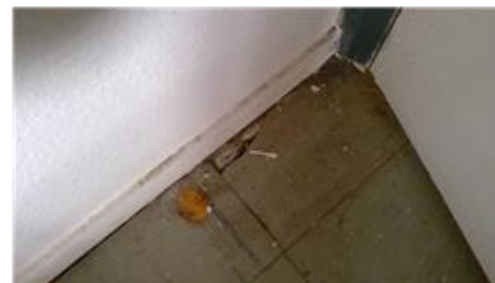
P005 Chambre n°3
Plancher Béton Sol
Ragréage / colle Dalles de sol
Présence d'amiante après analyse
